木材生産林における水土保全技術の
あり方に関する調査研究

平成 29 年度報告書

公益社団法人 森林保全・管理技術研究所

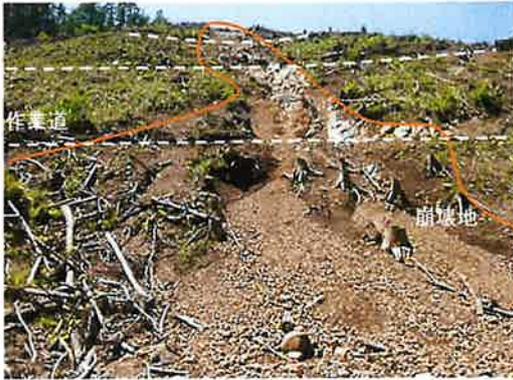
写真 3.3

急斜面の場合、切取り面の拡大や路肩の不安定化などが見受けられるが、緩斜面では損傷が少ない。特に 35° 以上の急斜面区域は山側切取面の崩落拡大や、路肩部分における亀裂の発生、路体の決壊が顕著になり、最悪の場合は斜面崩壊の発生原因となっている。

利根沼田森林管理署 147 林班た小班
平成 23 年度 皆伐施業地

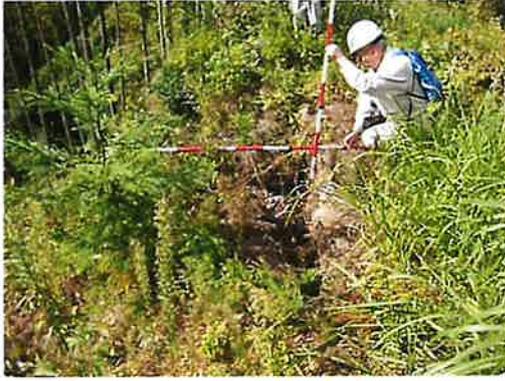
写真 3.17

切取法高が高く 1.5m を超えるような箇所では、大量の残土を横断方向の盛土に流用して必要以上の幅員となり、路肩が不安定となって崩壊地や亀裂が発生している例がある。

茨城森林管理署 2066 林班い小班

盛土量を増やしたために路肩に亀裂が発生している

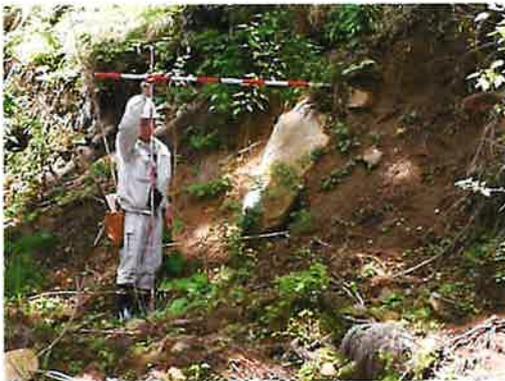
写真 3.18

急峻な斜面 (35°) に作設された作業道の切取り面は 2m 程度と高く表土の侵食や基岩の剥落が発生し、中には拡大崩壊しているものもあるが、低いのり面では部分的に裸地が発生していても土壌流出のリスクが抑えられる。

塩那森林管理署 342 林班な小班

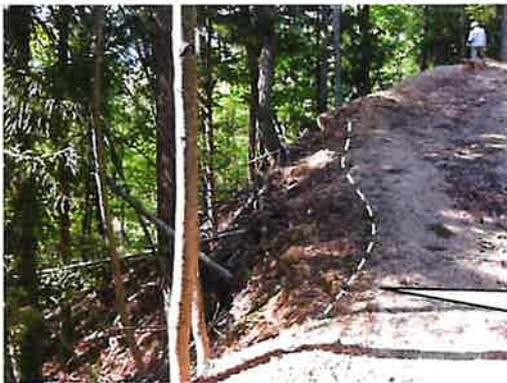
写真 3.26

急峻な斜面に開設された作業道では、路肩に亀裂が発生しているほか、路肩や盛土面からの土砂流出が発生している例がある。

利根沼田森林管理署 110 林班ほ 1 小班
平成 27 年度 間伐施業地
作業道の路肩に亀裂（開口幅 2 cm 程度）が発生している

路肩の補強等を目的として盛土箇所に丸太柵工を設置することは避けるべきである。

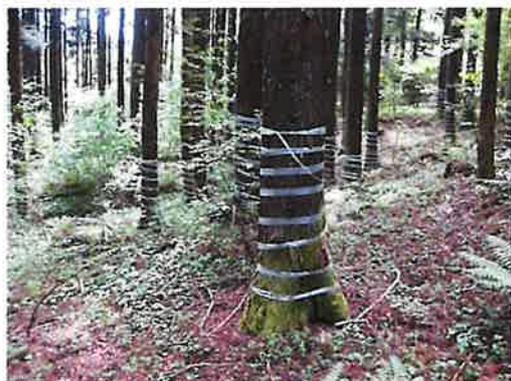
写真 3.61

シカ等による食害の痕跡（樹皮の剥奪）が確認されるが、獣害により枯死木が発生すると、水土保持機能が劣った不健全な森林となるおそれがある。

塩那森林管理署 342 林班つ小班
平成 19 年度 間伐施業地
テープでシカの食害を防止している

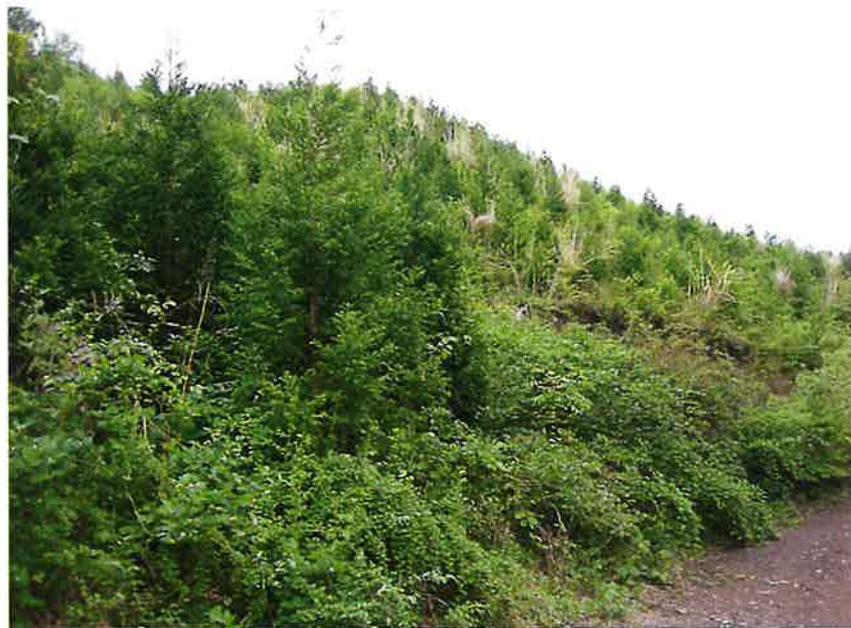
写真-3
H24皆伐
331と2

最下段の作業道
は隣接する小班
の作業に現在も
使われているた
め、草本の路面
への侵入が少な
い。

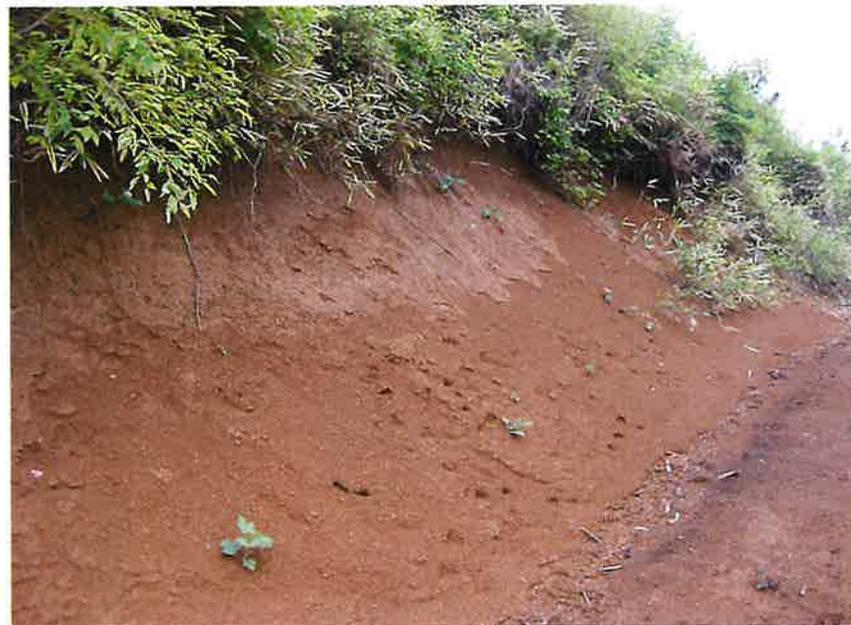
写真-9
H24皆伐
331と2

下から2段目の作業道の切取法面が侵食され、伐採木の根系が露出している箇所がある。

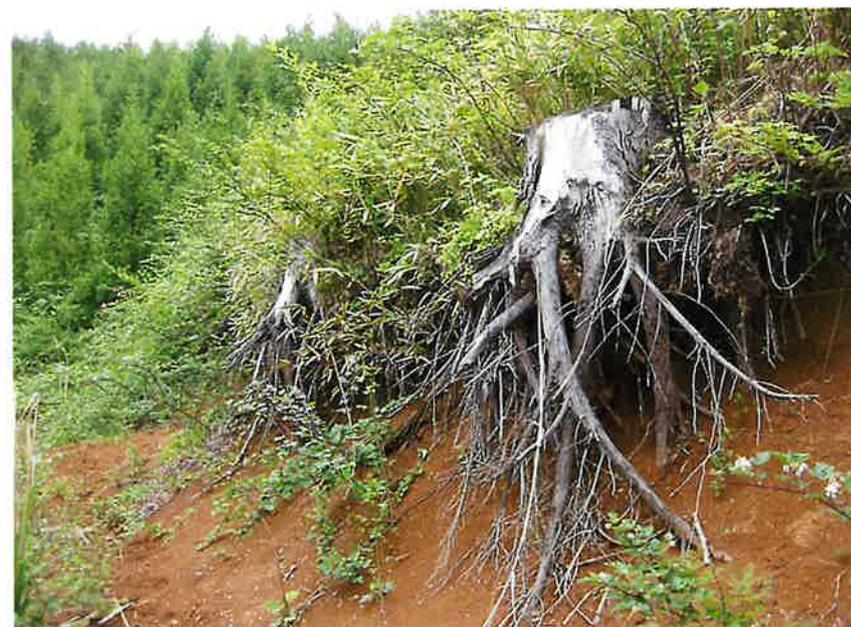
写真-10

下から2段目の
作業道の切取法
面が拡大してい
る箇所がある。
(長さ8m、幅4
m程度の下部)

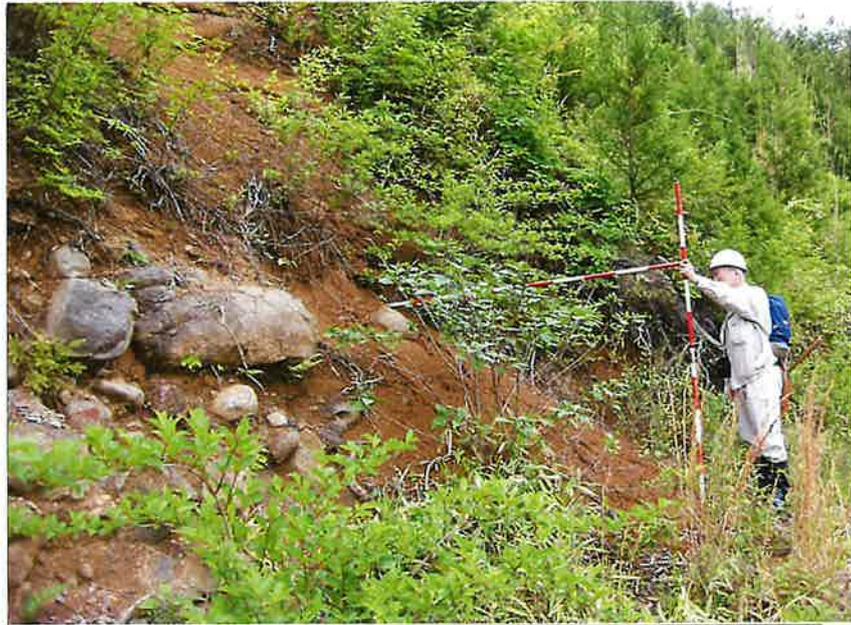
写真-11

下から2段目の
作業道の切取法
面が拡大してい
る箇所がある。
(長さ8m、幅4
m程度の上部)

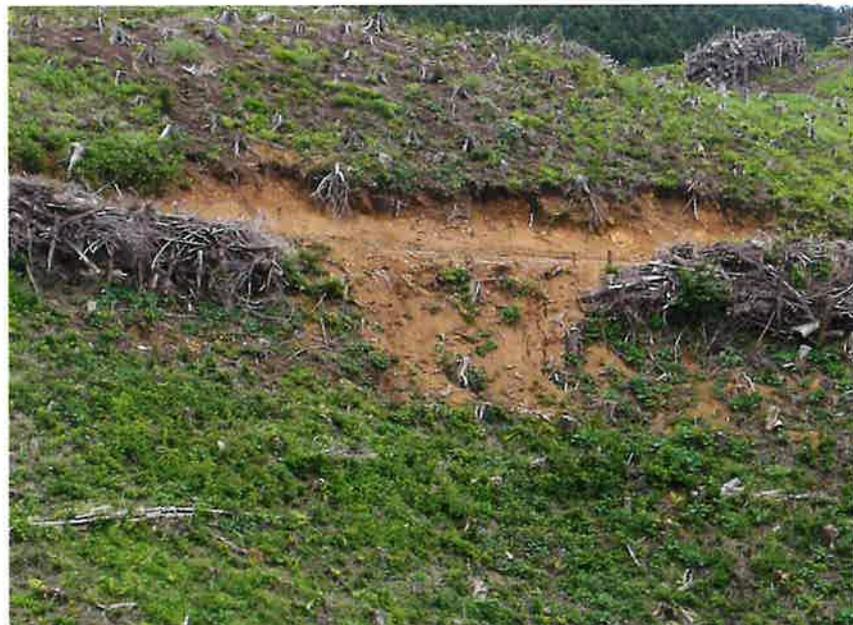
写真-19

作業道の路肩で枝条等を集積してない箇所では土砂流出が認められる場合もある。

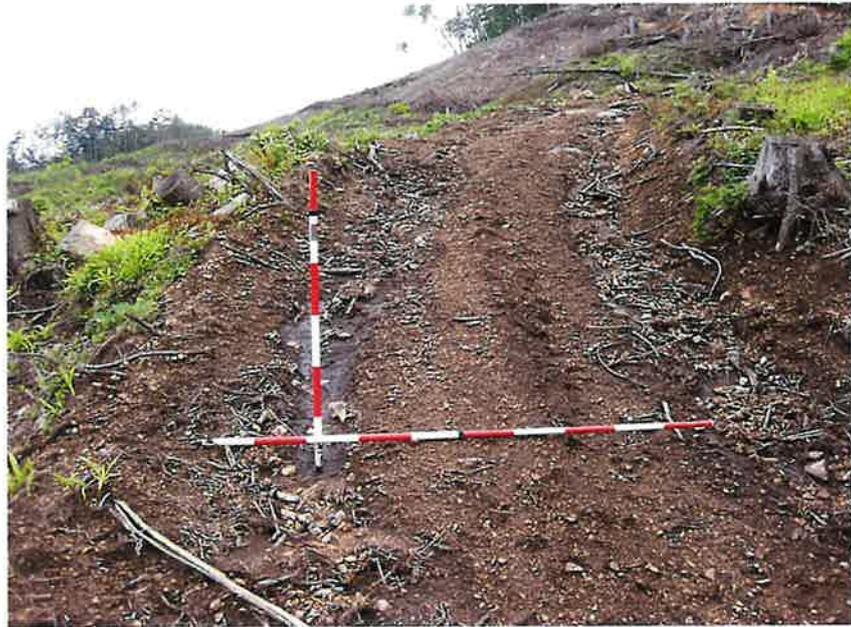
写真-26

作業道の急勾配箇所では路面侵食が発生している。

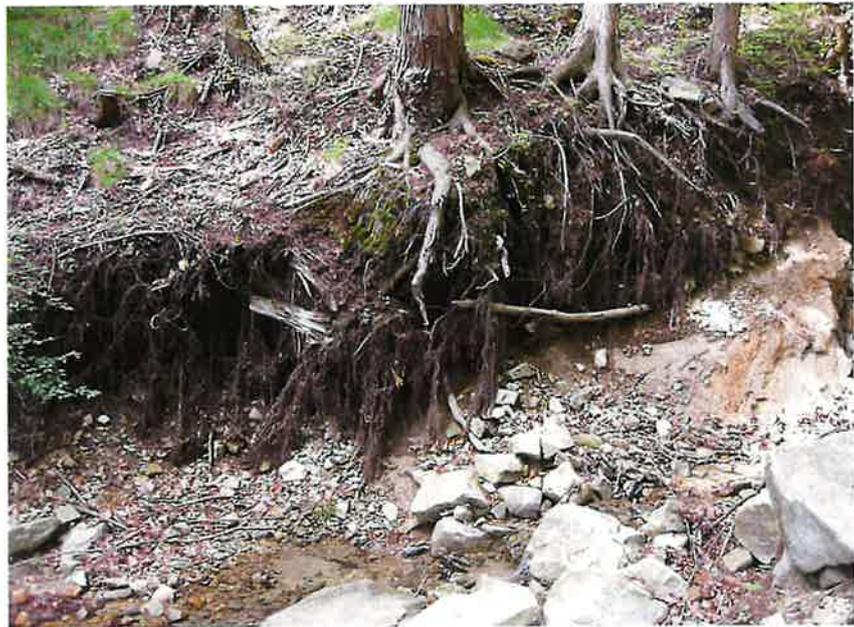
写真-39

溪岸の立木は土
層が侵食されて
根系が露出して
いる。

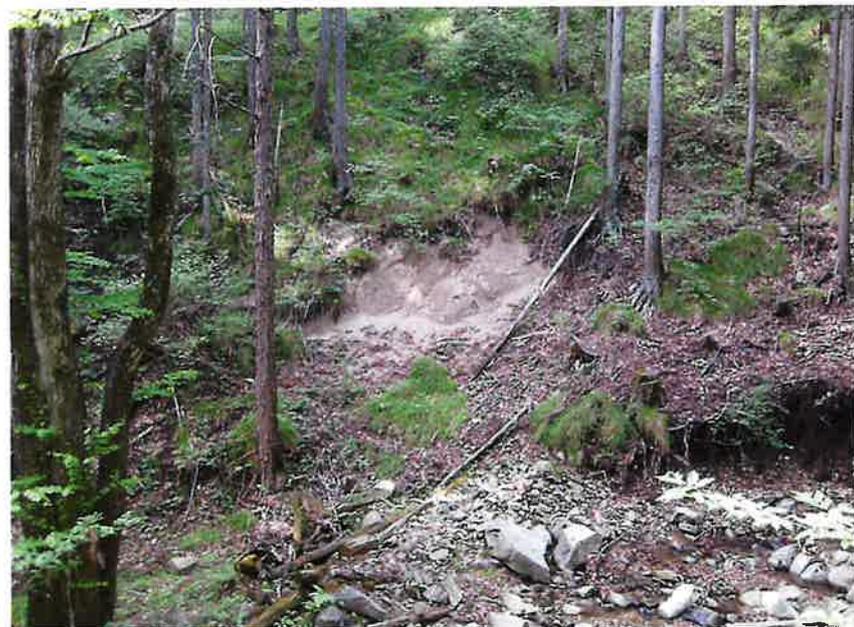
写真-40

2伐箇所の山脚
部に裸地が発生
している。

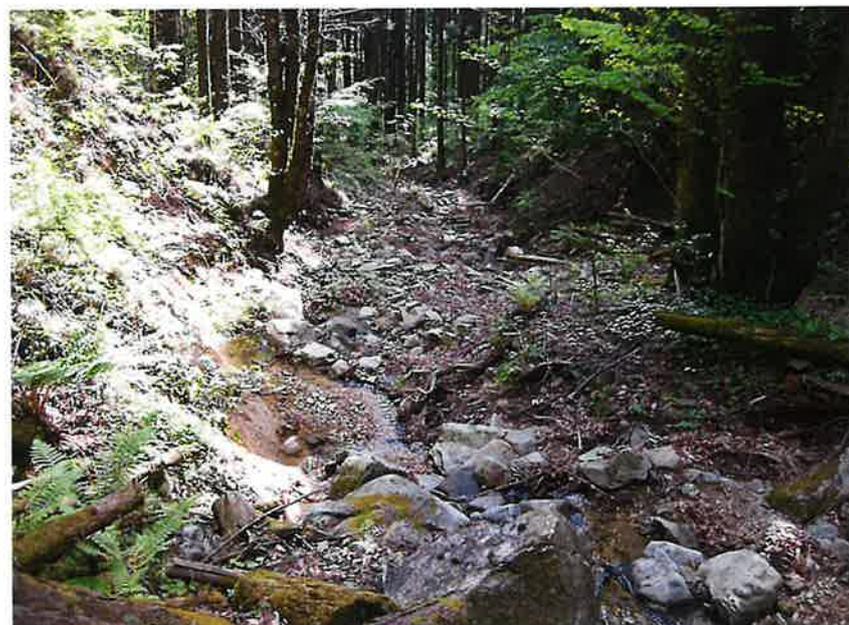
写真-43

南東側の溪流に作設された作業道（河床路）は随所で寸断されている。

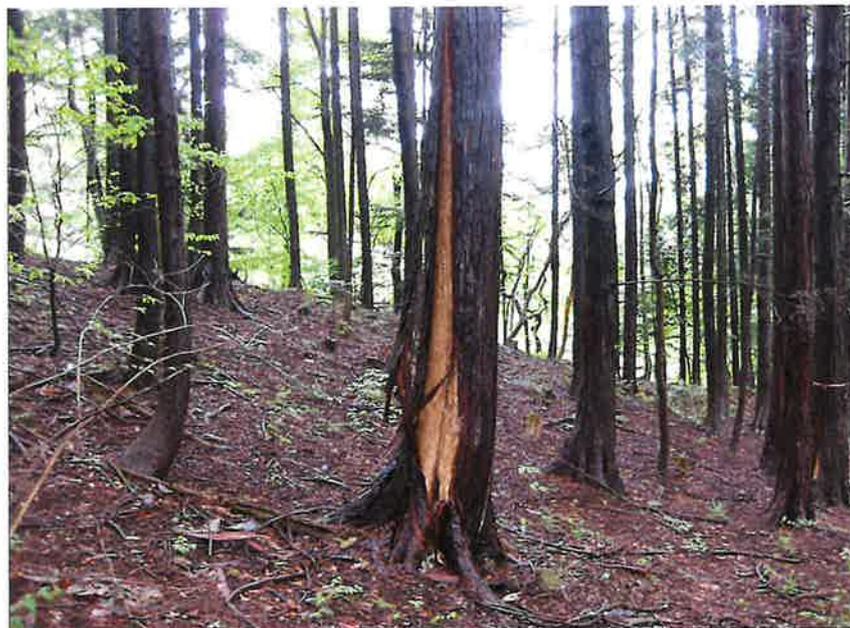
写真-48

樹幹にビニールテープを巻いていないため、シカによる食害が発生している。

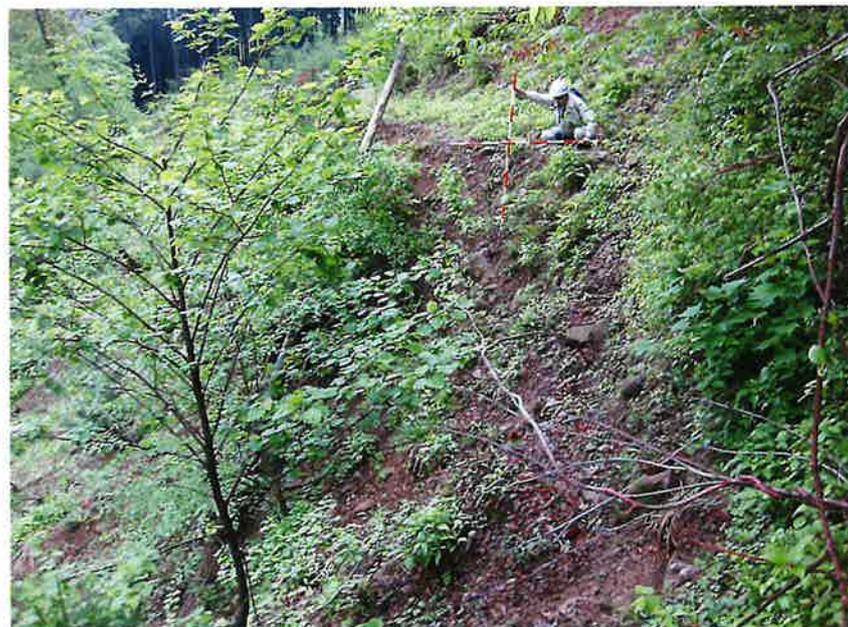
写真-55

作業道の路体が大きく決壊している箇所（延長10m×幅10m程度）がある。

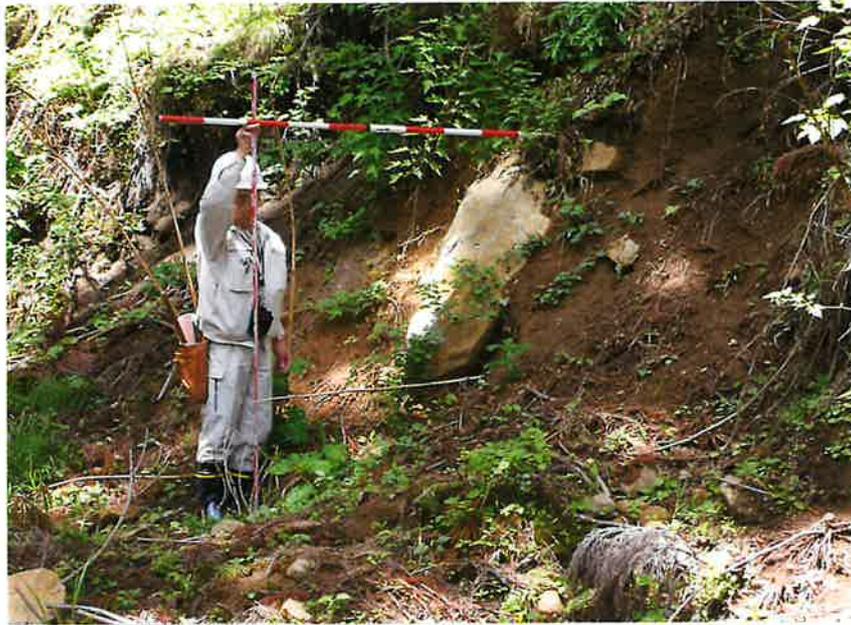
写真-62

・ 急峻な斜面に作設された作業道の切取法面は2m程度と高くなっており、裸地も発生している。

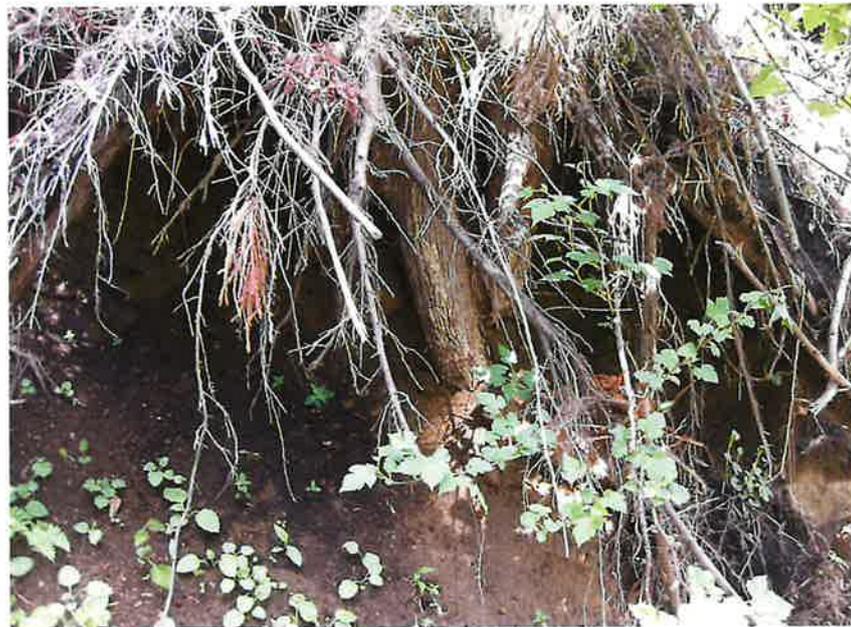
写真-63

切取法面の侵食が進行したため、根系を露出して不安定となっている立木が存在する。

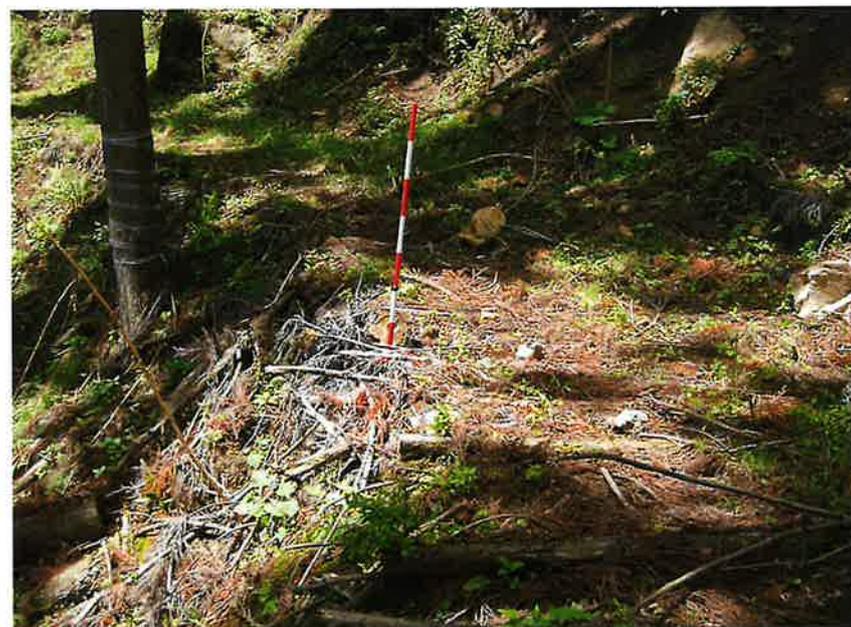
写真-64
H28間伐
363い1い2

作業道の路面に細い横木を敷設し、路面を保護している箇所がある。これにより路面侵食は防止できるが、路体維持には役立っていないため、路肩の侵食が確認される。
