地球温暖化に伴う山地災害の変化予測と
治山施設の適正配置及び機能強化に関する調査研究

令和2年度報告書

公益社団法人 森林・自然環境技術教育研究センター

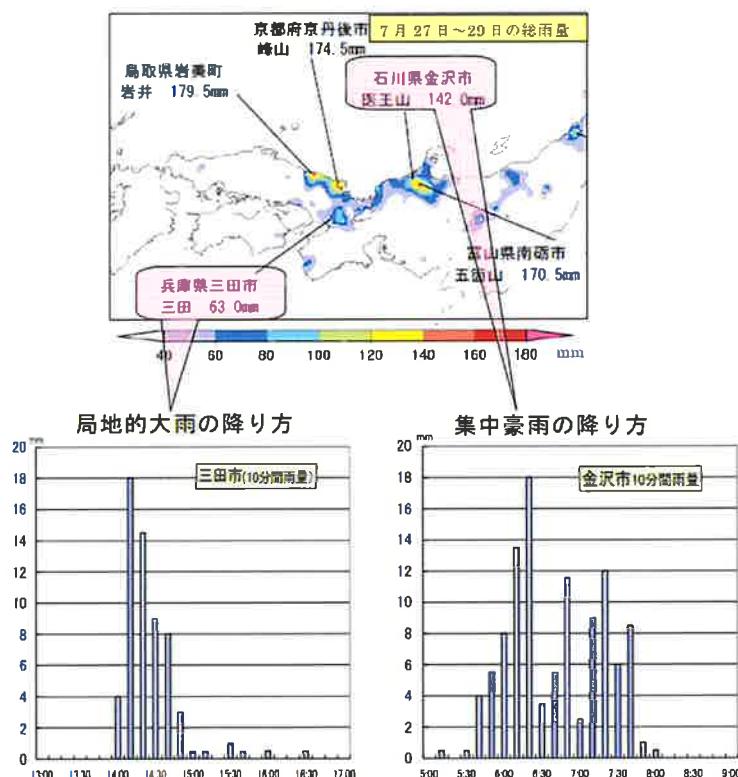
図 4.1.3 局地的大雨と集中豪雨の違いの例

集中豪雨（2008年7月28日金沢市医王山）の例では、10分間あたり10mm以上の雨（そのまま1時間降り続くと60mm以上となる非常に激しい雨）が、強弱を繰り返しながら3~4時間降り続き、総雨量は142mmとなった。

図 4.1.3 に局地的大雨と集中豪雨の違いを示す。局地的大雨では、それが一過性であり、集中豪雨はそれを繰り返すという違いある。

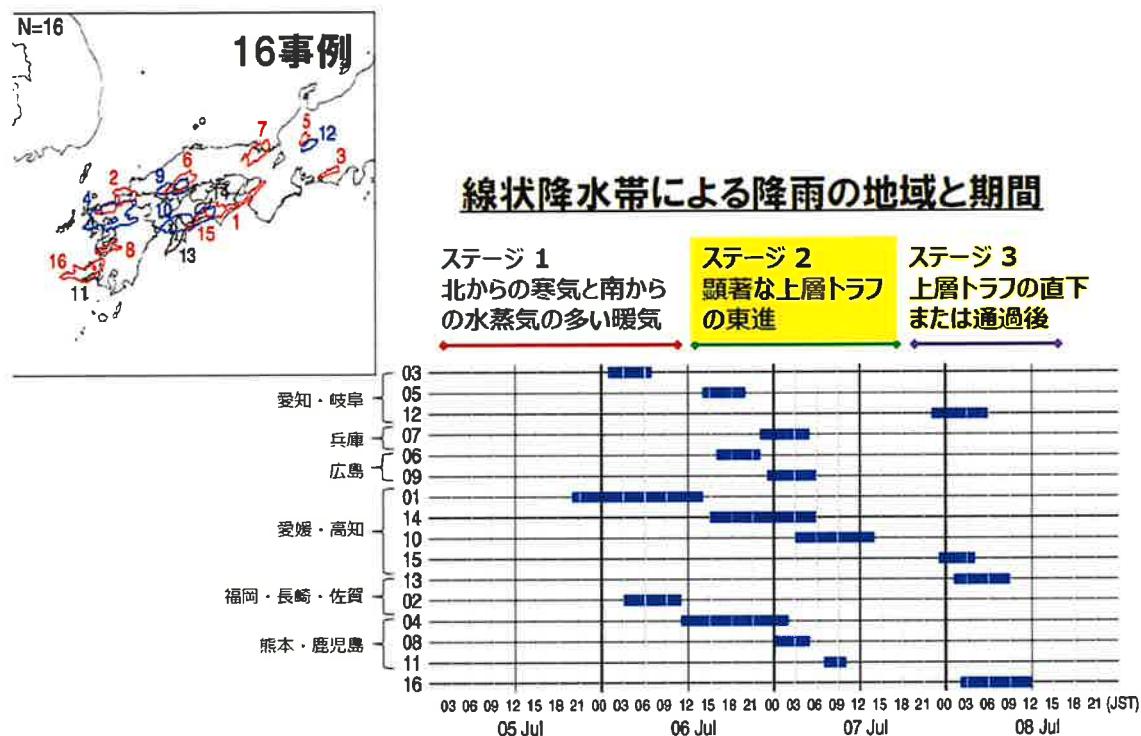
図 4. 1.5 平成 30 年 7 月豪雨での線状降水帯の発生状況（気象庁, 2018）

平成 30 年 7 月に発生した西日本豪雨での線状降水帯の発生状況を図 4. 1.5 に示す。

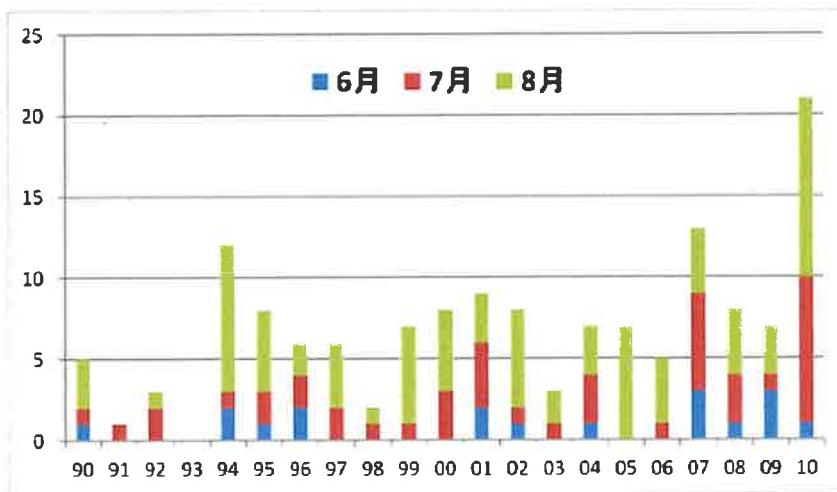
図 4. 1.6 北海道における各年の月別で見た線状降水帯発生積算回数（佐々木他, 2011）

図 4. 1.6 は北海道における近年の線状降水帯の発生状況である（佐々木ほか, 2011）。傾向としては線状降水帯の発生回数が増加しているように見える。図 3.5.4 は線状降水帯の各種統計的性質の経年変化である。

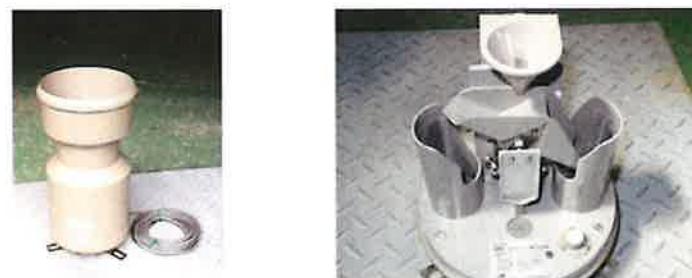
図 4.2.1 雨量計の外部と外観

図 4.2.1 は一般的な雨量計の外観とカバーを外した内部である。地上雨量計による観測原理は極めてシンプルで、直径 20cm の受水器に入った降水を、濾水器を通して転倒ますに流し込み一定量（通常は 0.5mm 相当）の雨水がたまつた際に転倒する回数を計測する仕組みである。地上雨量計は比較的手軽に設置可能で何よりも設置場所に降る雨を観測するために国や自治体、民間（鉄道・道路）、大学や研究機関等が数多く設置している。しかしながら、周囲の人工物や樹木に影響を受けない適切な場所に設置して落ち葉や昆虫等により受水器が目詰まりしないように定期的な保守を行うことが重要である。

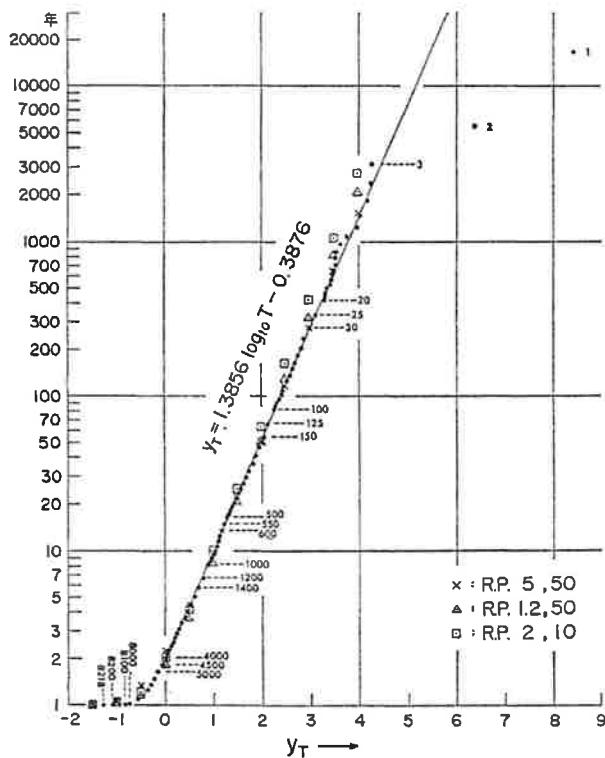
図 4.3.3 SY 法による日本全体の経験的 R.P.曲線(HAZEN)（鈴木・菊池原,1984）

この規準化を行うと日本のどの地域でも大きな違いが無いとして日本全体を 1 つの地域とした経験的再現期間曲線（R.P.曲線）を図 4.3.3 のように示している。鈴木・菊池原（1984）はこの方法を持ってしても第 1 位の彦根と第 2 位の苫小牧の異常豪雨は対応不能で、異常値のままであったとしている。

図 4.3.3 によると再現期間 100 年に対する y_T は $y_T \approx 2.38$ となることから、各観測地点での 100 年確率日降水量 M_{100} は次式で算出される。

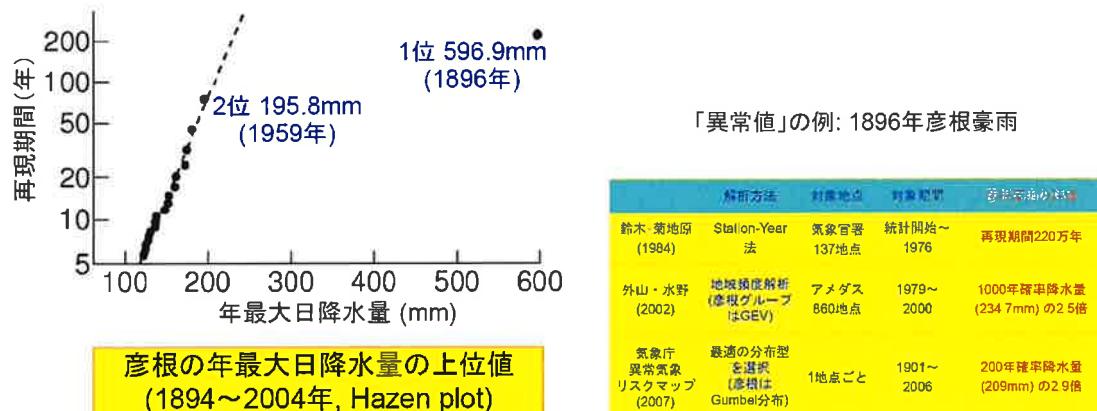
図 4.3.4 極値統計における異常値の例 (藤部, 2015)

観測された日雨量 596.9mm という豪雨は、通常の極値解析である Gumbel 法で算出しても 200 年確率雨量 (209mm) の 2.9 倍となる。しかし、藤部 (2015) は 1896 年当時の気象図の分析からこの豪雨は「南海上に台風、本州上に前線が発達し、近畿地方東部に南北に延びる降雨帯が停滞したと推定される。」「日本の集中豪雨の典型的パターンで、彦根豪雨は、気象学的には不思議な現象ではない。それにも係わらず極値統計手法では表現できない理由は、極値統計手法が気候の定常性を前提」としているためとしている (藤部, 2015)。

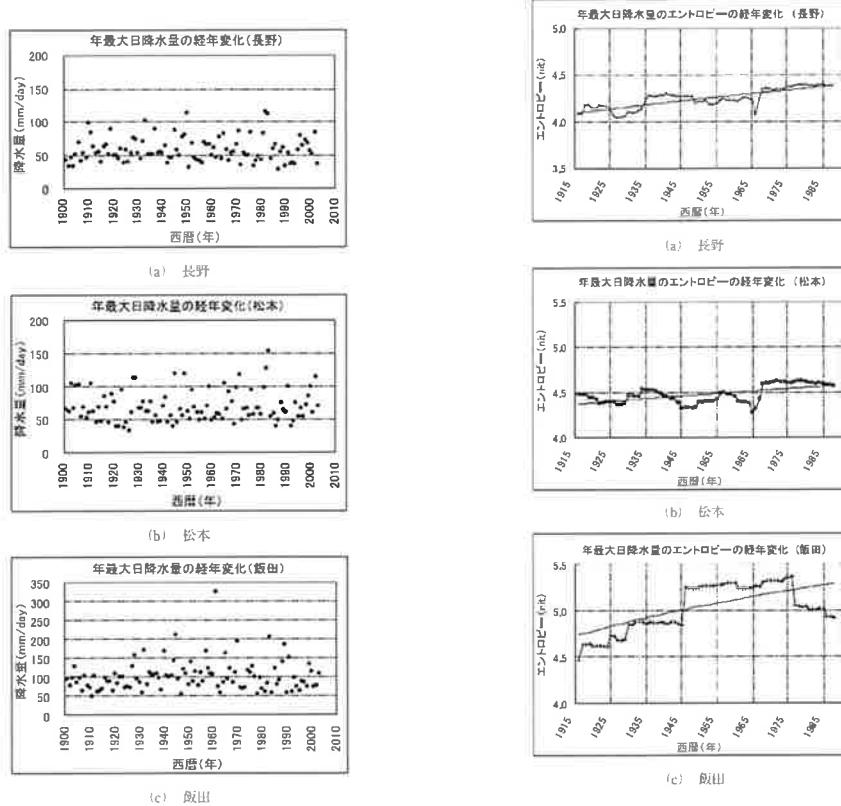
図4.3.5 年最大日降水量の経年変化（寒川ほか,2008）

図4.3.6 年最大日降水量のエントロピーの経年変化（寒川ほか,2008）

寒川ほか（2008）は熱力学におけるエントロピーでは無く、情報理論におけるエントロピーに着目し、気候変動に伴う確率水文量の変化をエントロピーの変化に置き換えて解析する手法を提案している。図4.3.5は長野県の観測所の年最大日降水量の経年変化で、図4.3.6はそれに対するエントロピーの変化である。エントロピーは増加傾向にあるがこれが気候変動に関連しているとしている。

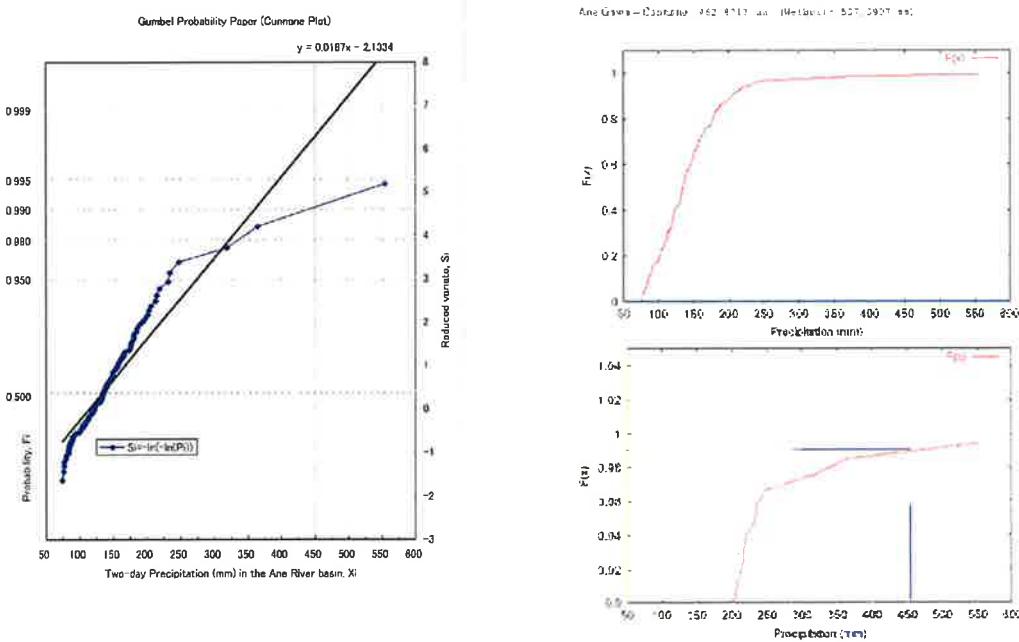
図 4.3.8 大標本データの経験的 R.P. 曲線（寶馨, 2006）

寶馨（2006）の主張は単純で、100個以上の大標本では確率分布関数に当てはめるのではなく、経験的再現期間曲線（R.P.曲線）そのものを用いて、再現期間に応じたR.P.曲線上の降水量を求めるというものである。例えば100年確率（非超過確率0.990）に対応した降水量は縦軸が0.990の時のR.P.曲線上の降水量を読み取るだけである。図4.3.8は寶馨（2006）が示すR.P.曲線の事例であるが、左の極値確率紙ではなく右の普通紙にプロットしたR.P.曲線で十分だとしている。バイアス補正のための処理は行っているが、プロティング公式に何を使うかの影響が大きく、それによって確率水文量が異なる。寶馨（2006）はプロッティング公式としてカナン（Cunnane）公式とワイブル（Weibull）公式を比較している。

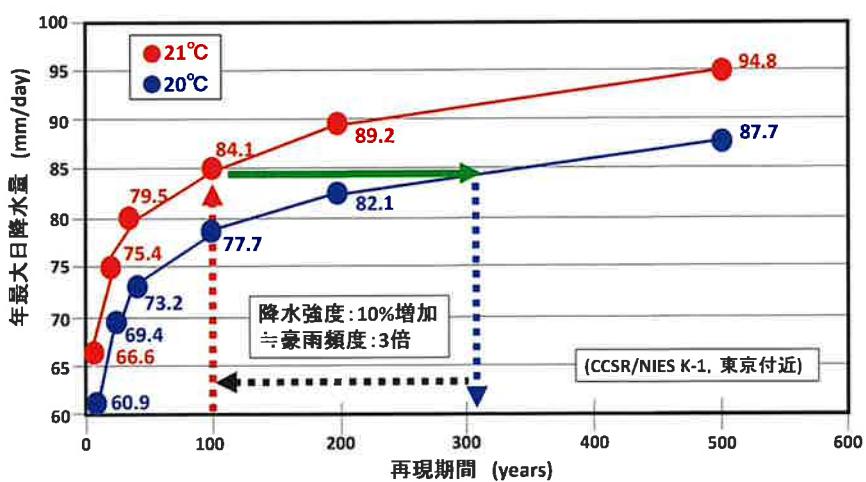
図 4.4.3 再現期間と年最大日降水量関係における気候モデルによるシミュレーション結果
(Oki T. 2016)

つまり先に示した表4.4.1においてレベル4における災害外力の程度は「全く未経験のゾーン」として示されているが、このゾーンに対して事前に対処するために気候モデルによる将来予測が必要となる。一例として住(2016)が紹介した気候モデルのシミュレーション結果を利用した検討結果(Oki, 2016)を図4.4.3に示す。本図は年最大日降水量とその再現期間が温暖化によってどのように変化するかを示したものである。これによれば、東京近辺の平均気温が20°Cから21°Cに上昇することで、年最大日降水量が10%ほど増加し、豪雨の出現頻度が3倍程度にまで増加すると予測されていることが分かる。

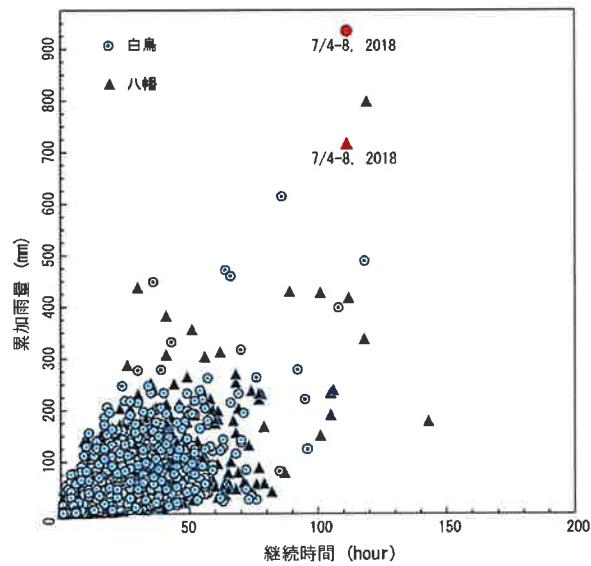
図4.6.2 累加雨量と継続時間の対比（白鳥観測所、八幡観測所：1976-2017年、国交省水文水質データベース）

（1999以降12月から4月までの冬期間は欠測）、八幡では4,729回であった。図4.6.2によれば、今回の両観測所における累加降雨（白鳥946mm、八幡727mm）は、データが密集する累加雨量500mm以上で継続時間110時間の範囲から外れ、過去42年間で突出した大きさであることがわかる。また、両観測所における降雨継続時間の109時間みると、白鳥では期間内最大の143時間から4番目、八幡では118時間に次いで2番目の大きさであった。

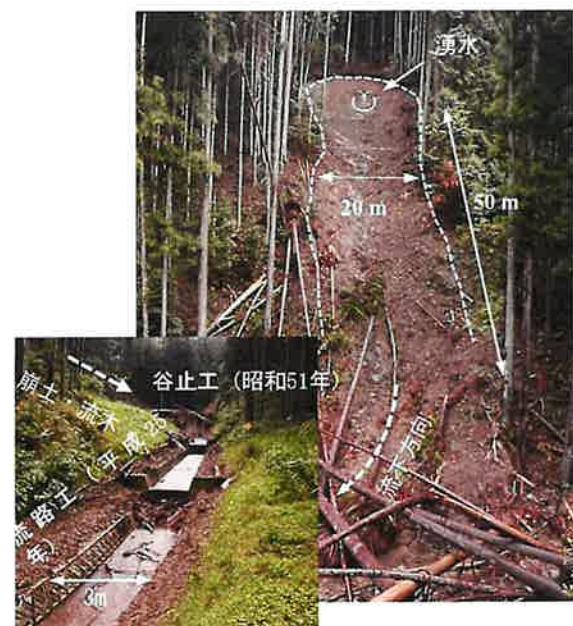
図 4.6.4 小那比井原洞のスギ・ヒノキ林で発生した山腹崩壊と渓間工

崩壊の規模は、幅約 20m、長さ約 50m、崩壊深さ約 2m で、崩土量として約 2,000m³、一般的な表層崩壊に比べ大きな規模である。崩壊斜面から流下した崩土は、渓床近くで渓流の流下方向に流れるとともに、その直下に位置する谷止工の貯砂域で減勢され、一部を堆積させ、流木も捕捉した。

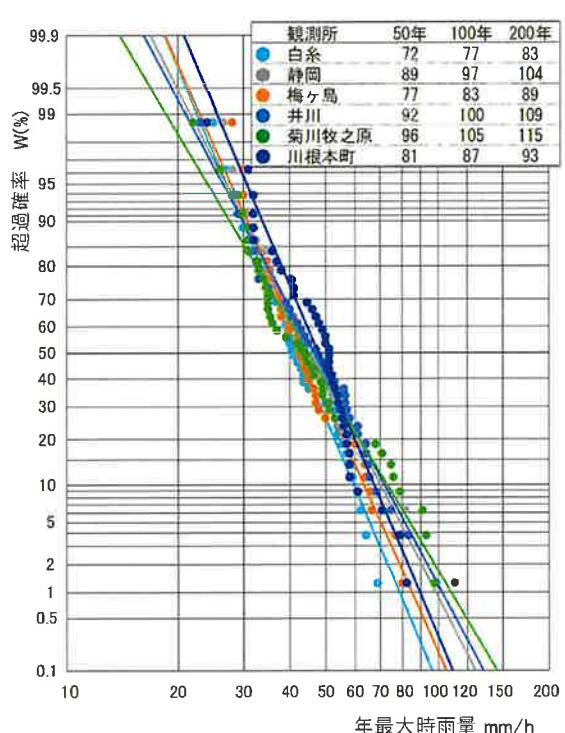
図 4.6.12 静岡県中部域アメダス観測所における年最大時間雨量の超過確率

のプロットに示すように観測値との違いは大きい。一方、図 4.6.12 の近似直線から 111.5mm/h に相当する超過確率を読むと 0.3%程度であるから、確率年としては約 300 年相当となる。また、菊川牧之原の最大時間雨量 98mm/h は、静岡の最大値と同様に超過確率 1.25%であるが、観測値に対応する超過確率の予測値を近似直線から読むと約 2%となり、確率年としては約 50 年相当を示す。

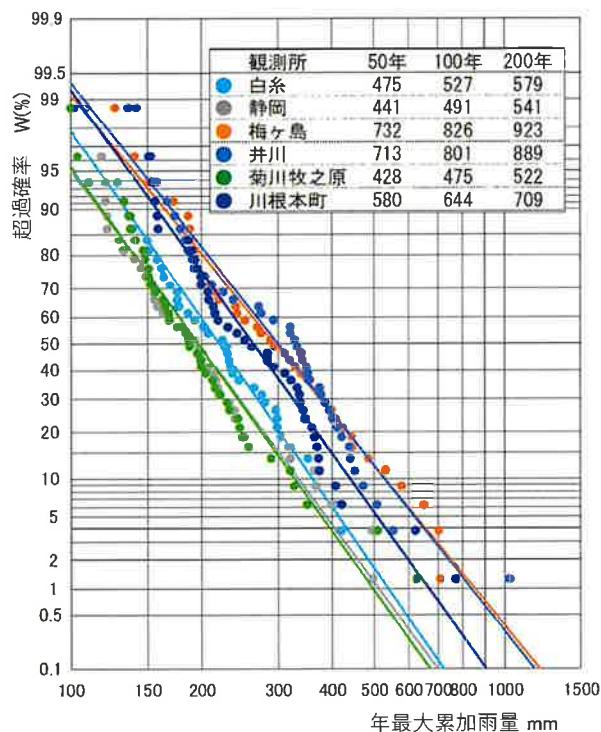
図 4.6.13 静岡県中部域アメダス観測所における年最大累加雨量の超過確率

年最大時間雨量の場合と同じように、観測値が対数正規分布から外れる場合、予測値は過小あるいは過大となる結果が得られるので留意する必要がある。とりわけ、最大値が更新されるような場合は、対数正規分布から外れることがあり、予測値よりも相当程度に大きな降雨があることを認識しておく必要がある。

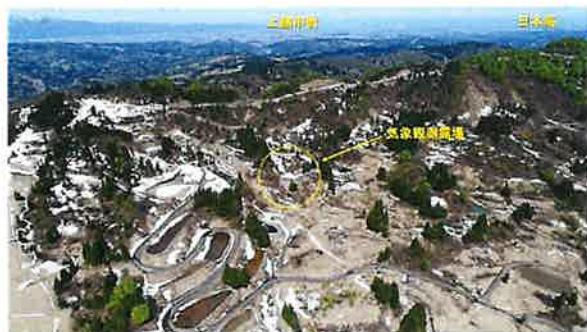
図 4.7.1 融雪末期の伏野観測所
(新潟県上越市安塚区伏野峠地区)

積雪地帯における積雪環境の変動を明らかにするため、国立研究開発法人森林総合研究所が日本海に面した中山間地帯で観測しているデータを用いて解析を行った。観測地点は、新潟県上越市の長野県との県境に近い標高567mの地点で（以下、伏野観測所）（図4.7.1）、1987年12月から積雪深などの積雪環境を含む年にわたる自動観測を行っている。今回は伏野観測所における1987年から2021年までの34年間にわたる観測データについて、積雪環境を中心とした簡単な統計解析を実施した。

（当該地域は新第三紀の脆弱な堆積岩が厚く堆積し、地すべり多発地帯となっている。一方、冬期間には多量の雪が降り、深い積雪層に覆われる。）

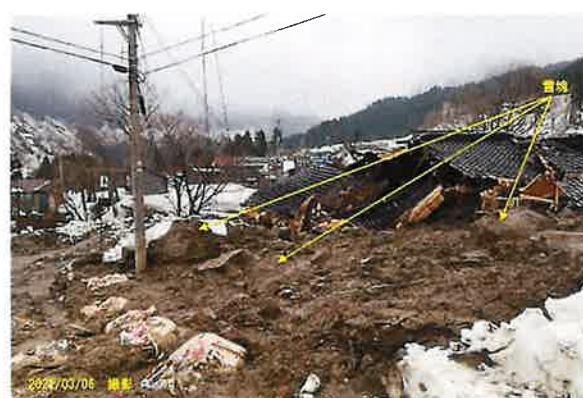
図 4.7.6 著しく流動化した末端の状況
(新潟県糸魚川市来海沢地区)

（巨礫に見える塊は、積雪層がブロック化して土砂とともに流下した雪塊である。著しく泥濘化し、歩行することは困難な状態。）

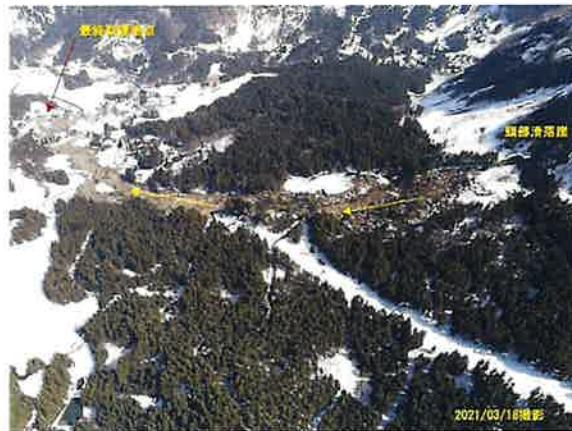
図 4.7.7 長距離にわたって流下した地すべり
(新潟県糸魚川市来海沢地区)

発生源の規模は幅70～80m、長さ約200m、深さ約10m程度と推定されるが、地すべり移動体は著しく流動化するとともに、ブロック化した積雪層や渓流上の土砂堆積物を巻き込んで約1.1kmも流下した（図4.7.7）。

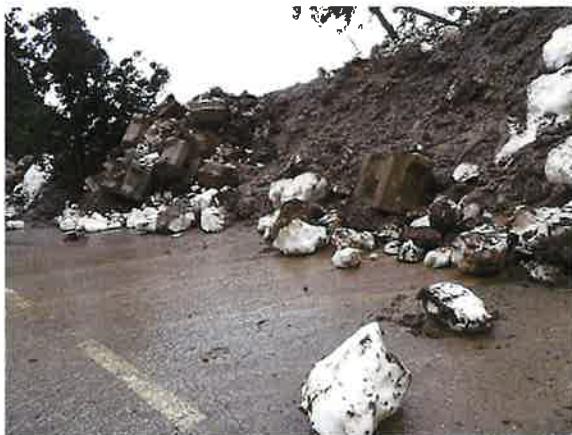
図 4.7.8 破壊され雪塊とともに押し出された
ブロック積堰堤

規模が大きかったため、すべてが破壊された（図4.7.8）。やはり規模の大きい地すべりや、著しく流動化した雪泥流については、このような構造物に限界がある。発生域の基盤地質は新第三紀層の泥岩を主体とする根知層で、その上位には過去の崩壊などによる崩積土が堆積していたと推定される。頭部滑落崖の後背斜面は、根知層の上位に堆積する安山岩～玄武岩の火山岩である海川層の急崖となっている。海川層は鮮新世の海底火山の堆積物であることから、いわゆるキャップロック構造となり、雨水や融雪水を貯留する役割を果たしたと考えられる。

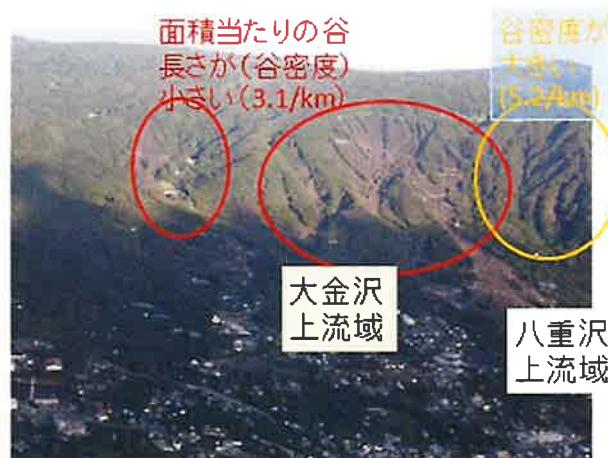
図 4.9.3 大金沢上流部の崩壊

- (i) 大金沢では広い範囲の天然の広葉樹林が破壊されて多量の流木が発生・流下した（図 4.9.3, 図 4.9.4）。
- (ii) 大金沢の左支川から多量の流木が下流の流路に流入し、市街地にある橋梁を閉塞させて周辺に土石流を氾濫させ、被害を増大させた（図 4.9.5, 図 4.9.6, 図 4.9.7）。
- (iii) 既設の透過型堰堤等により効果的に流木が捕捉されて下流の被害を防止軽減している箇所も見られた（図 4.9.7, 図 4.9.8）。

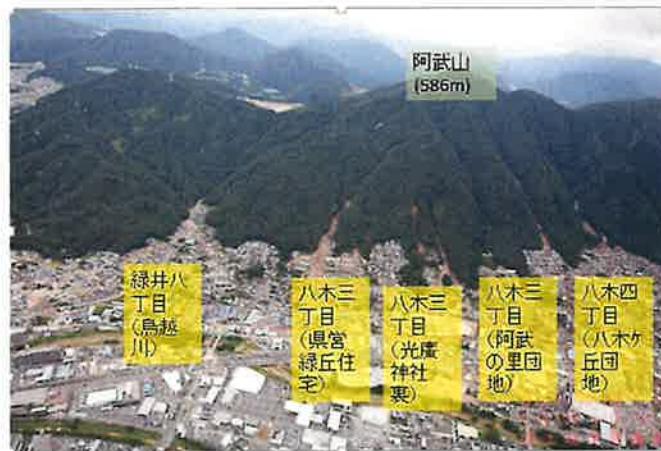
図 4.9.9 多数の崩壊・土石流が発生した阿武山周辺
(国土地理院の HP からの写真³⁾ に加筆)

平成 26 年 8 月 20 日未明、広島市では安佐北区から安佐南区にかけての地域において、最大 60 分間雨量が 130mm、最大 120 分間雨量が 211mm、最大 180 分間雨量が 239mm の雨を記録した。この短時間の降雨により同時多発的に土石流等が発生し、平成 11 年 6 月 29 日の広島土砂災害による死者 24 名を上回る 73 名もの尊い命が土砂災害によって失われる甚大な被害となった（図 4.9.9）。土石流、斜面崩壊は広島市の安佐南区と安佐北区にまたがり、南西から北東方向に長さ約 21 km、幅約 3 km にわたって分布した。この地域の標高は、人家のある太田川沿いの約 10m から阿武山の山頂の 586m である。また地質は産業技術総合研究所の地質図によれば、全体的には広島花崗岩が広く分布しているが、安佐南区の阿武山付近には接触変性を受けたジュラ紀の付加体が分布しており、安佐北区の三入地区では流紋岩が分布している。異なる地質の境界付近でも同様の密度で土石流、斜面崩壊が発生していることから土石流および斜面崩壊の分布は地質による違いは少なく、主として雨量の大きい地域に分布していると考えられる。この区域において 70 渓流以上において土石流が発生し、

斜面崩壊は 80 箇所以上で発生している。土石流の大半は溪流の最上流である 0 次谷における小規模の表層崩壊により発生しており、そこからの崩壊土砂の流下に伴う渓床、渓岸沿いの堆積土砂・風化土砂の侵食により土砂量を増加させて、下流に流下した。土石流の流下した渓流の主流路長は大部分が約 1km 未満と短く、流域面積も大部分は約 0.2km² 未満と小さい。

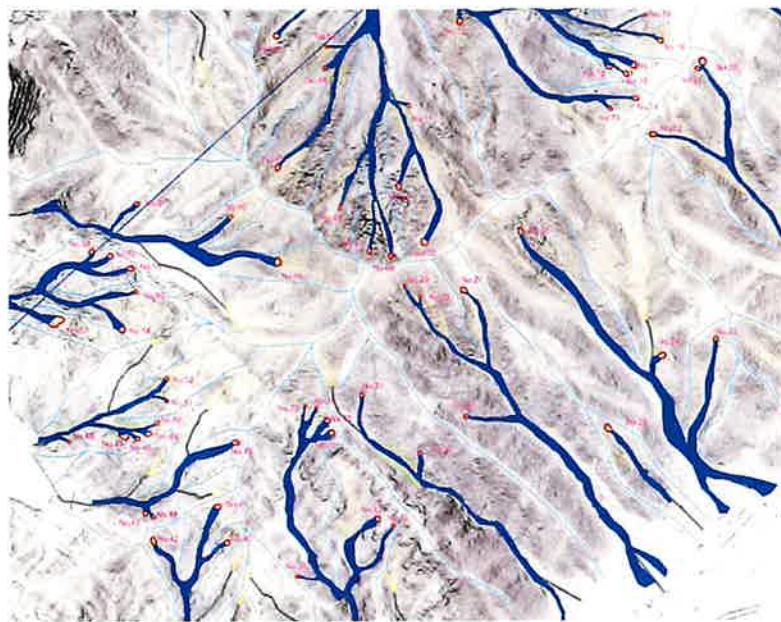
図 4.9.10 崩壊と土石流の分布（阿武山周辺）⁴⁾

対象地区について災害発生後の航空写真（朝日航洋株式会社）を用いて、1/5,000 の等高線図に崩壊地・土砂流下範囲を示した（図 4.9.10）。また設定した定義に則り、崩壊の発生箇所を区分しその割合を求めた。さらに、0 次谷内の崩壊は、予測面積を絞り込むため、3 つに区分し、その割合を求めた。なおここでは、土石流は土砂が谷地形の箇所を長さが 100m 以上流下しているものとし、それ以外は斜面崩壊と定義した。

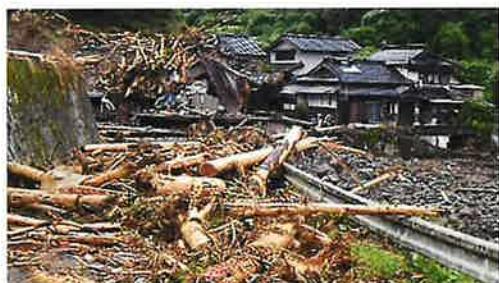
図 4.9.18 筑後川水系大肥川支川における土石流・流木による被害

広い地域で時間雨量が 50mm を超えるような強雨が長時間連続し、日雨量では 500mm を超える記録的な豪雨が発生した。この豪雨による多量の雨水が比較的傾斜が急な源頭部の斜面である 0 次谷等の凹地形に短時間に集中し、土壤水分の飽和を伴いながら表層部の比較的深い部分まで浸透して、このため、立木の根系が及ぶ範囲よりも深い部分で表層崩壊が発生した。山腹崩壊にともない、山腹崩壊地に生育していた立木と崩壊土砂が崩落し、これが溪流に入って、溪流周辺の立木や土砂を巻き込みながら、土石流・流木となって流下した（図 4.9.22）。土砂および流木の一部は河川に流入して、洪水と共に下流に流下して、谷底平野や沖積平野部で氾濫・堆積し、大きな被害を発生させた。土砂・流木が下流まで到達した大きな原因是、今回、連続雨量が 500mm 以上と大きかったことがあげられる。

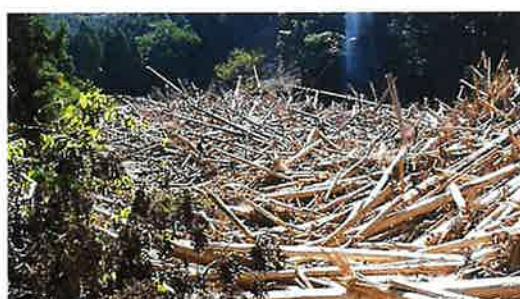
図 4.9.21 筑後川水系妙見川における不透過型砂防堰堤による流木の捕捉

なお、一部には不透過型堰堤による流木の捕捉事例が見られた（図 4.9.21）。

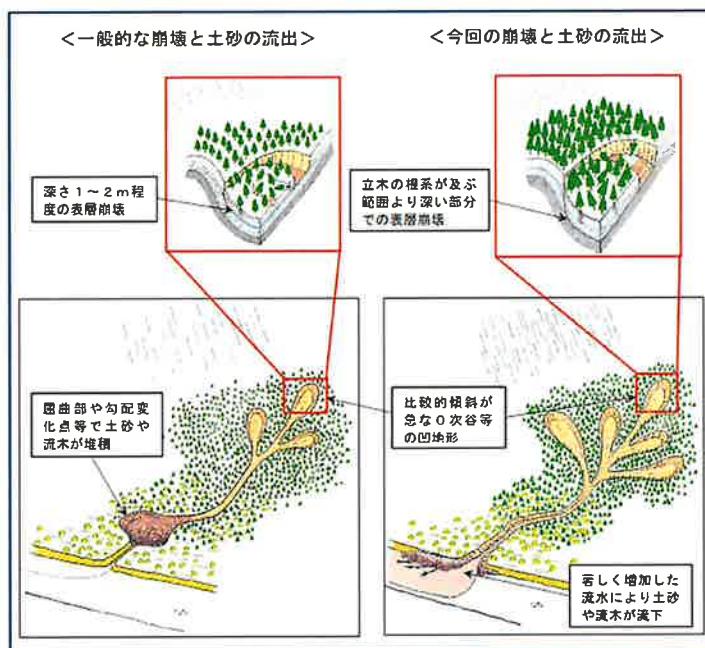
図 4.9.22 平成 29 年 7 月九州北部豪雨による山腹崩壊、土石流、流木の発生の特徴

土石流はその流下に伴って、渓床・渓岸を浸食して渓岸崩壊を助長することにより、土砂量や流木量を増加させる。このような土石流の流下に伴う土砂量や流木量の増加を防止することが災害を抑制するためには重要である。

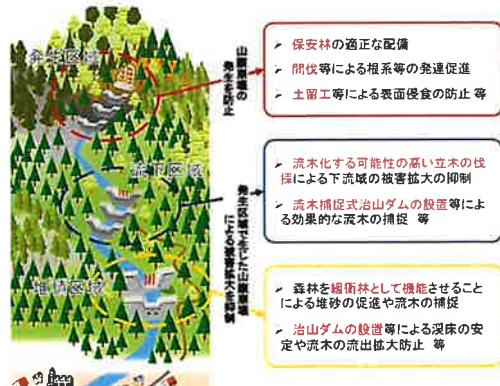
図 4. 9.24 土砂・流木の発生抑制および捕捉を行うための基本的な対策手法¹⁰⁾

この区域は主として流木を伴った土石流が堆積・氾濫する区間であるとともに、渓流が河川に合流しているため土砂や流木が河川に流れ込む区域でもある。集落等が近いために人家への被害や橋梁等の閉塞による氾濫も起こりやすい。人家への被害を防止するために、氾濫を抑制したり、さらに、下流への流木の流下を抑制する施設を設置する。主な対策としては、(a)森林を緩衝林として機能させることによる堆砂の促進や流木の捕捉、(b)治山ダムの設置等による渓床の安定や流木の流出拡大の防止等を行う(図 4. 9.24)¹⁰⁾。

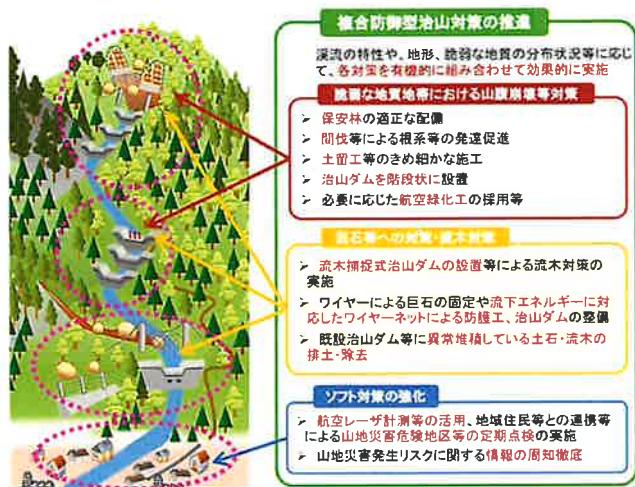
図 4.9.28 「複合防護型治山対策」の例¹³⁾(c) 谷出口に人家等の保全対象が近接している場合¹³⁾

流下区間が長くなることから、複数の治山ダムを上流部より階段状に設置し、溪岸・渓床の侵食を防止する。加えて、平成 30 年 7 月豪雨においては、記録的な豪雨による土砂流の氾濫が各地で被害を助長したことを踏まえ、対策の実施に当たっては、流末処理対策も検討する必要がある。なお、今回の災害では、尾根部付近からの崩壊が多く発生していることに留意しつつ、樹木の根系の発達を促し、土壤の緊縛力を一層引き上げるよう適切な密度管理を推進することとする。

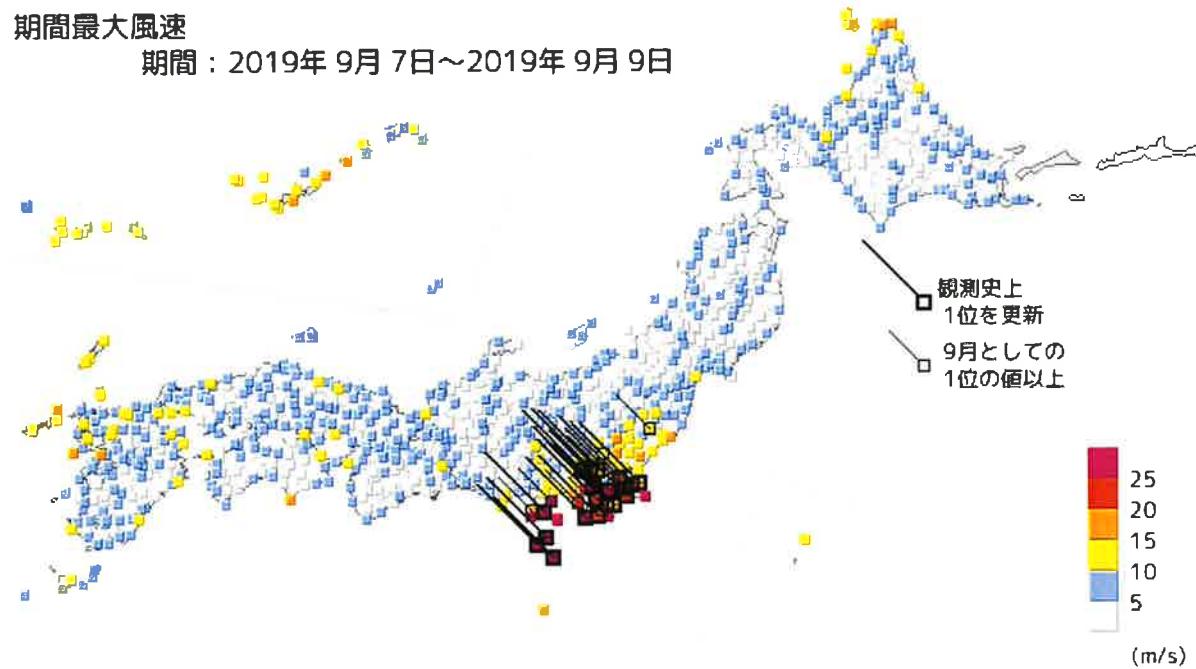
図 4.11.2 令和元年房総半島台風による最大風速の分布

令和元年房総半島台風による最大風速の発生状況を図 4.11.2 に示す。表 4.11.1 に気象庁の観測所において観測された最大瞬間風速の第 1 位～9 位を示す。千葉県を中心として、静岡県、神奈川県の東部、東京都の島嶼部において観測史上第 1 位の強風を観測した。

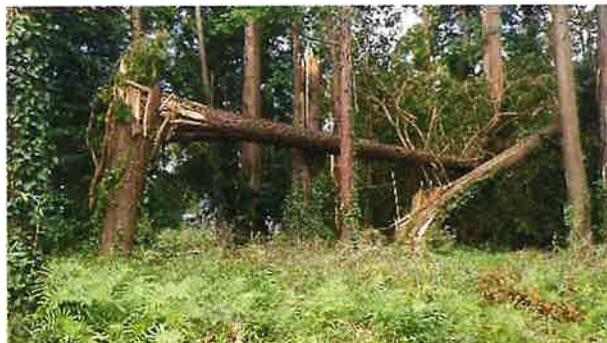
図 4.11.3 幹折れ（千葉県、山武市）

この暴雨により千葉県では主としてスギにおいて風倒被害が発生した。台風による風倒被害は、通常は図 4.11.3 に示すように、(i)幹折れ（図 4.11.3）、(ii)幹曲がり、傾倒（図 4.11.4）、(iii)根返り（図 4.11.5）の 3 タイプに分類される。またスギばかりではなく、広葉樹林も被害を受けている（図 4.11.6）。このような風倒木は森林に被害を与えるばかりでなく、電柱・電線に対して被害を与えた（図 4.11.7），道路の通行に被害を与える場合（図 4.11.8）もあり、市民生活に被害を与える伴に、災害復旧の実施の妨げにもなった。

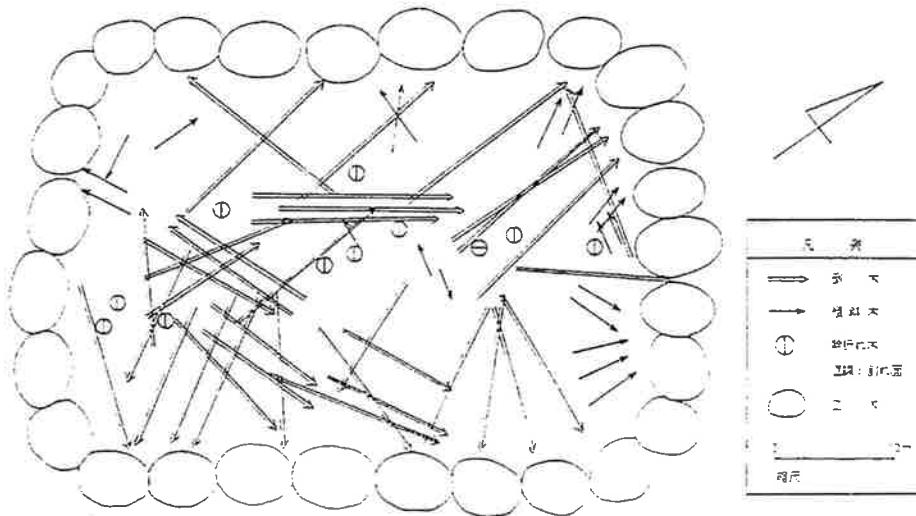
図 4. 12.4 調査地の被害状況

被害林分は胸高直径が 20cm 程度のヒノキ林であり、完全な放射状の被害状況を示しているわけではないが、スポット状の四散した風害状況である（図 4. 12.4）。最大瞬間風速の風向はほぼ SE→NW であり、SE→NW 方向の地形断面の中で、風害地は凹凸の激しい山地の中の谷地形部に位置している。

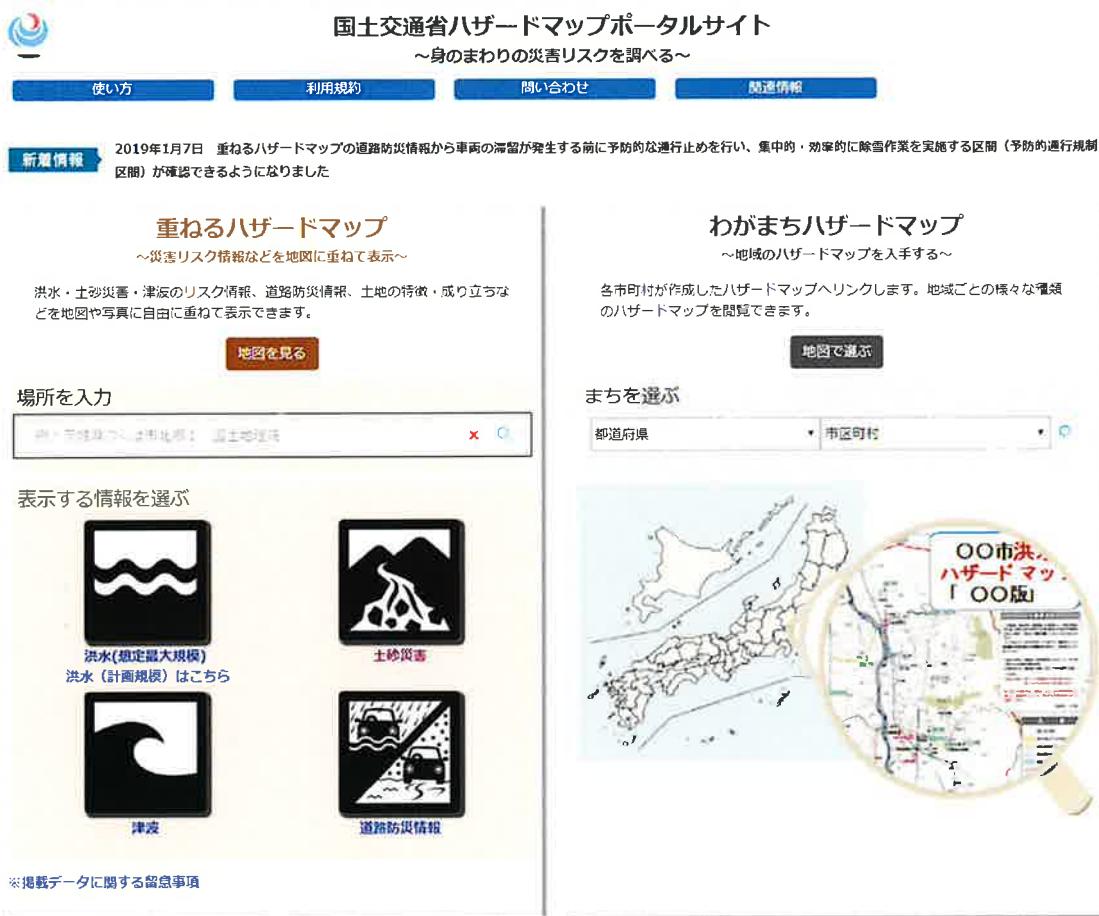
図 5.1.2 国土交通省ハザードマップポータルサイト (2019)

- 衛星画像を用いた土砂災害判読図（災害時の人口衛星活用ガイドブック 土砂災害版）
- 国土交通省のハザードマップポータルサイト
 - 2つのハザードマップ「重ねるハザードマップ」と「わがまちハザードマップ」が表示されている。重ねるハザードマップは、洪水・土砂災害・津波のリスク情報、道路防災情報、土地の特徴・成り立ちなどを地図や写真に自由に重ねて表示できる。
 - わがまちハザードマップは、各市町村が作成したハザードマップへリンクし地域ごとの様々な種類のハザードマップを閲覧できる。

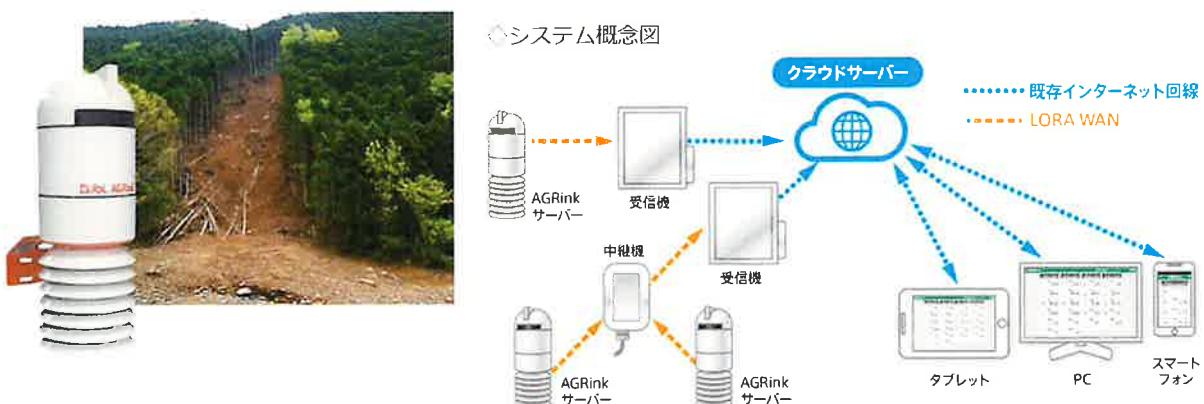
- ・ 土砂災害予防システム「サキモリ」(クラウドサーバー)
雨量・水位・震動を測り、ライブカメラで現況確認できる。
サキモリは、各種センサ値が、あらかじめ設定した「危険域」「警戒域」に達すると、パソコン、スマホ、タブレット等にメールで警告が通知される。各種センサのデータ通信には特小無線を使用、監視カメラには3G回線の無線機器を使用するため、中山間地域での設定が容易である。

図 5.1.3 左：ライブカメラ 右：システム概念図 (2019)

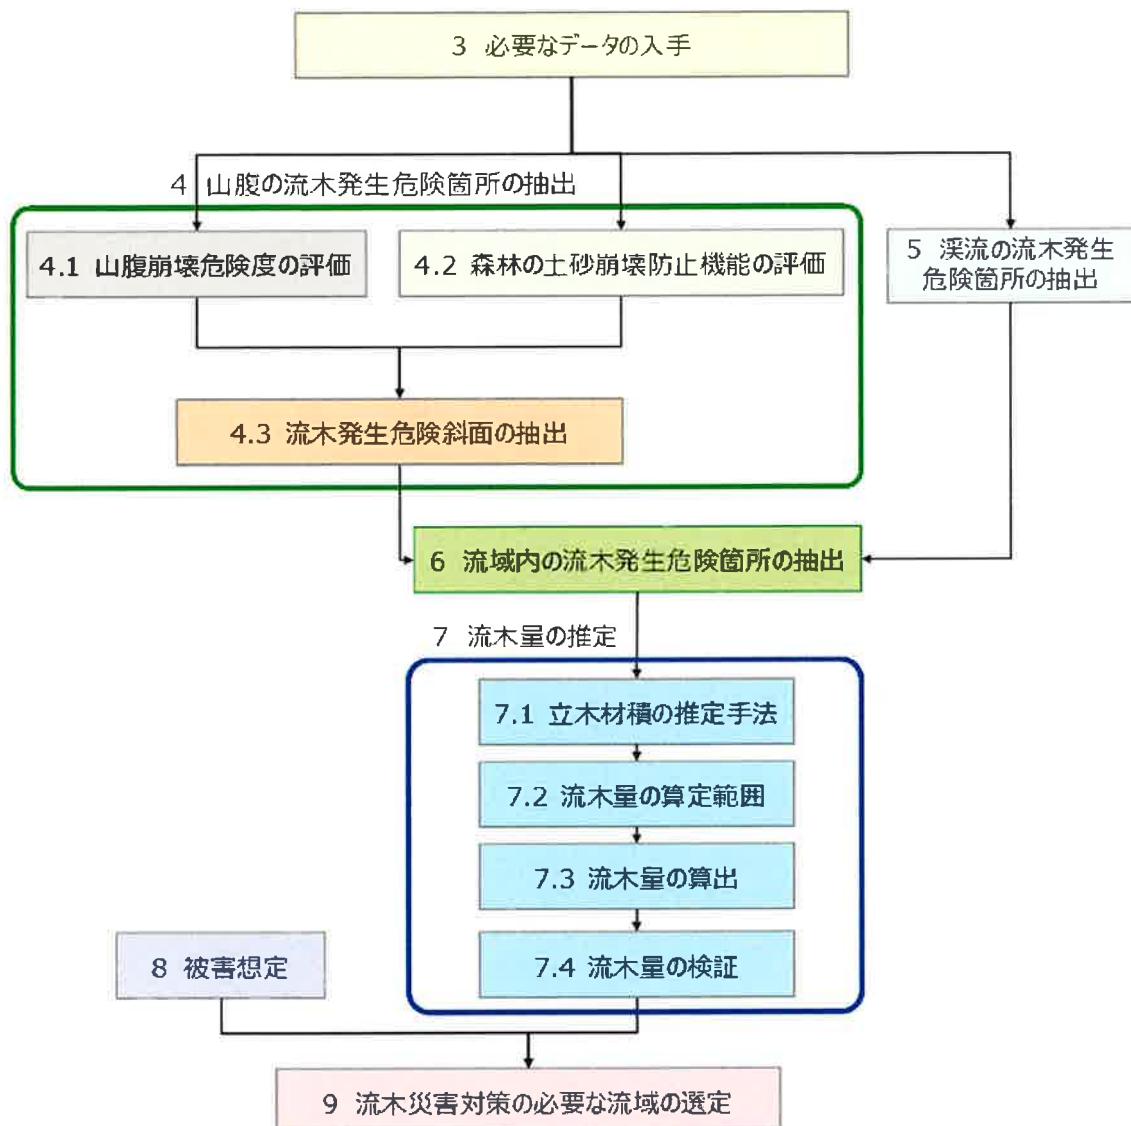
図 5.1.4 流木災害対策の必要な流域の選定フロー
(出典：流木災害対策の必要な森林を抽出する手法 手引書（案）)

・流木量を推定し、流木量が最大となる 1 溪流の流木量に対し対策を計画する。

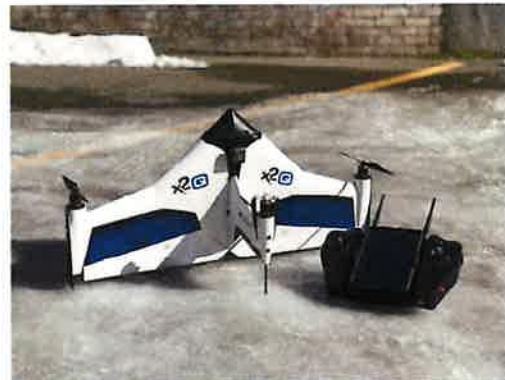
図 5. 1.7 鉛直離着陸型 UAV の例
(X-CRAFT2019)

しかし、マルチロータ型の回転翼機は小型で低価格であるがゆえに、バッテリーの持続時間が數十分程度と短く、広範囲の撮影を行うためには離着陸を繰り返す必要がある。一方、固定翼型の UAV は航続時間が長いものの、滑走路を必要とするため山間地域での使用が難しい。回転翼機と固定翼機の短所を補い、長所を生かす機体として現在注目されているのが、垂直離陸型 (VTOL : Vertical Take-Off and Landing) の UAV である（図 5. 1.7）。

VTOL タイプの UAV は、滑走路を必要とせずどこからでも離発着できる特徴を有する。機体のデザインはさまざまで、固定翼にマルチロータを取り付け、上空で姿勢を変える設計の機体や、荷物配送での利用を想定し、水平に姿勢を保ったまま離着陸できる機体などが開発されている (JAFEE, 2019)。

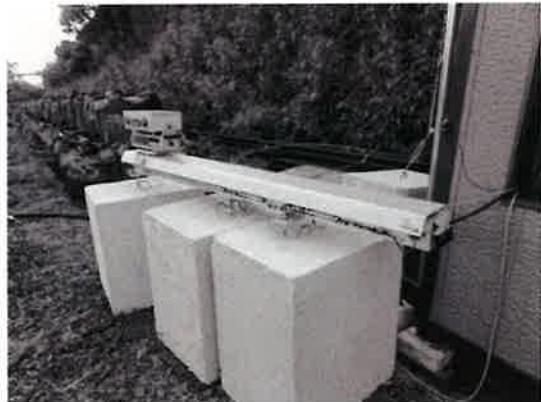
図 5.1.10 GB-SAR の計測状況の例
(中谷ほか,2018)

近くに立ち入ることが出来ない崩壊斜面の監視や大規模土工事の施工中の切土のり面の変状観測において、リモートセンシング技術である地上設置型合成開口レーダ (Ground Based Synthetic Aperture Radar, 以下 GB-SAR と呼ぶ) を用いる手法は近年取り入れられている（例えば、松木ほか,2016 や中谷ほか,2018）。

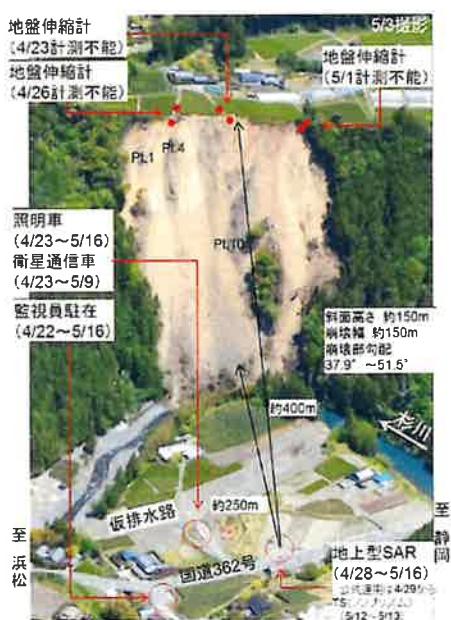
図 5.1.11 GB-SAR を崩壊斜面監視に用いた事例(左)とその計測結果(右)(松木ほか,2016)

今後も斜面全体の監視が必要な場合や立ち入りが制限される斜面の監視に GB-SAR が活用され、効果を発揮すると考える。

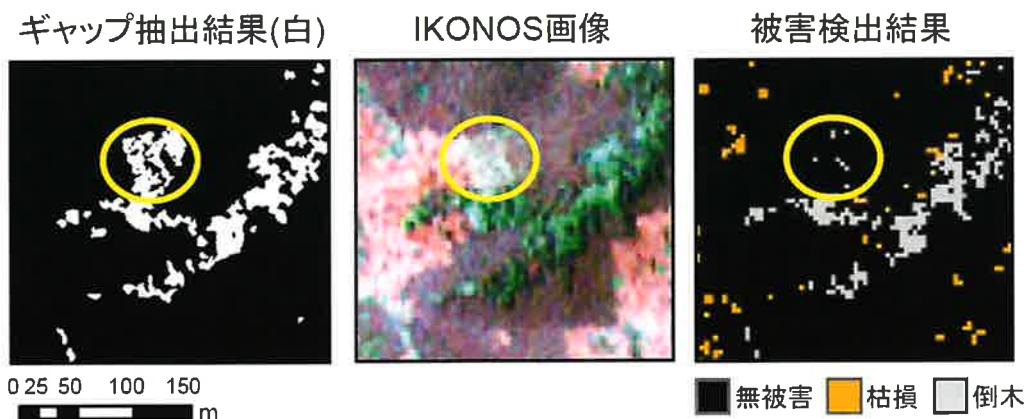
図 5. 1.12 ギャップ抽出結果と衛星画像解析を併用した倒木の抽出結果 (田口仁,2005)

リモートセンシング技術を利用して広域で発生する風倒木の被害状況を把握する技術は近年の災害で活用されている。図 5. 1.12 は航空レーザ計測結果から作成される DSM と数値地形データ(DEM)の差からギャップの分布を抽出し、光学センサの衛星画像解析の結果と組み合わせることで、倒木と枯損のエリアを抽出した事例である(田口仁,2005)。

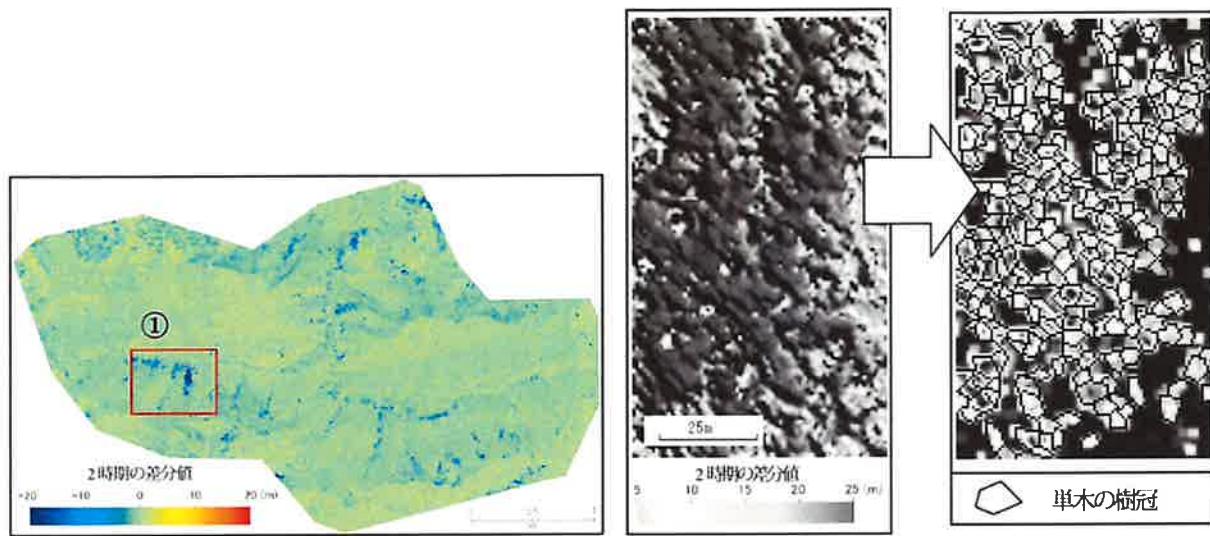
図 5.1.13 2時期の差分による風倒木の抽出(左)と単木単位での抽出結果(右)(鈴木浩二ほか,2008)

図 5.1.13 は航空レーザ計測結果の 2 時期の差分から単木単位での風倒木を抽出した事例である（鈴木浩二ほか,2008）。

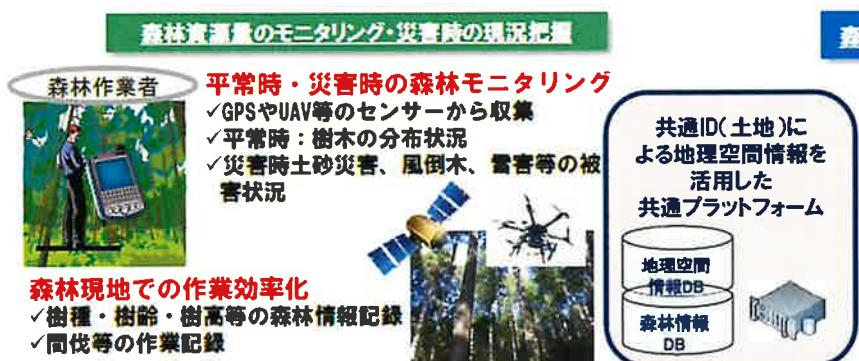
図 5.2.3 森林資源量のモニタリングと災害時に現況把握におけるICT活用事例（真庭市.2014）

図5.2.3は災害時の森林の被害状況にICTを活用する事例紹介である（真庭市、2014）。前出の総務省のスマートシティ構想にもあるように、このような発災後の情報収集にICTを活用しようとする動きは各地に広がっている。

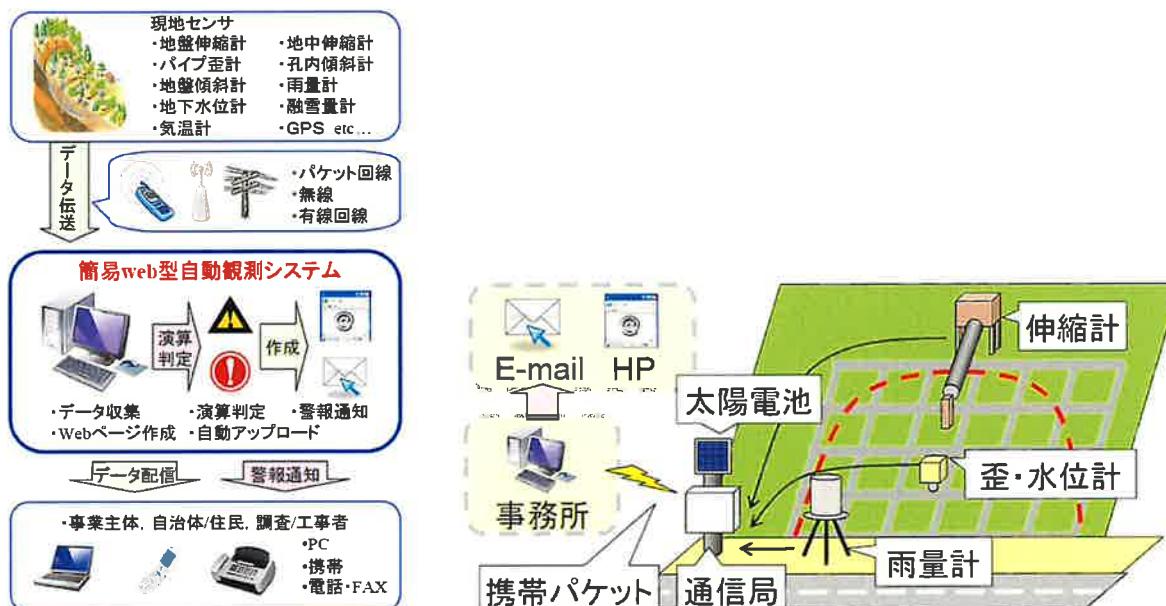
図 5.2.4 web 型自動観測システムの概要 (左) と設置例 (右) (JAFEE, 2019)

近年、スマートフォンやインターネット回線を利用した web 型自動観測システムが複数の会社から出ており、山地災害の監視に利用されている。図 5.2.4 はそれの一例であるが、本システムは、(1) 多種の計器・ロガーに対応、(2) 様々な通信手段に対応、(3) 簡易 Web 型による初期・運用コストの低減、(4) 他システムとの柔軟な連携による高い拡張性という特徴を持っている。測器は国内で販売されている主要なロガーに対応しているため、機種によらない汎用的なシステムを構築できる。また、通信手段として標準で NTT ドコモや au の携帯パケット回線、無線 LAN による無線通信、電話やインターネットの有線回線に対応している。データ収集・演算判定・Web ページ化・異常通報を観測装置一台のみで全て集約処理しており、Web 配信には ISP (インターネット接続業者) の HP 領域を活用することで高価な DBMS (データベース・マネージメント・システム) や Web サーバが不要になる。この Web ページは既存の端末や携帯電話で見ることができる。さらに、国電通仕第 21 号 (テレメータ装置標準仕様書) に準拠して他システムと連携したり、地下水位から安全率を自動算出して警戒判定したり、電子メールや電話、FAX で警報を通知したりと、より高度な情報集約や他システムとの連携も可能である (JAFEE, 2019)。

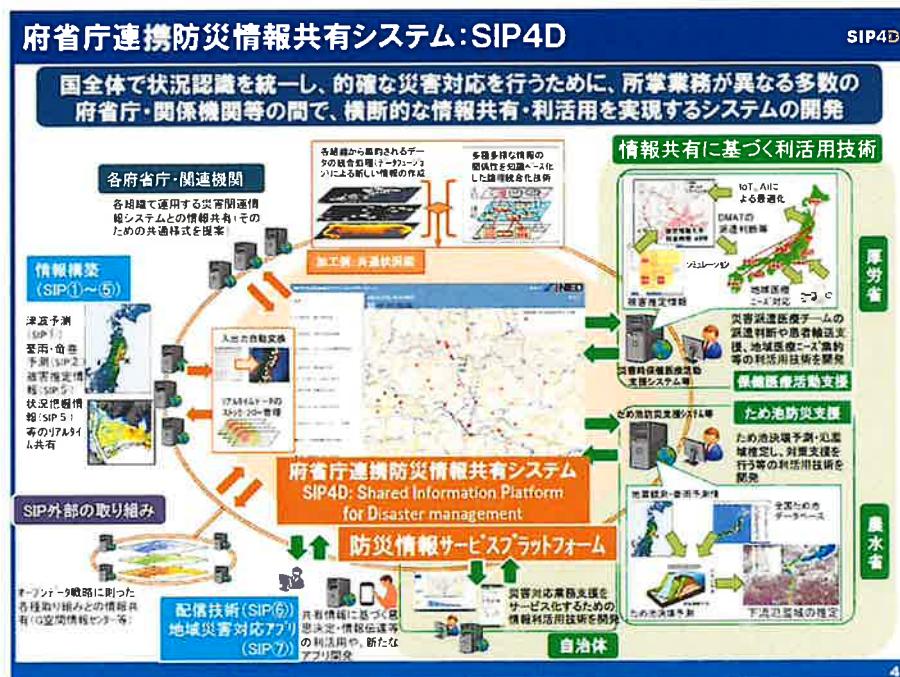
図5.2.5 府省連携防災情報共有システム:SIP4D(臼田,2019)

災害時に使える情報ネットワークインフラの代表には内閣府が主導する「戦略的イノベーション創造プログラム」(通称:SIP)の一環として、防災科学技術研究所と日立製作所が2014年より共同で研究開発を進めてきたSIP4D(府省連携防災情報共有システム)がある。これについては2016年熊本地震災害や2017年九州北部豪雨災害など、近年の複数の広域災害において活用され、報道番組などでも取り上げられたことから一般にも周知されるようになってきた。図5.2.5はSIP4Dの全体イメージ(臼田,2019)で図5.2.6はSIP4Dで共有される情報の例(臼田,2019)である。

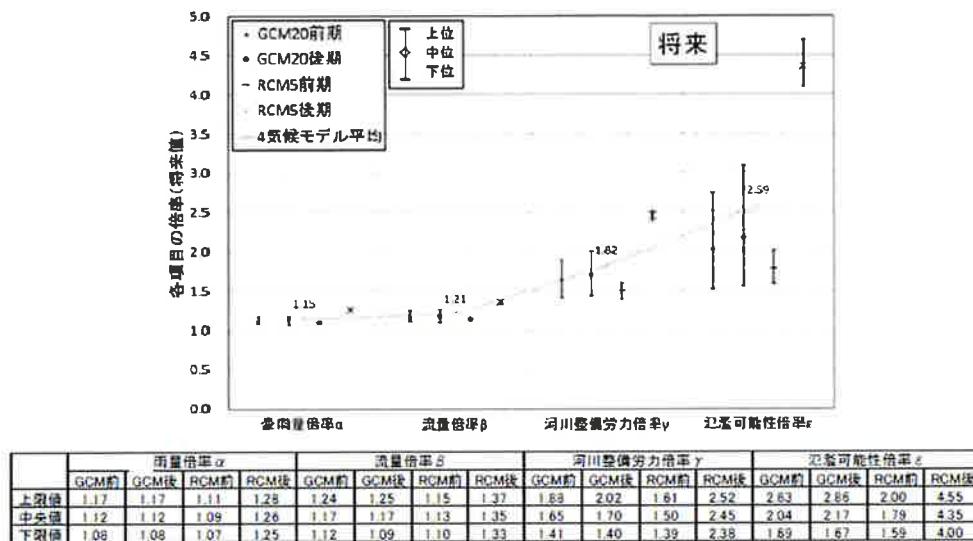
図 6.2.6 雨量倍率、流量倍率、河川整備労力倍率、氾濫可能性倍率の比較（国土交通省、2017）

図 6.2.6 に 4 つの指標を比較した図を示す。この中で雨量倍率は平均で 1.15 倍となっている。

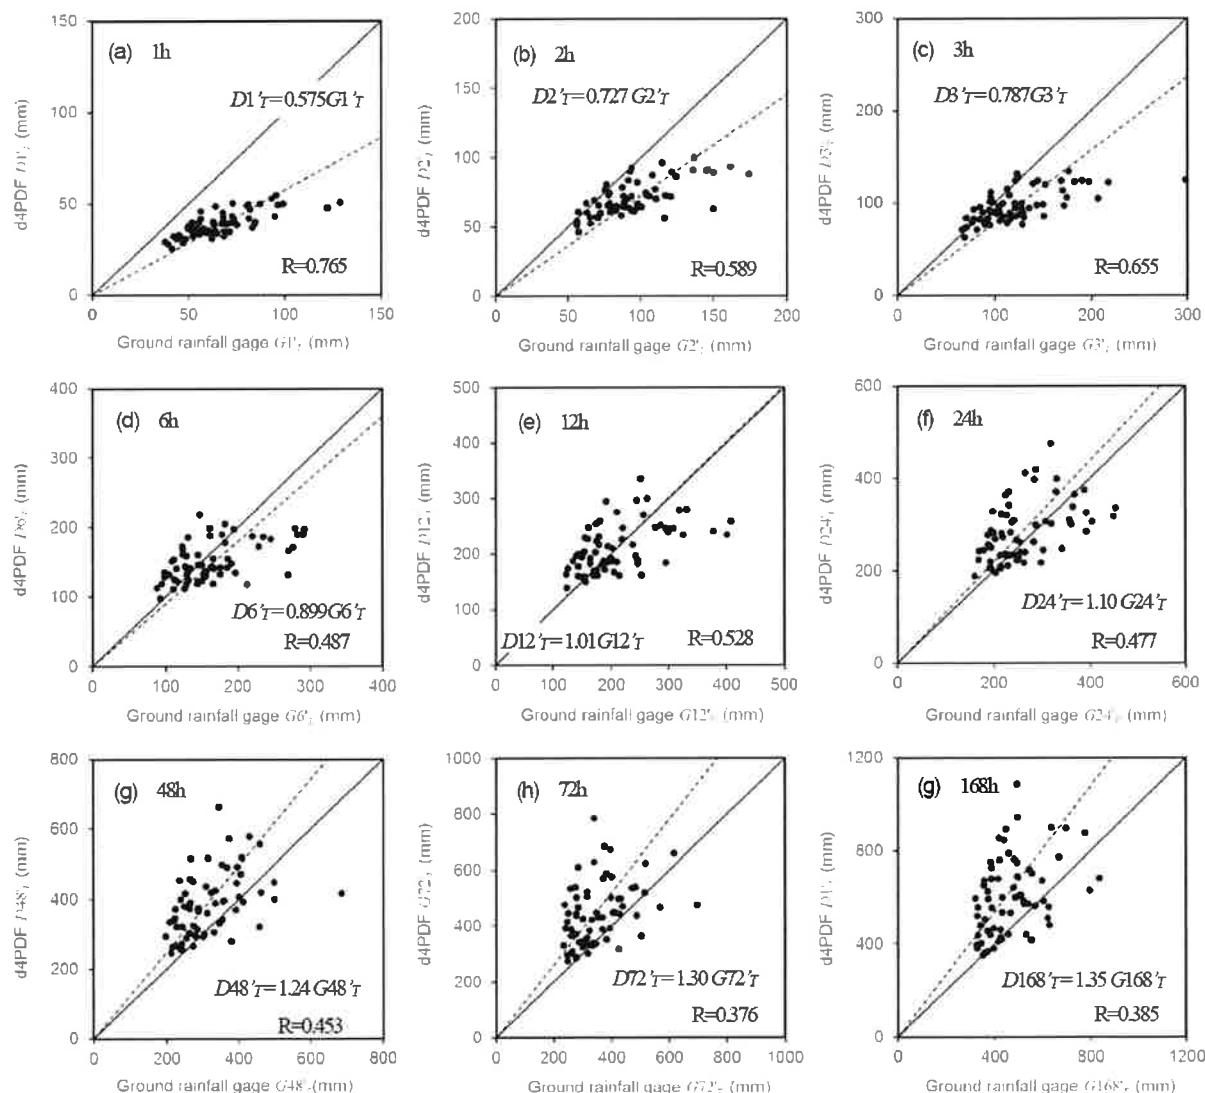
図 6.5.1 d4PDF と地上雨量データの積算時間ごとの確率降雨量の比較（児島ほか, 2018）

図 6.5.1 は d4PDF と地上雨量計の確率降雨量を降雨積算時間ごとに比較し、関係式を示したものである。このプロット点は岐阜県を 20km メッシュで区切った地域ごとの解析結果で、再現期間 T が、10 年、20 年、100 年の値が含まれている。同じ確率年で比較すると図 6.5.2 のような関係となる。
