新たな森林施業に対応した  
水土保全技術手法に関する調査研究

平成 25 年度報告書

一般社団法人 森林保全・管理技術研究所

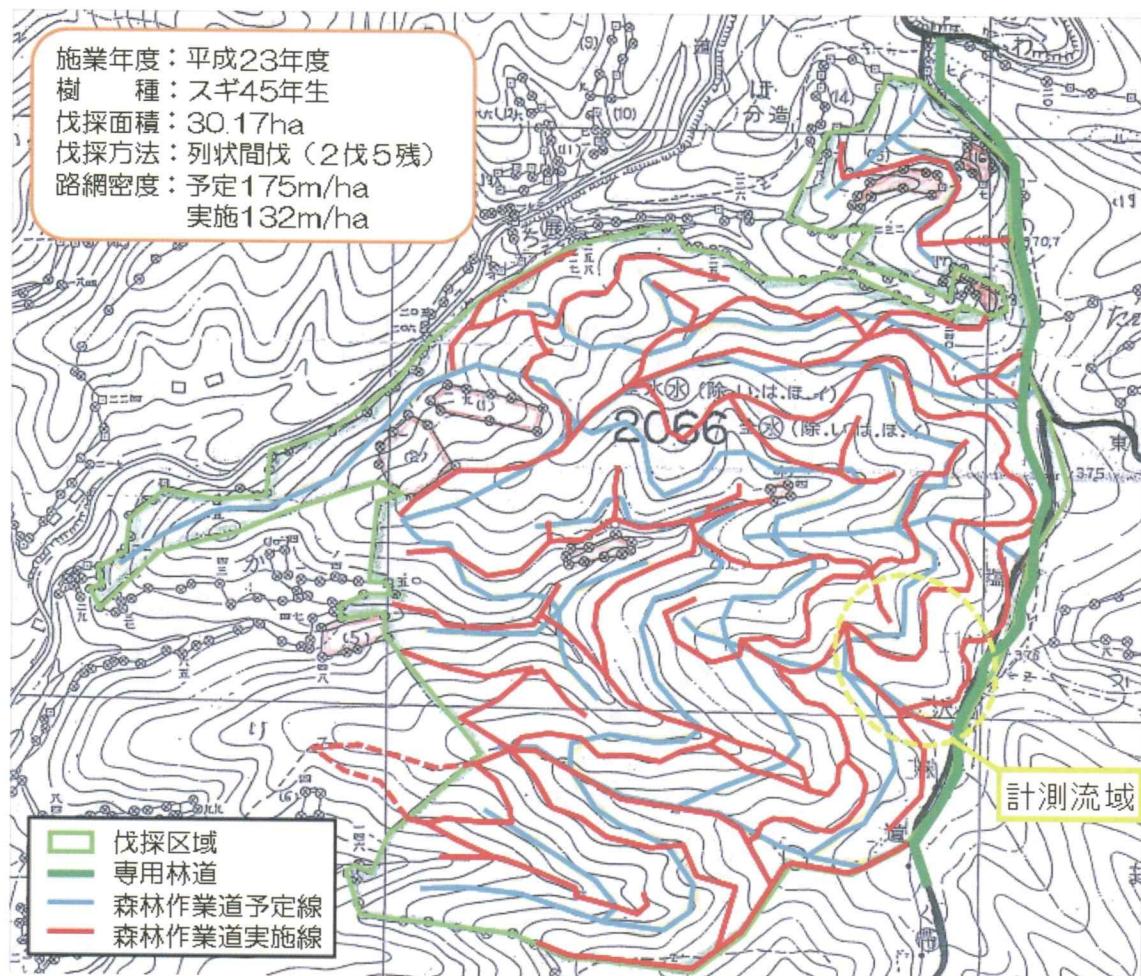
図 2 森林作業道の配置及び調査流域（森林総研）

間伐施業地全体の面積は図2の森林作業道の配置及び計測流域に示すように30.17haで、蓄積14,876m<sup>3</sup>、収穫量4,247m<sup>3</sup>、生産量3,150m<sup>3</sup>である。間伐は、平成23年度に林齢45年生のスギを2伐5残で列状間伐した。その施業のために作設された森林作業道は、新たな森林作業道作設指針に則り、路網密度（予定）が175m/haで、フォワーダ等車輌系機械が安全に走行でき、かつ作業システムの効率性を考慮するとともに、地形・地質の安定した箇所を通過するよう設定されている。また、地形に沿った屈曲線形になるように、さらに排水にも配慮して波形勾配になるよう配置された。

なお、本調査で独自に実施した簡易GPS測量によれば、森林作業道実施線の路網密度は132m/haで、図内に赤線で示してある。

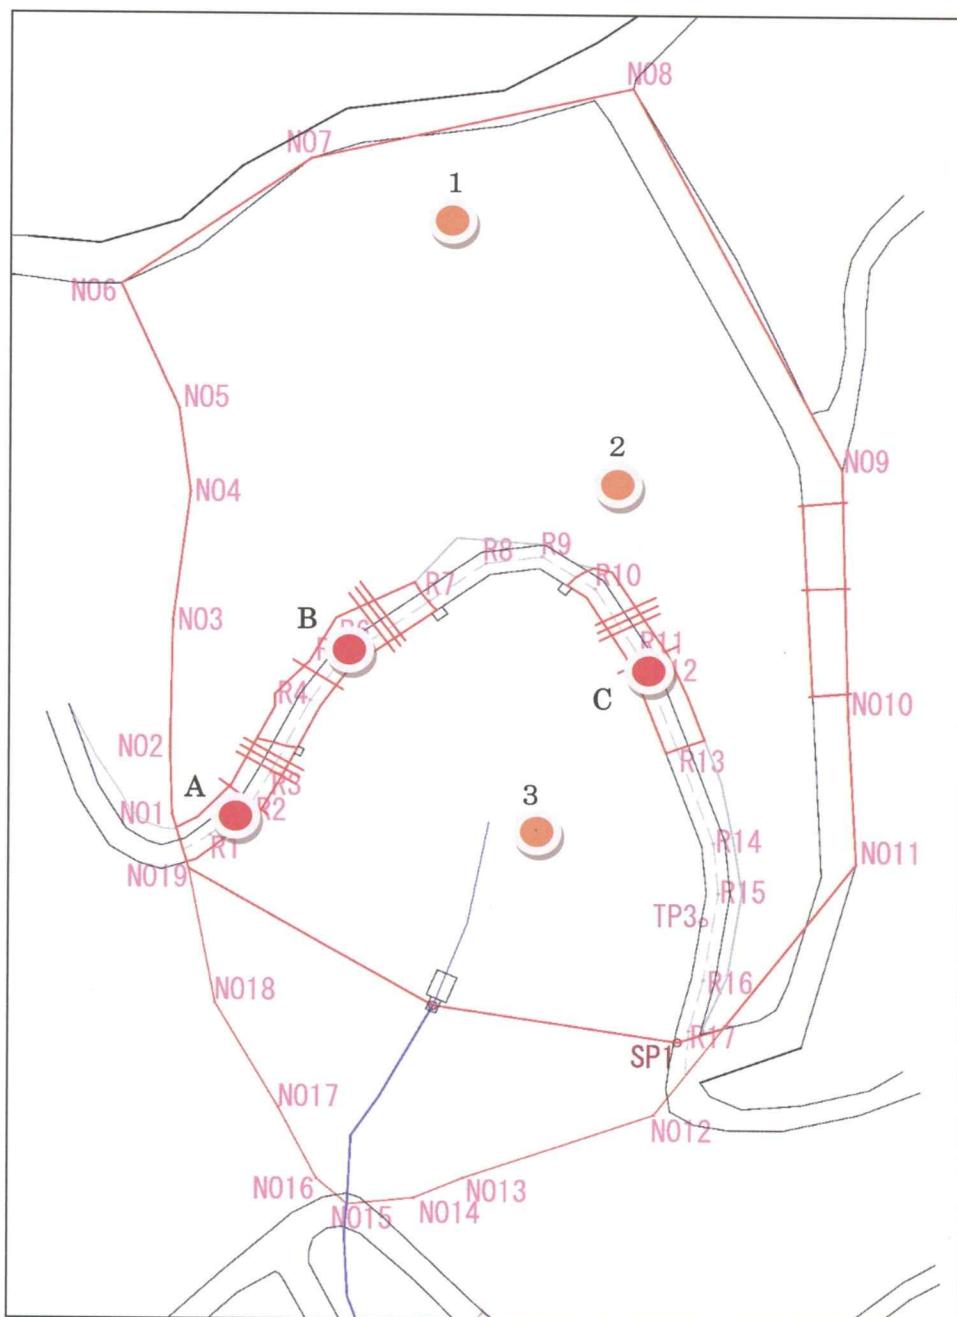
図 4 植生調査箇所位置図

こういった植生の状況を把握するため、林地内に3箇所（斜面上部、中部、下部）、路面に3箇所（A区間、B区間、C区間）のコドラートを設け、被度群度による調査を行った。

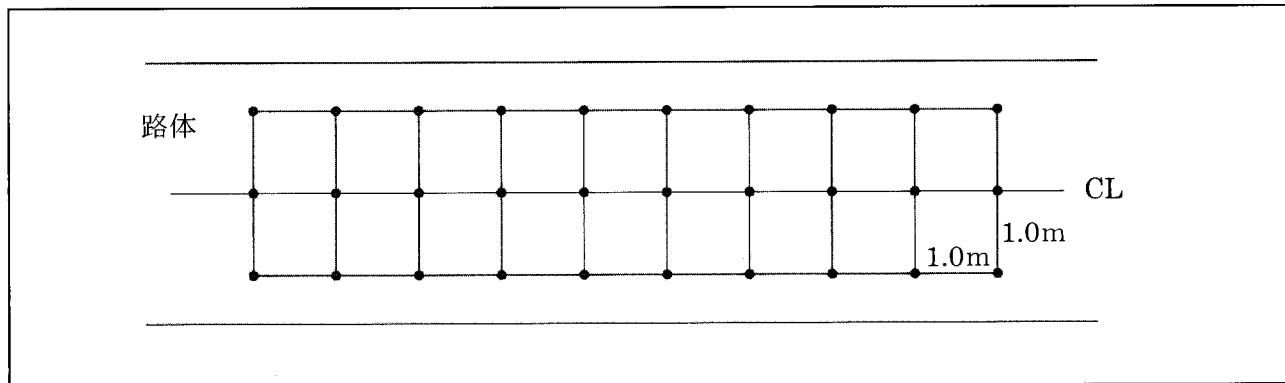
図 22 被覆度調査の模式図

路面被覆度は、路面侵食作用に大きな影響を与えることから、路面にある枝条や植生の面的な広がりと、その厚さ（高さ）を把握するため実施した。今回の調査では、点的な調査箇所を数多くとり、面的で厚さのある被覆量の算定を行うこととした。

具体的には、各調査区内の全域について路面のセンターを中心に 1m四方の点群を設け、その点での被覆の厚さ（高さ）の測定を行った。

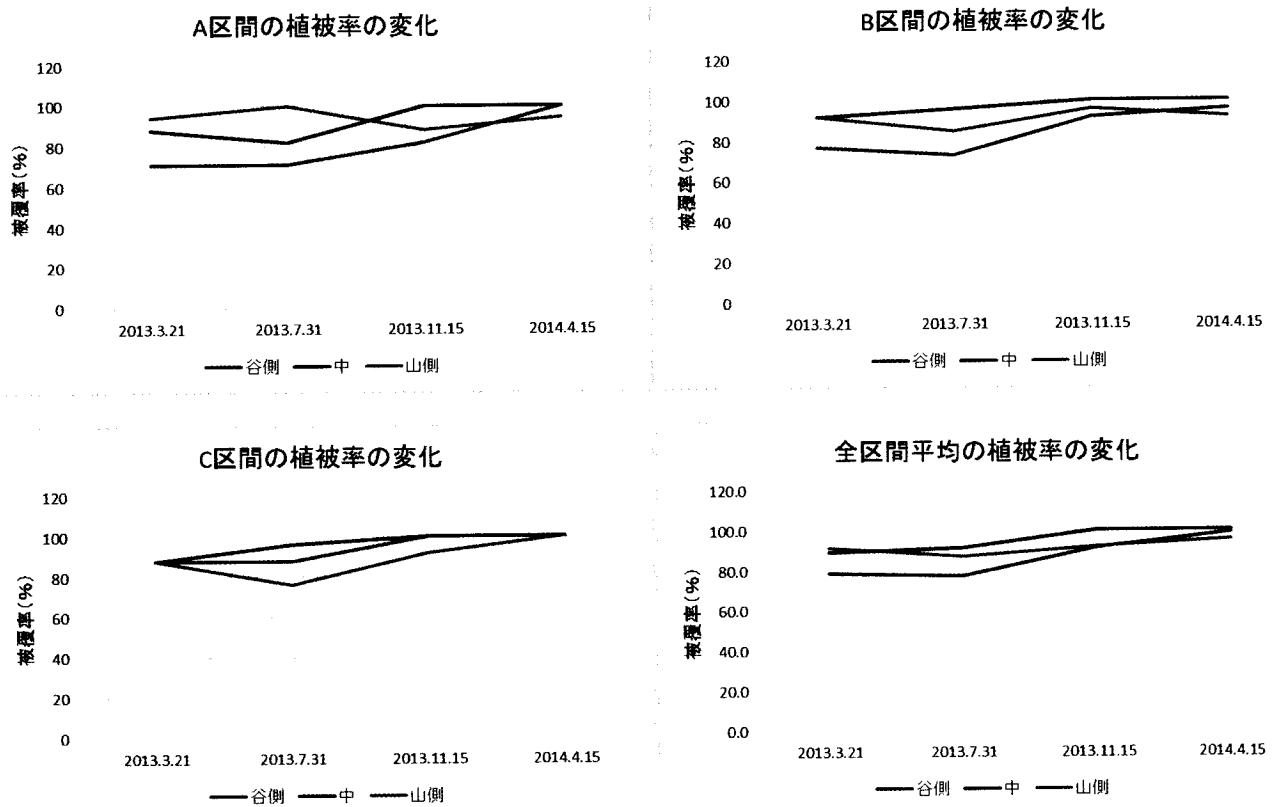
図 23 各区間及び全区間平均の植被率の変化

この結果、作業道作設後に枝条散布を行わなかった A 区間と枝条散布を行った B 区、C 区との差は余り見られず、2013 年 3 月 21 日の時点で若干の差が認められただけで概ねすべての区間で 100% に近い被覆度を示す結果となった。

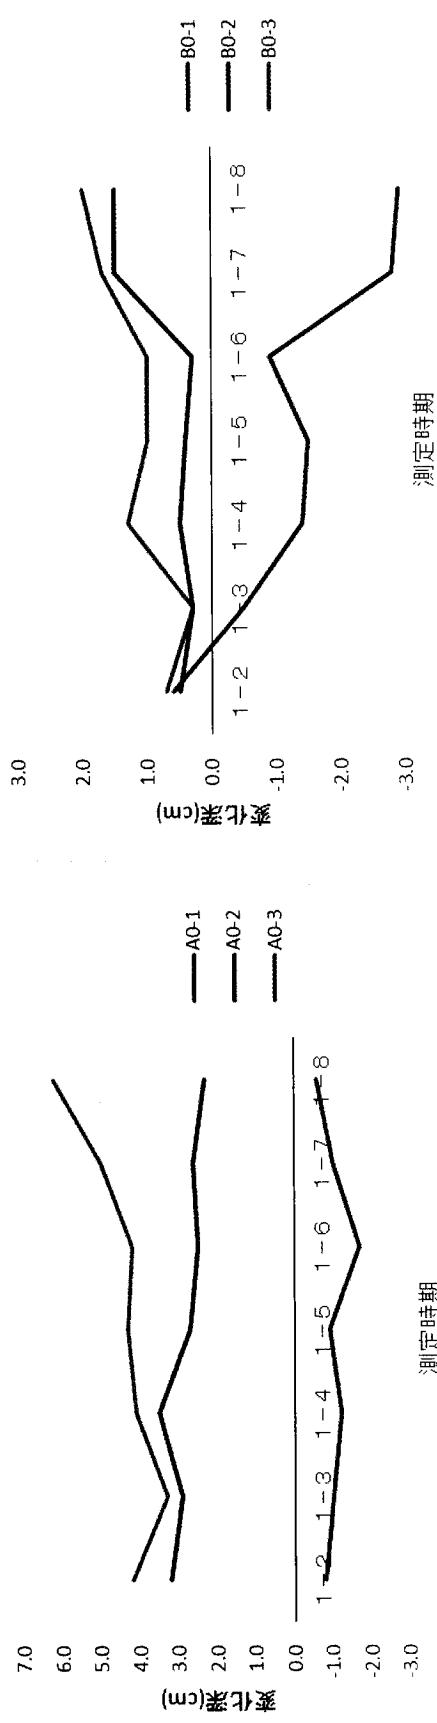
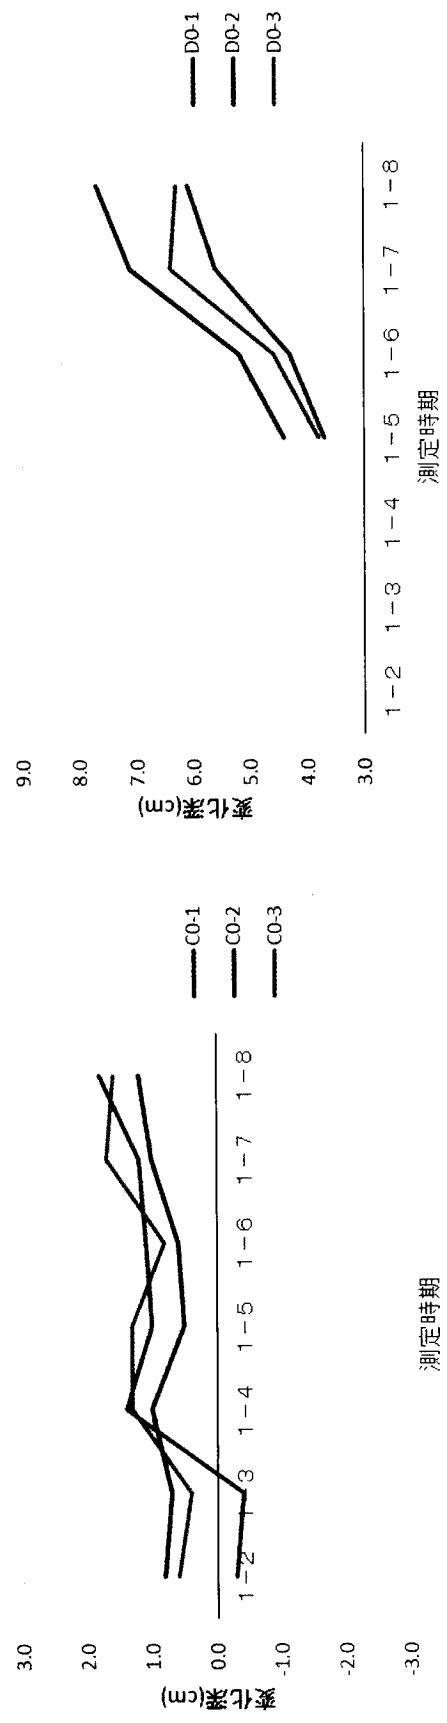
この結果から、全体的に谷側で堆積、山側で侵食の傾向が見られる。箇所別では、A 区間は概ね土砂収支が均衡していて、B 区間では土砂の移動量が増加しており、C 区間及び D 区間では徐々に土砂の堆積が増えている傾向が見られた。

特に、D 区間ではその増加傾向が他と比較して大きく、5cm を超えて堆砂している。これは、D 区間は他と比較して植被率が低く、傾斜が急峻であることが要因の一つであると想定される。

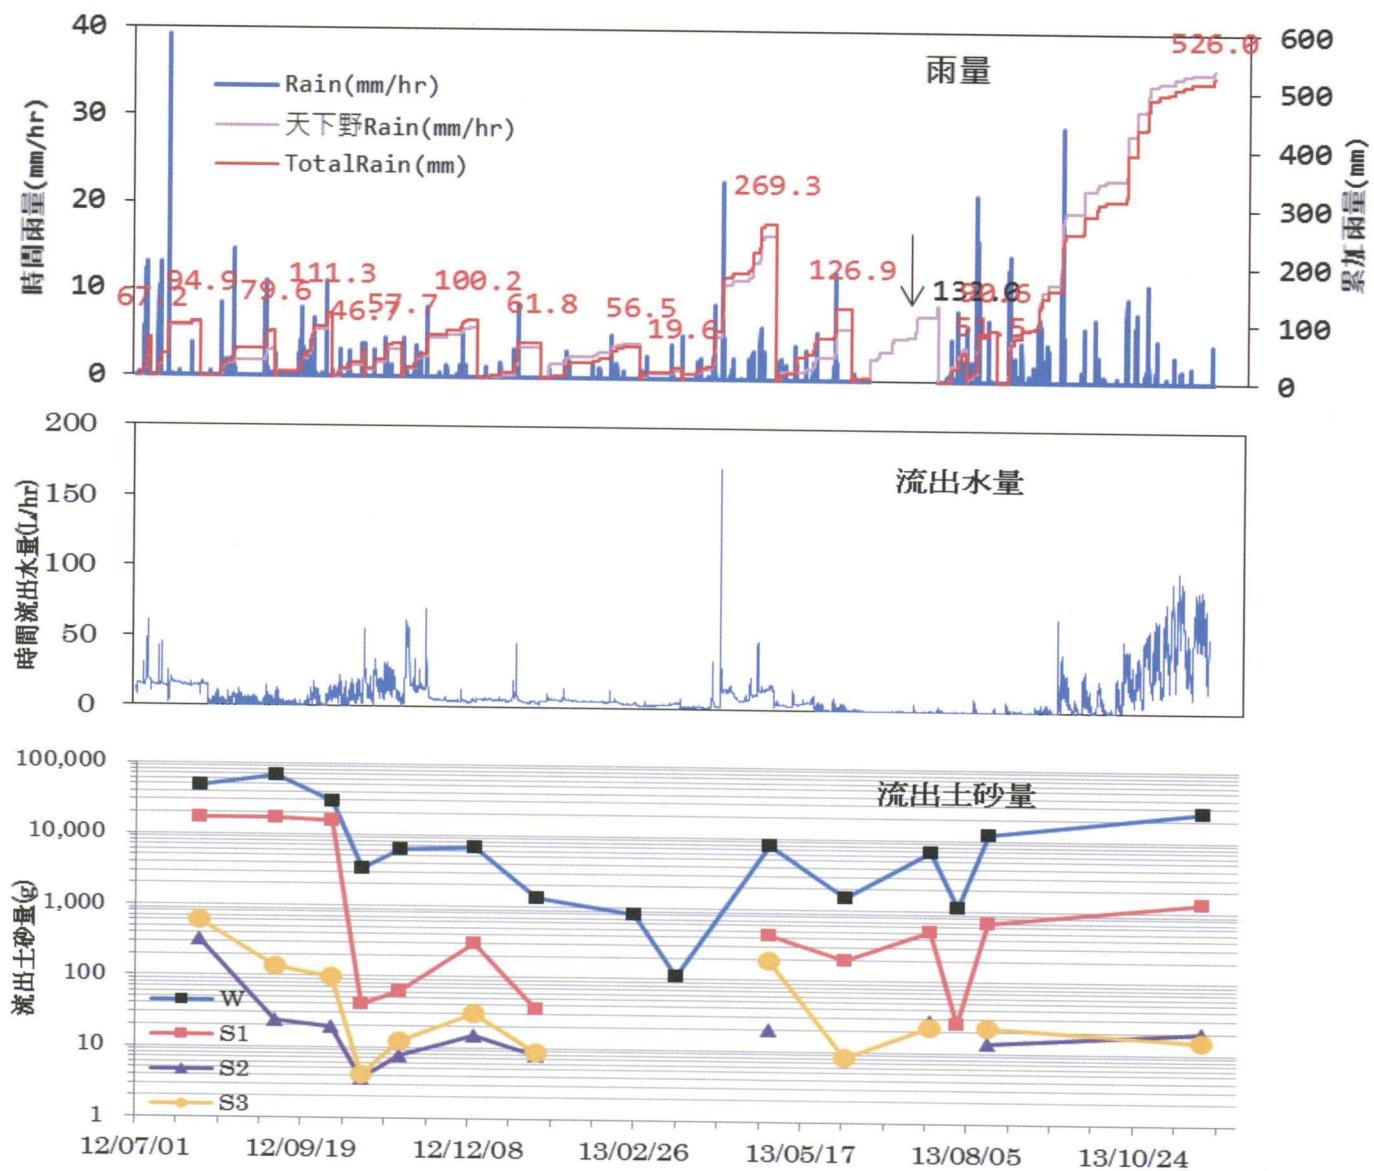
図 25 降雨量、流出水量及び流出土砂量（森林総研）

また、全調査区とも降水量の多い 8 月～10 月にかけて多いが、2012 年では降水量の少なくなる秋期から冬期にかけては減少し、2 月にはほとんど土砂流出は認められなくなった。しかし、2013 年では秋期から冬期にかけて降水量が多く、全調査区とも 2012 年の同期よりも流出土砂量は多い傾向が見られた。しかし、どの調査区も観測開始時期に比べて 1/10 程度であった。

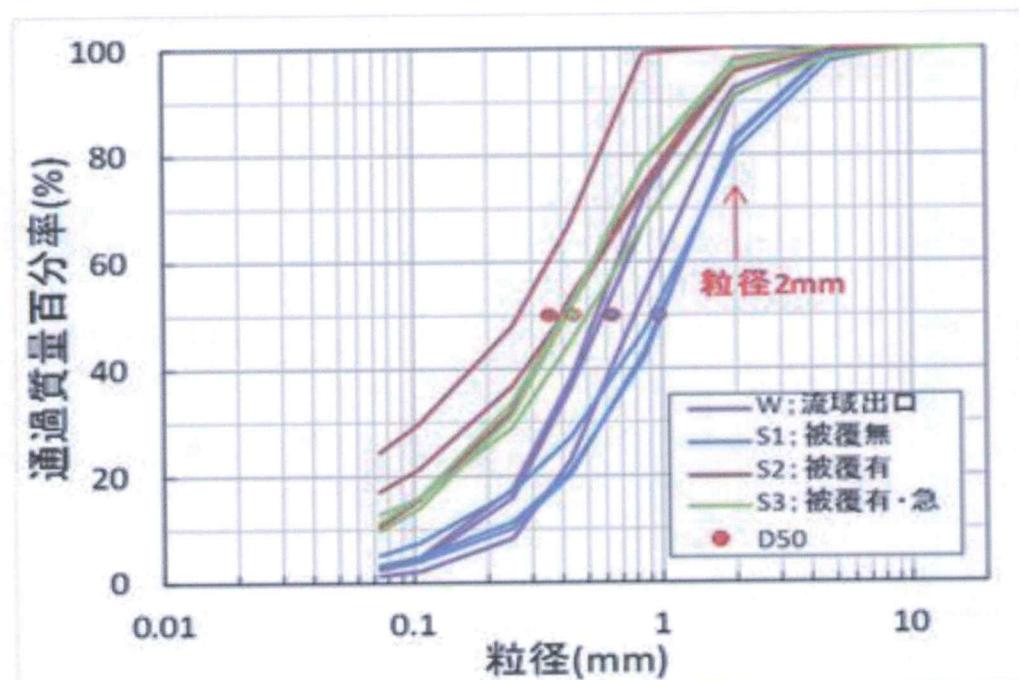
図 26 流出土砂の粒度分布（森林総研）

図 26 に流出土砂の粒度分布図を示す。流出土砂の粒度分布は、比較的流出土砂の多かった、2012年8月1日、9月6日、10月3日の3期間の流出土砂で求めた。

流出土砂の粒度分布は、流域出口(W)と比較して、枝条被覆のあるB区(S2)及びC区(S3)の平均粒径は小さくなるが、枝条被覆のないA区(S1)では大きくなつた。そのことは、枝条被覆があると掃流力が減殺され、比較的大きな砂粒の流出が抑制されることや枝条被覆によって捕捉されることが示唆される。

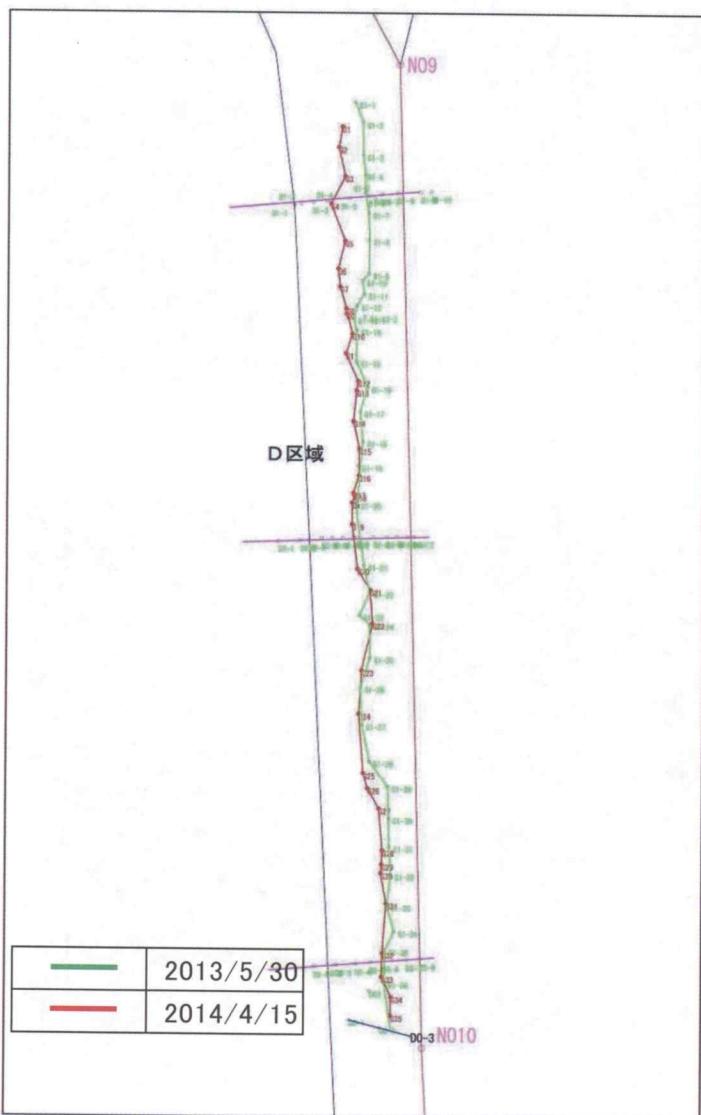
図 27 ガリー侵食位置図

D 区は、等高線方向の森林作業道同士を結ぶ連絡道として作設されたため、勾配が急で、最も激しく表面侵食が発生し、横断排水溝における土砂の堆積量の変化も大きかったことから、その経年変化を測定した。その結果を示すと下図のとおりである。

D 区は、尾根部に設けられた箇所で、周辺からの枝条等の供給が、斜面中部である他の区間と比較して乏しい。このことから、作業道作設後 3 年が経過する現在でも、路面の被覆率が低い状態である。また、縦断勾配が急峻であるため、地表流が発生した場合の侵食力は、他の区間と比較し高いことがうかがえる。このことから、調査開始時点からガリー侵食が確認された。

今回の調査では、侵食経路は時間の経過とともに微妙に変化しており、縦侵食が顕著に進行している状況は確認されなかった。今後も時間の経過とともに侵食は進展することが想定されるが、降雨の状況がこの 2 年間と同様であれば、急激な侵食によって路体破壊にまで至る危険性は低いものと思われる。

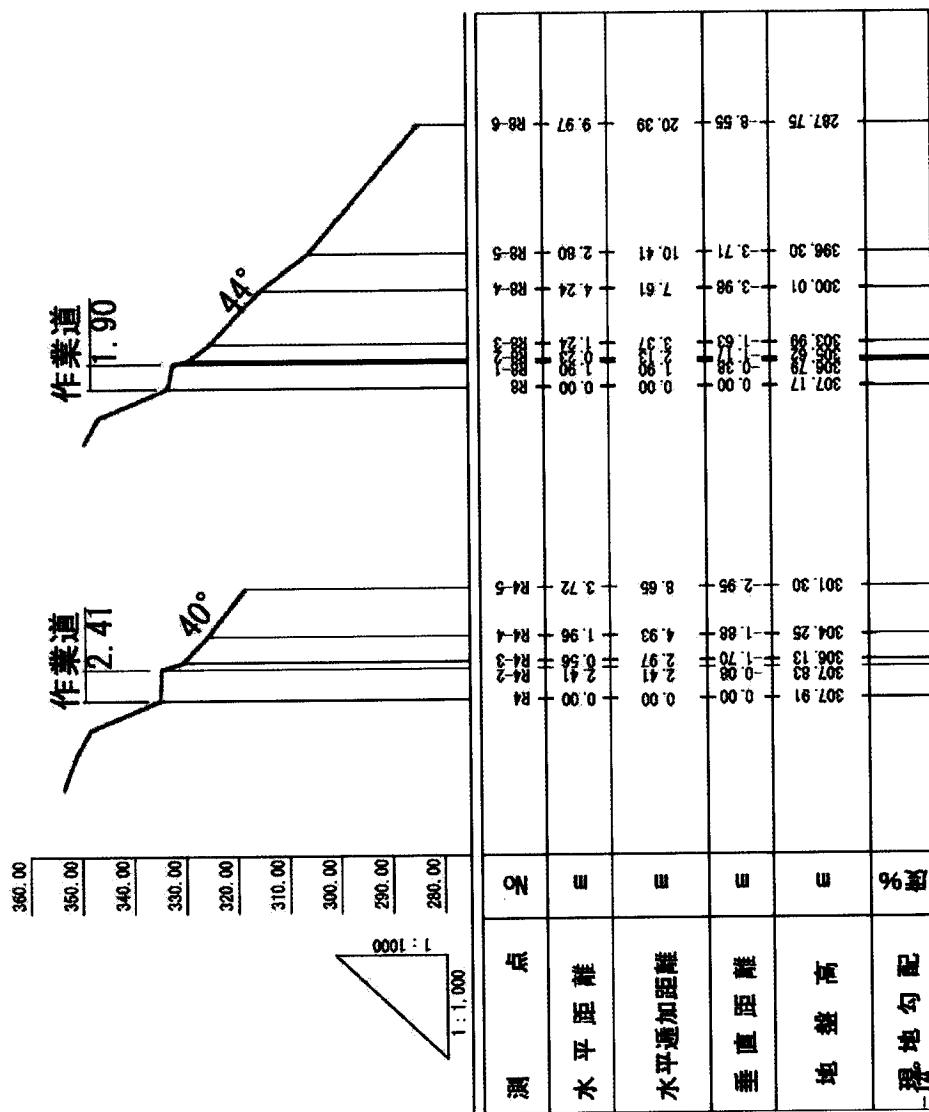
図 29 路盤変動調査箇所の縦断面図

この路肩崩壊が 2 箇所発生した場所に、10 本の縦断側点を設け、各杭の移動量を把握することで、崩壊地の変動を把握した。

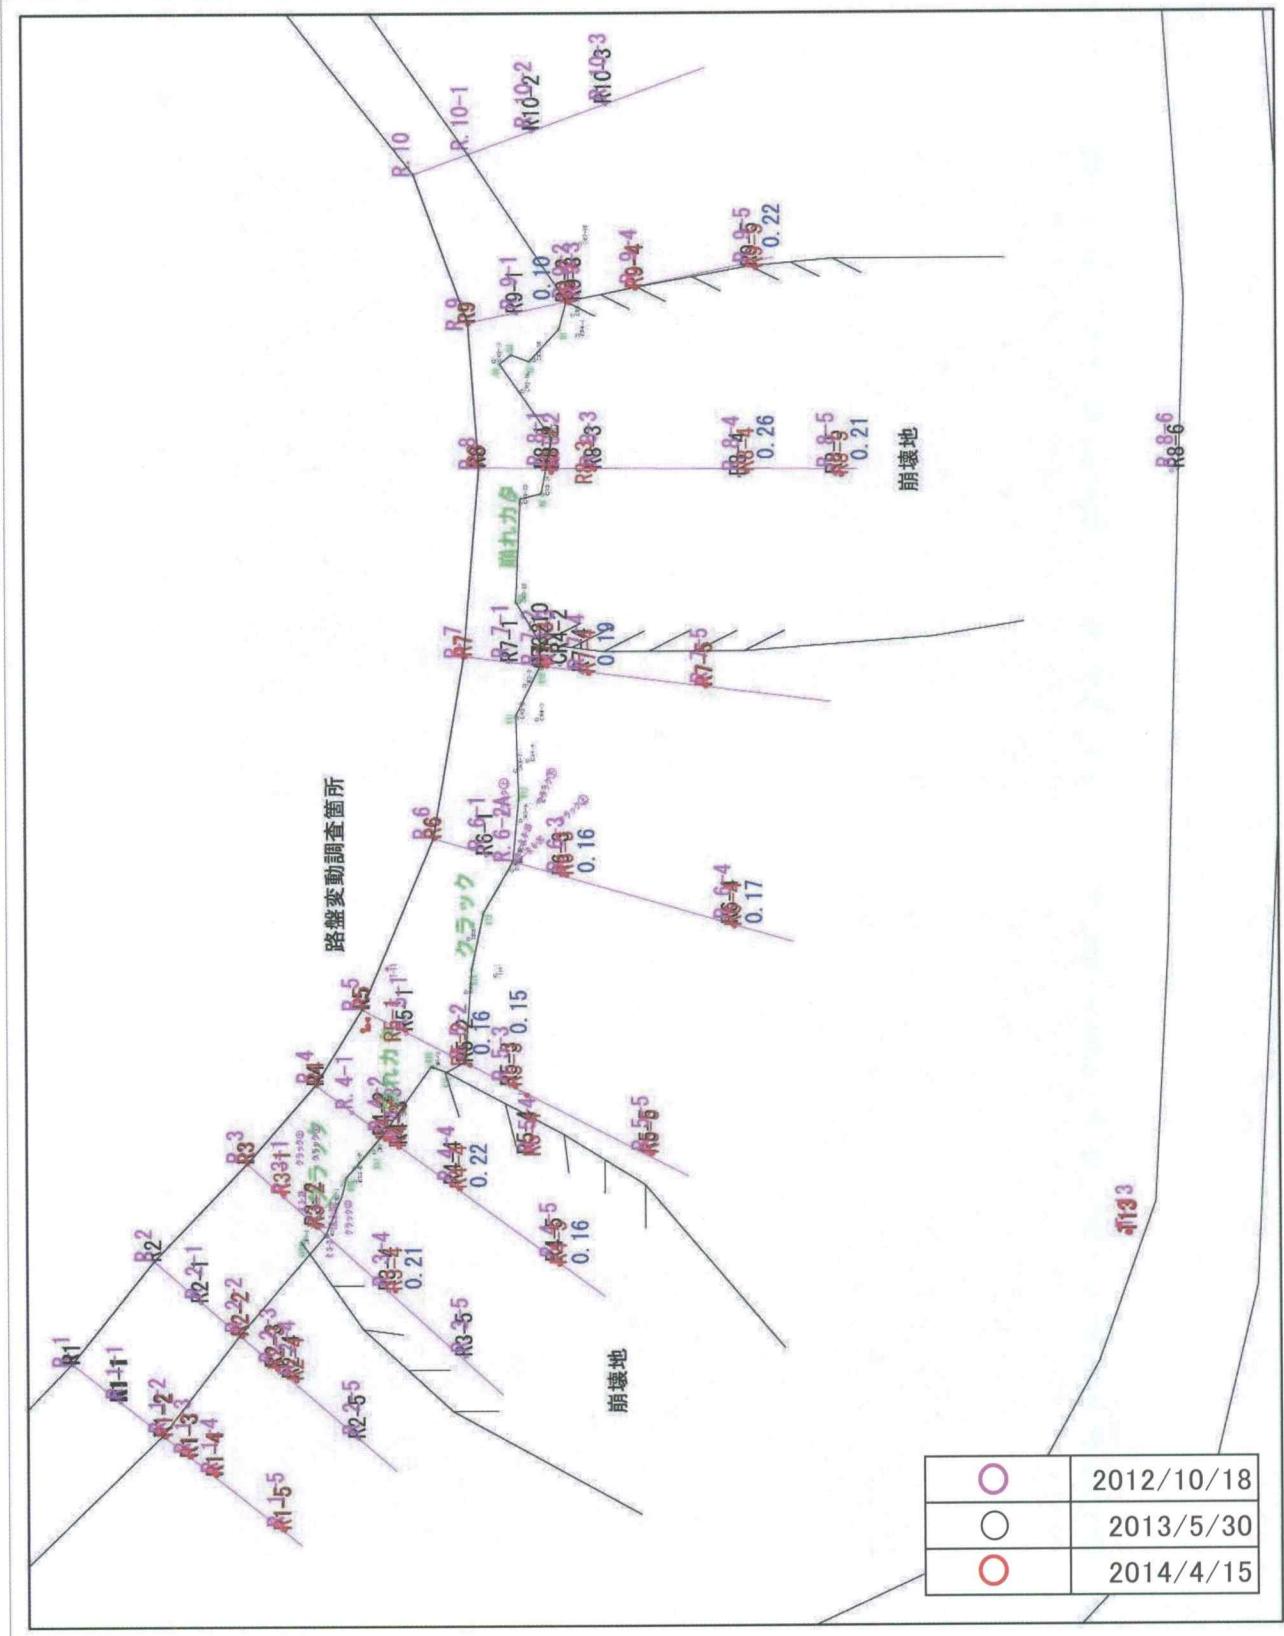
図 30 路盤変動調査結果

第2回目の測量では、杭の変動は概ね測量誤差の範囲であったが、第3回目の測量では12本の杭に10cmを超える移動が見られた。それらの移動量をまとめると次表のとおりである。

これらの杭は、すべて斜面下方に移動しており、徐々に斜面の崩落が進行していることがうかがえる。しかし、崩壊した斜面及びその上部についても、大きな拡大崩壊や新たな崩壊地の発生は見られなかった。また、上部のクラックについても大きな変動は見られなかつたが、今後斜面の移動に伴い一気に滑落することが危惧される。

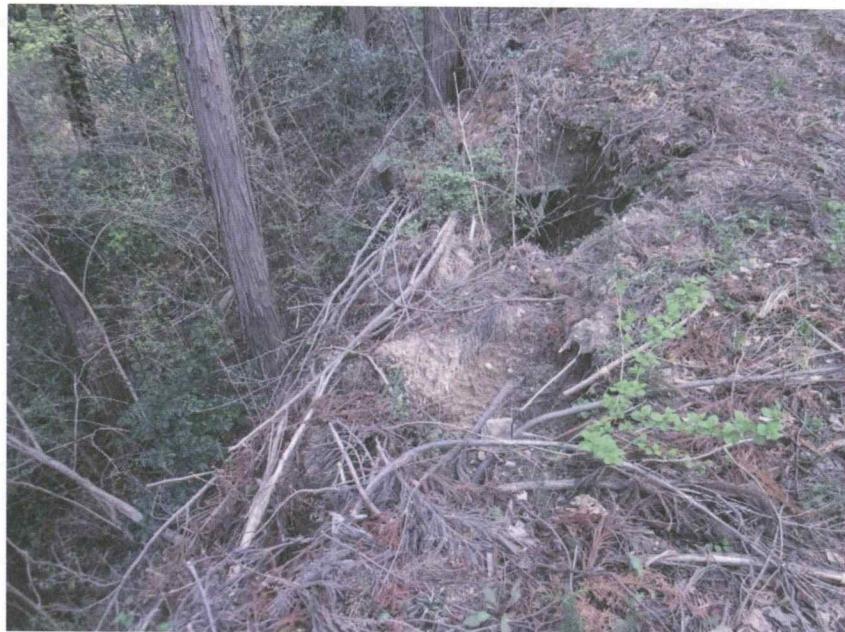
写真 20 路肩箇所の侵食

雨水等の集中により路肩部分の土砂が流出した箇所。盛土部に丸太柵による補強が行われているが、柵間から土砂が流出したことが要因とみられる

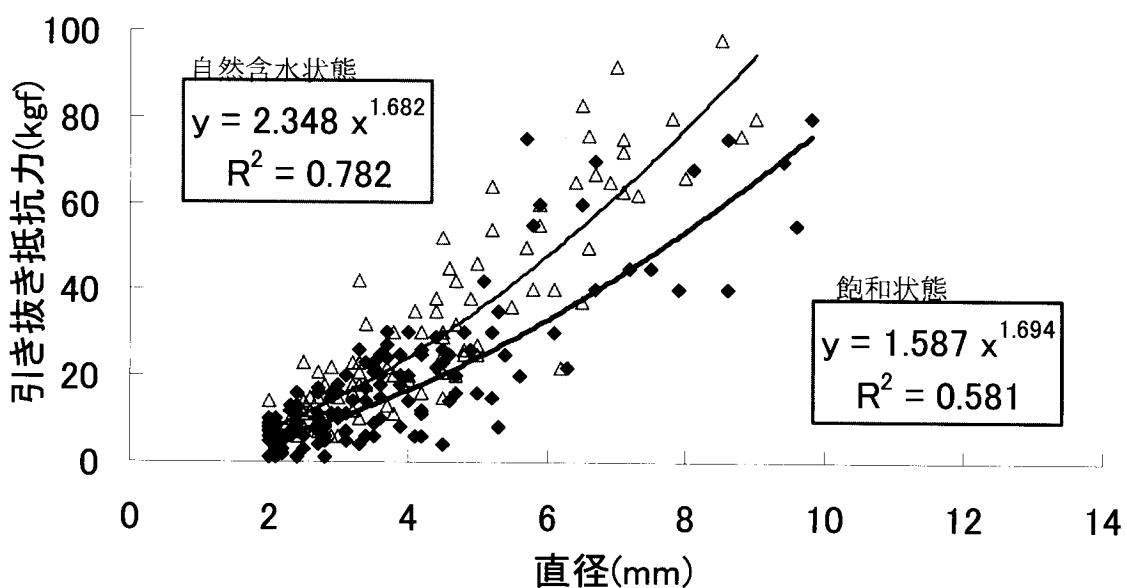
図 35 土壤の自然含水状態と飽和状態の違いによる根系引き抜き抵抗力の違い  
(危険率 1 % で有意) (相馬 2006 : 花崗岩風化マサ土)

自然含水状態 :  $T = 23.0D^{1.68}$

飽和状態 :  $T = 15.6D^{1.69}$

であり、係数 b はほとんど変化せず係数 a が 68% に低下するとした。この場合、直径 10mm の根系の引き抜き抵抗力は、自然含水状態 1101kN に対し、飽和状態は 764kN で 69% となる。

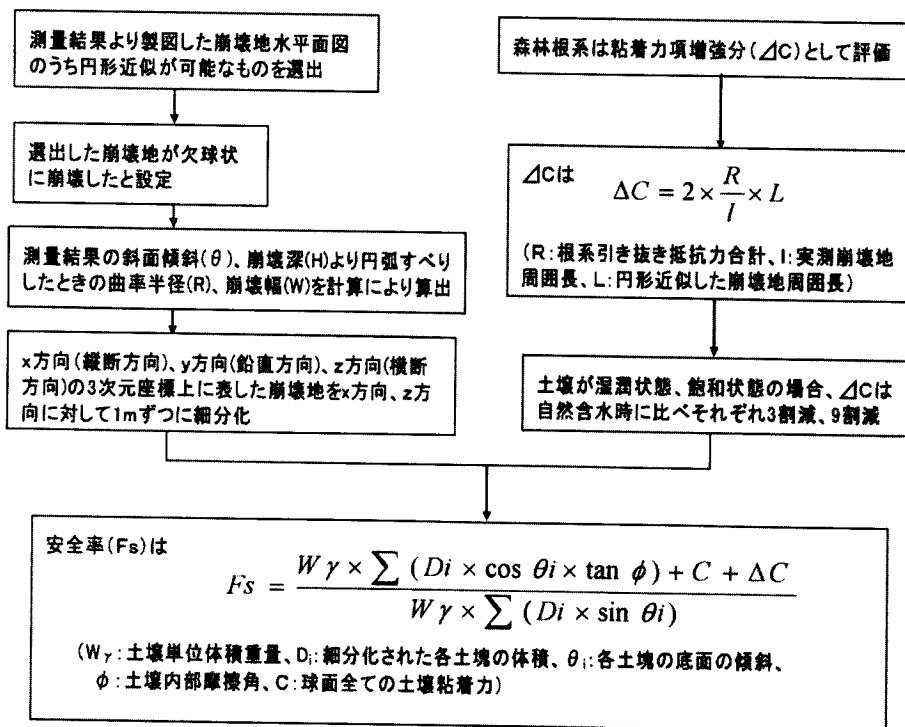
図 43 斜面安定計算フロー図

根系を含めた3次元斜面安定計算の例を示す。まず1例は、平成18年7月豪雨災害において多数の崩壊を発生させた岡谷市小田井沢川と本沢川流域を対象に、10ヶ所の崩壊地の測量（周囲、縦断、横断など）、土質定数（飽和時の内部摩擦角と粘着力、飽和時重など）測定（森林総合研究所および長野県林業総合センターの資料提供による）、根系調査（崩壊縁における残存根系の樹種、断面直径、本数など）から得たデータをもとに、各崩壊地の安定計算を行った（鈴木 2007）。計算では、崩壊時の土壤水分を再現させるため飽和条件とし、崩壊斜面を1×1mのブロックに分け、根系による $\Delta C$ は周縁部のブロックにのみ働くことにし $F_s$ を求めた（方法は相馬の上記の例と同じ）。また、飽和による引き抜き抵抗力の減少を30%に想定して計算した。

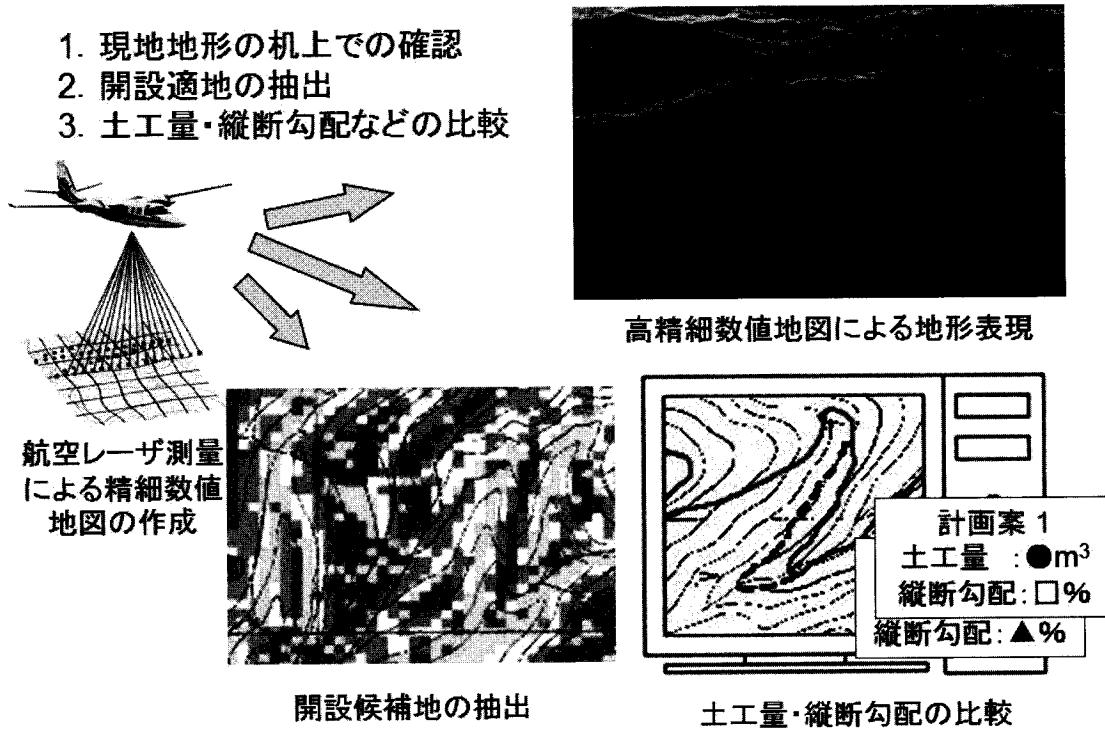
図 52 路線選定システムのイメージ

G I S では数値地形情報から T I N と呼ばれる空間三角形の集合を作成する機能が備わっているため、ユーザーが選定した任意の地点の地上高が算定できる。複数点からなる路線を選定すると、その路線に垂直な方向、つまり路線の横断面の形状も算定することができる。この断面情報に路線幅、切土勾配、盛土勾配を加えれば、路線の任意の点において、盛土、切土の断面の面積が計算できる。一定の区間ごとにこの断面積の計算を行えば区間長を掛けることによって路線の盛土、切土の土量が算定できるようになる。

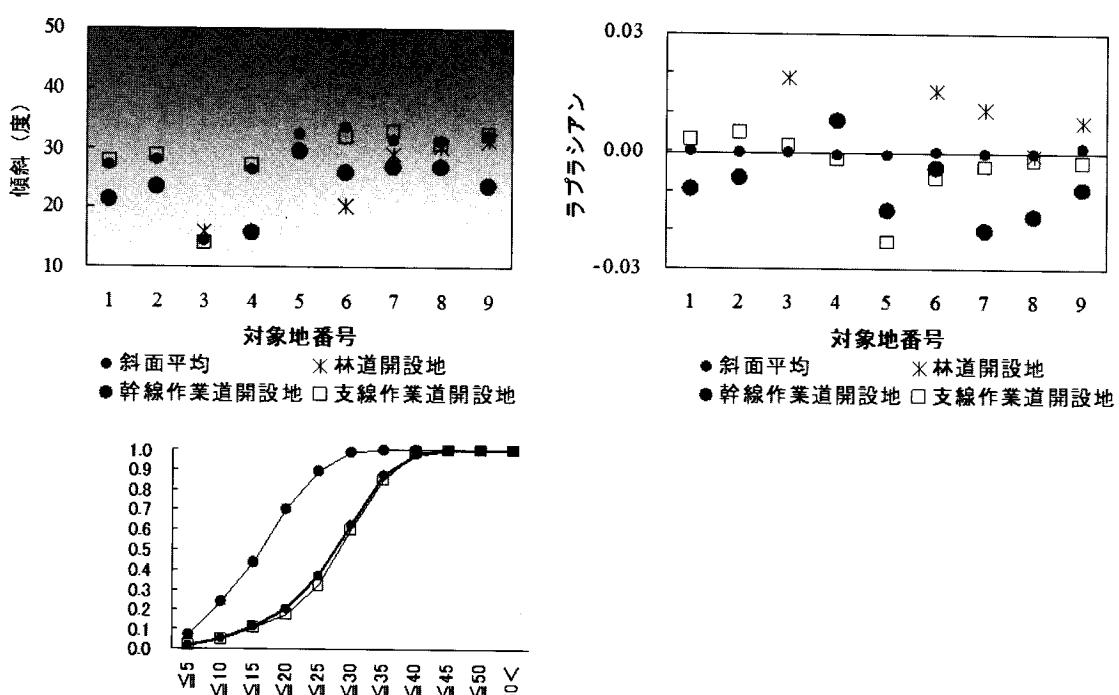
図 53 作業道作設箇所の地形解析

ラプラシアンは、幹線のほうがマイナスの値をとる傾向が明確に示されている。これは、幹線が凸上の地形に分布する傾向が高いことを示している。支線はゼロ付近の値をとっており、凹凸に関係なく開設されていることが推定できる。

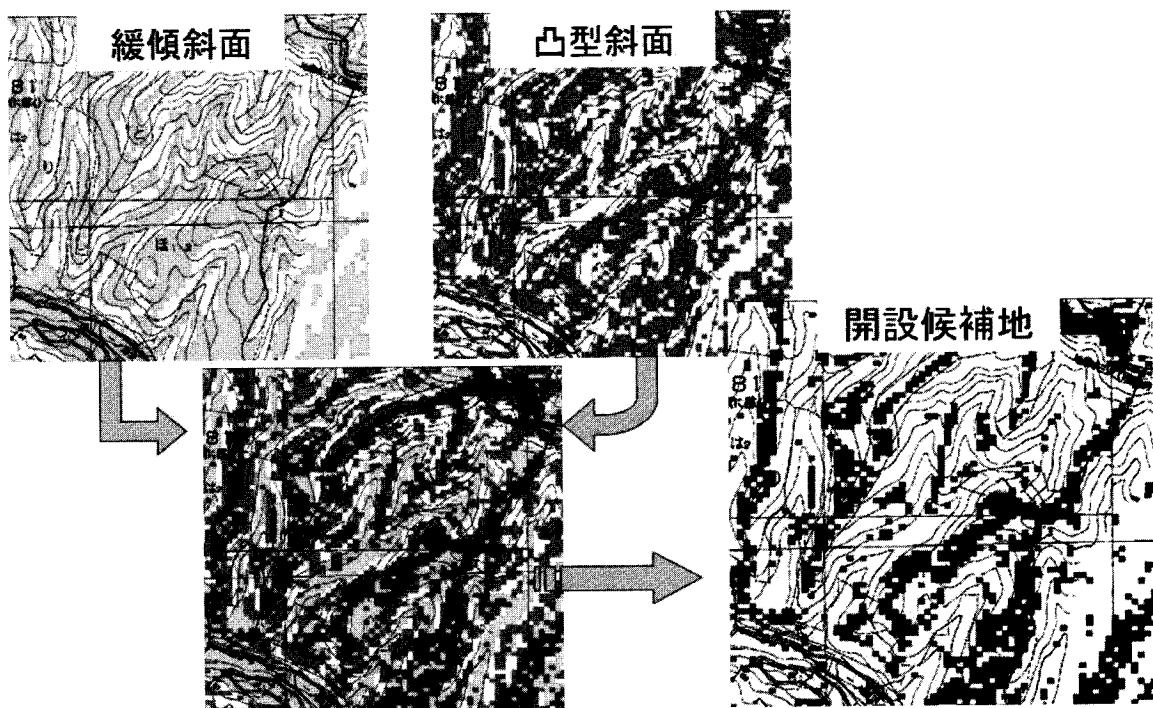
図 54 開設地の地形傾斜と凸型斜面

図 54 の左上図は、着色した部分が傾斜 30 度未満の箇所である。右上図はラプラシアンがマイナスである、つまり凸型斜面を抽出して着色したものである。下段の左図は、傾斜が 30 度以下で、かつ、ラプラシアンが負の斜面を着色したものである。下段の右図は、傾斜が 30 度以下で、かつ、ラプラシアンが負の斜面だけ着色している。このような斜面は、地形的には、緩やかな尾根部に存在していることがわかる。

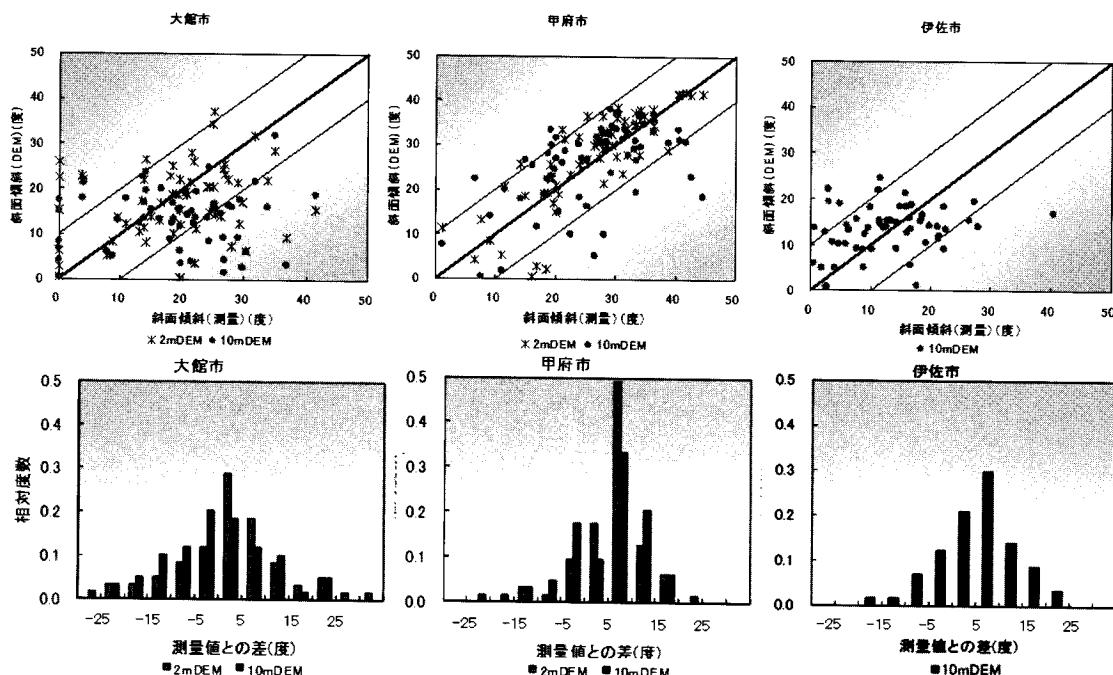
図 59 測量及び数値地形図から得られた作業道横断面の地形傾斜の比較

図 59 は測量と数値地図から得られた作業道の横断面の傾斜を比較したものである。

3か所とも、数値地形図からの計算値と測量による値は相関していることがわかるが、相関の程度はあまり高くない。これは、路線上の位置を G P S で測定しているため、位置情報の誤差によるものと考えられる。また、大館の実測値の 20 度から 40 度の間で誤差が大きく、実測値よりも低い値がでている。この原因としては、大館の調査地が、地滑りによるものなのか、地表に凹凸が多い地形であることが考えられる（図 56）。2 m メッシュを用いた場合、若干精度が向上していることもわかる。2 m メッシュを使った場合に精度がそれほど向上しないのは、位置情報の誤差に加えて、G I S が三角形網（T I N）を作成する段階で、細かな凹凸の情報を省いてしまうことが考えられる。

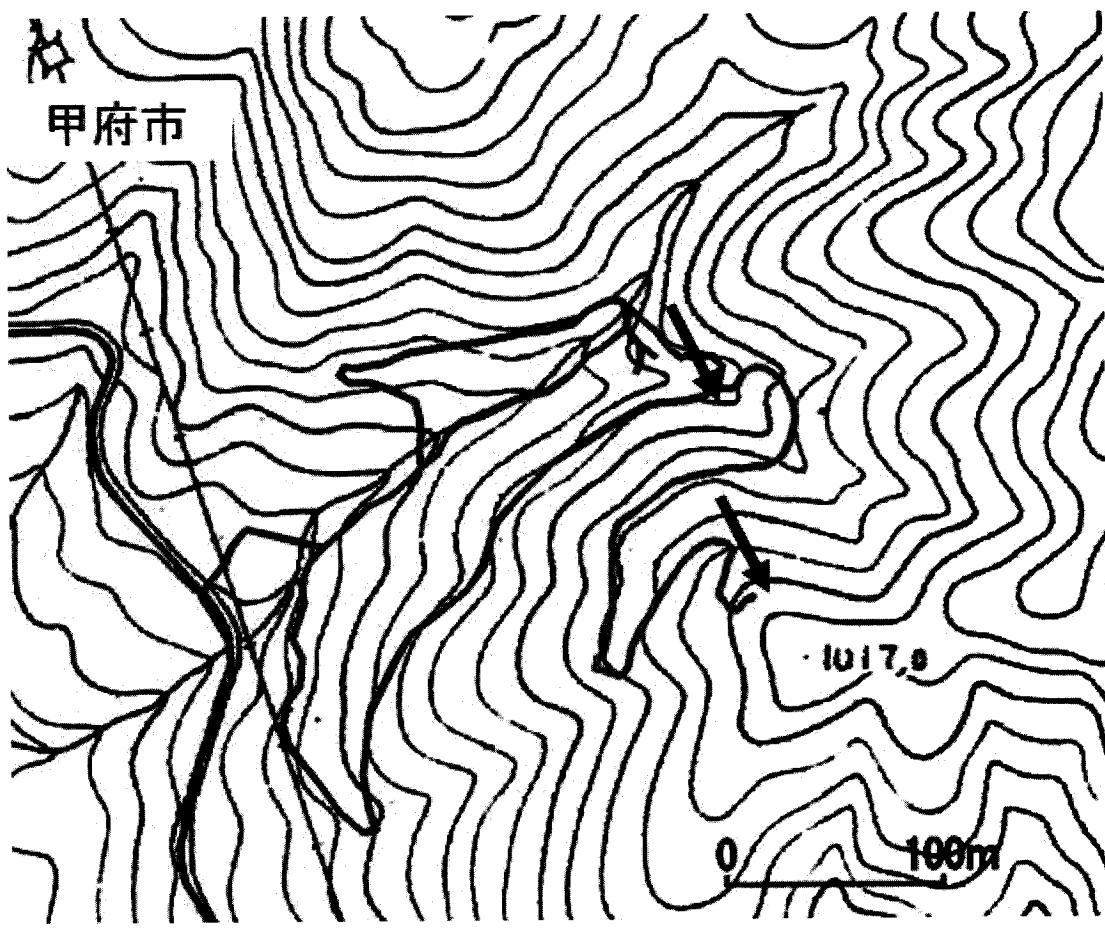
図 60 甲府の調査地

図 60 の甲府の調査地で、矢印で示された区間において、数値地形図から予測した土工量と、測量から求めた土工量を比較した。

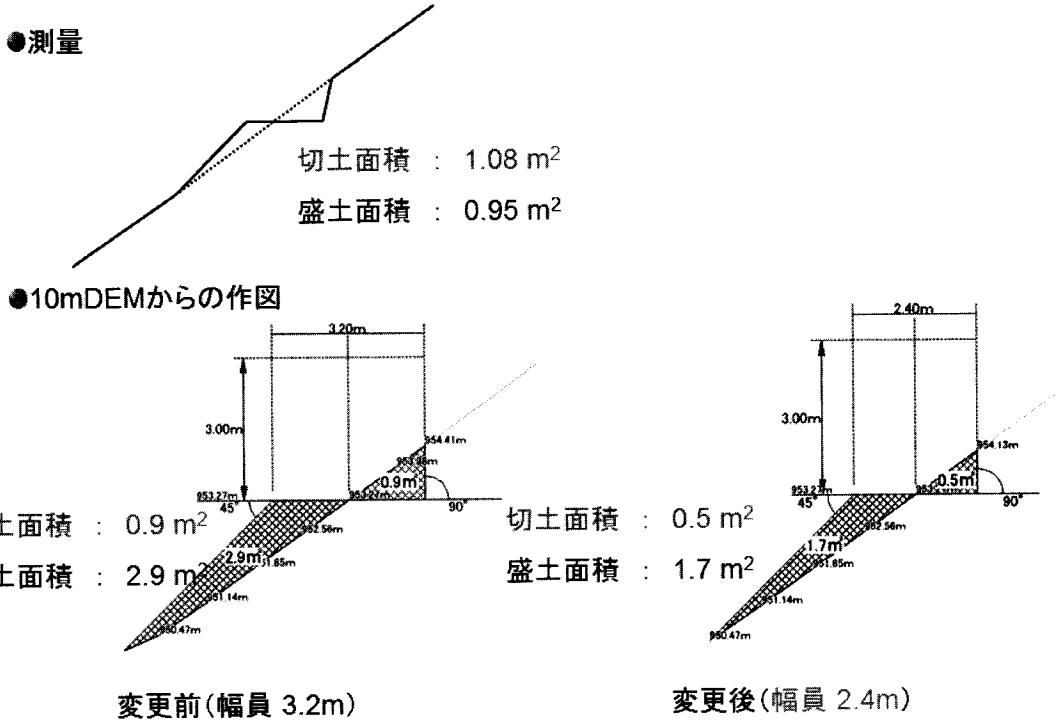
図 62 幅員の調整

図 62 では、測量の断面に比べると、盛土の計算値が過大となっている。断面を比較すると、これは明らかに幅員の違いによるものであることがわかる。すでに行った調査では幅員にも、相当なばらつきがあった。デフォルトでは 3.2m である幅員を 2.4m にすることによって計算値が実測値に近づいたことがわかる。

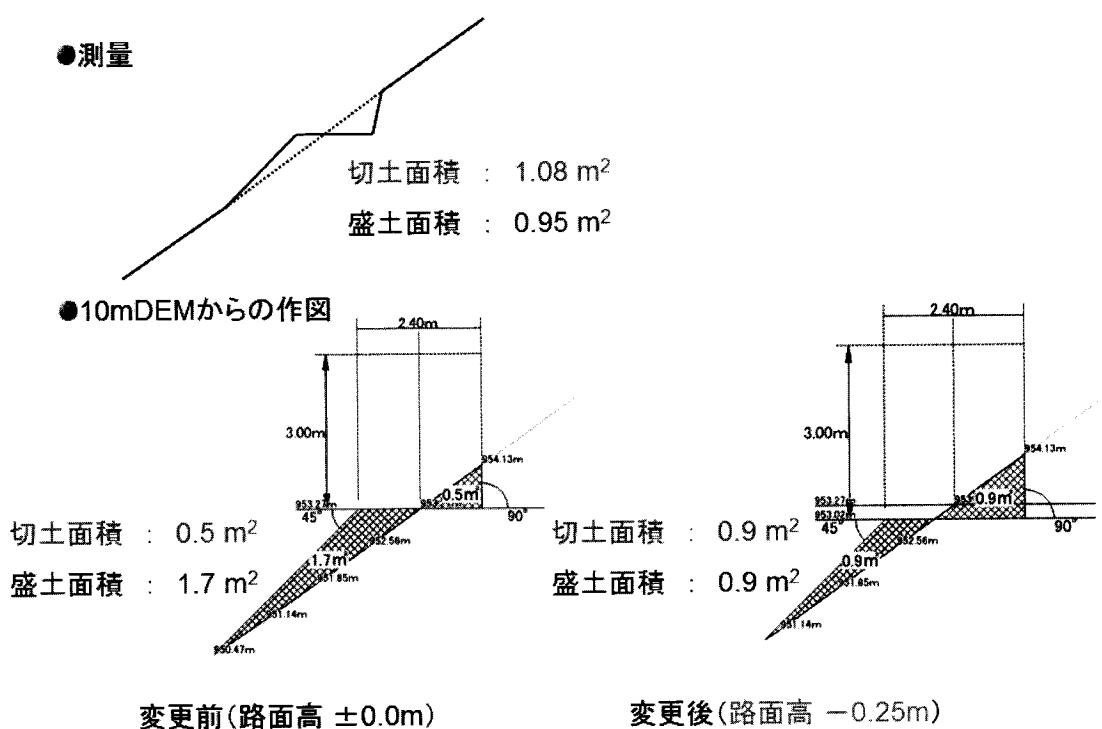
図 63 のり勾配の調整

図 63 では、測量の断面に比べると、予測による盛土量が多い。これは、盛土ののり勾配が予測値では緩やかであることが理由である。実際の作業道ではのり勾配に、かなりのばらつきがあった。デフォルト値では盛土ののり勾配は 1 割 2 分 (40 度) としている。図の下段、右側の図はのり勾配を 1 割 (45 度) に変更したものであるが、それにより予測値は実測値に近づいている。

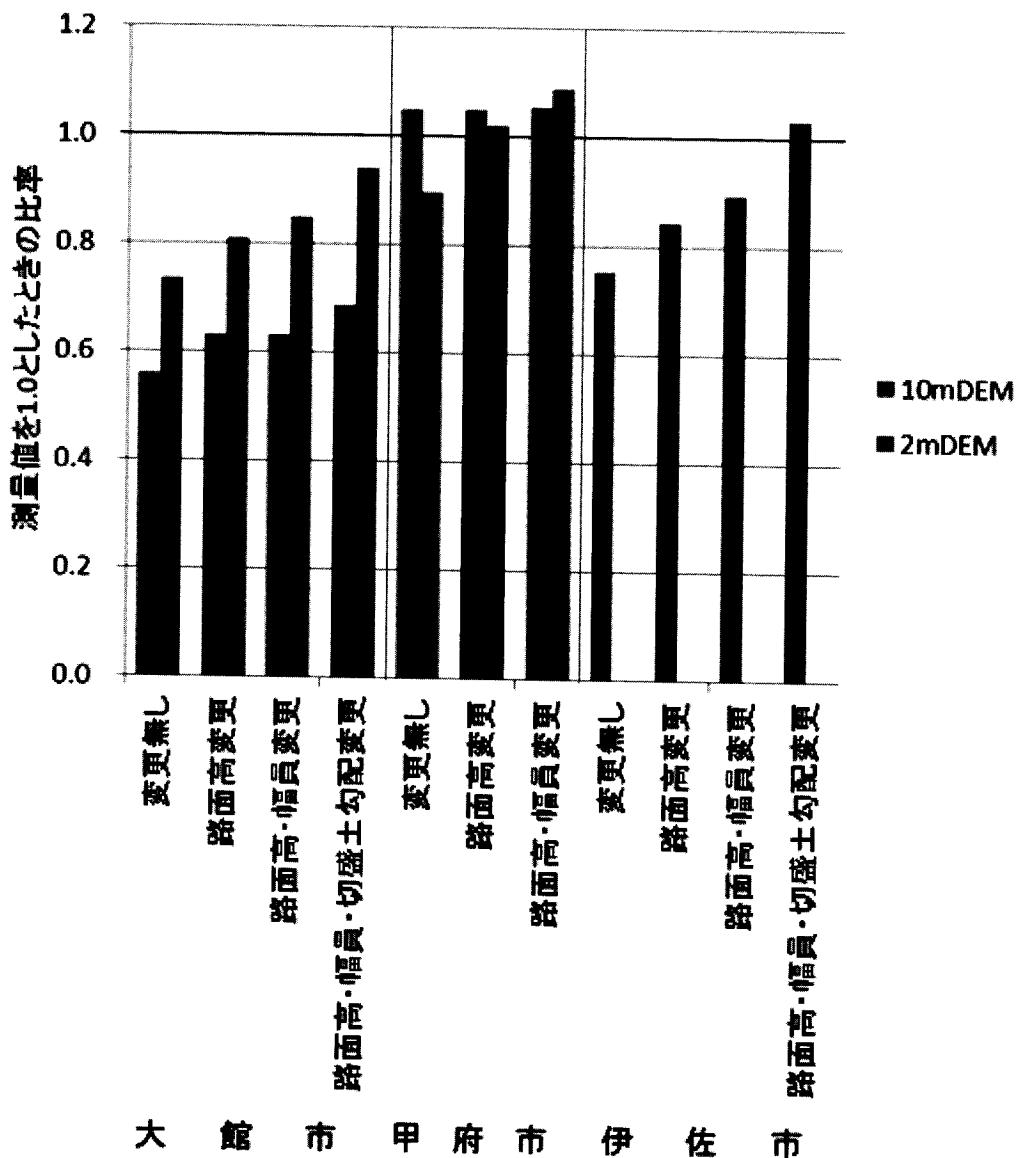
図 64 作業道の土工量合計の比較

図 64 は、調査地 3か所における作業道路線の土工量の合計の比較を、実測値を 1 として、評価したものである。調整なし、路面高の調整、路面高と幅員の調整、路面高、幅員、こう配の調整と手間をかけることによって予測値が実測値に近づいていくことが明らかである。とくに大館の 2 m メッシュによる計算の精度向上が著しい。

これらの結果から、数値地形図による土工量の予測は、計画高、のり勾配、幅員を調整すれば有効な予測となりうることが実証された。

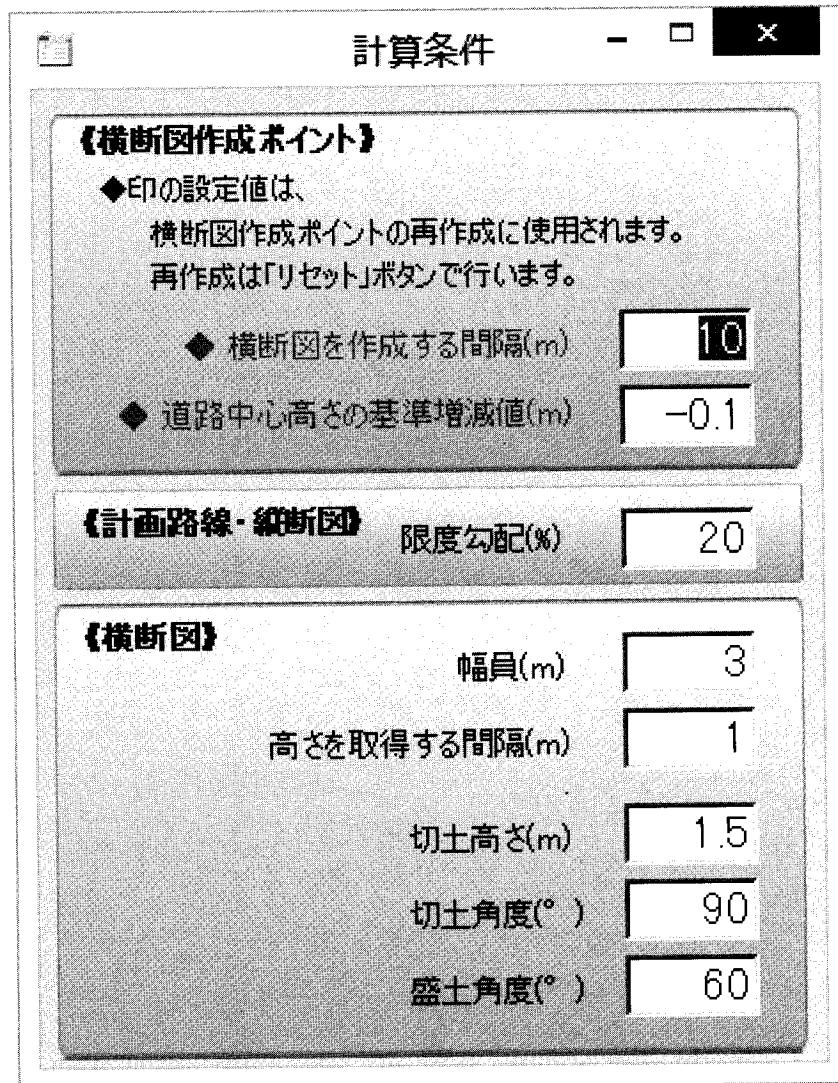
土工量の計算に先立って、計算条件を変更できます。  
横断面を作成する間隔、限度こう配、切土、盛土勾配などが入力できます。  
ここではこれらの条件を変更せずに土工量を計算します。  
土工量を計算するには、右下のウインドウの縦・横断図作成と書かれた黄色のボタンをクリックします。
