新たな森林施業に対応した  
水土保全技術手法に関する調査研究

平成 25 年度報告書

一般社団法人 森林保全・管理技術研究所

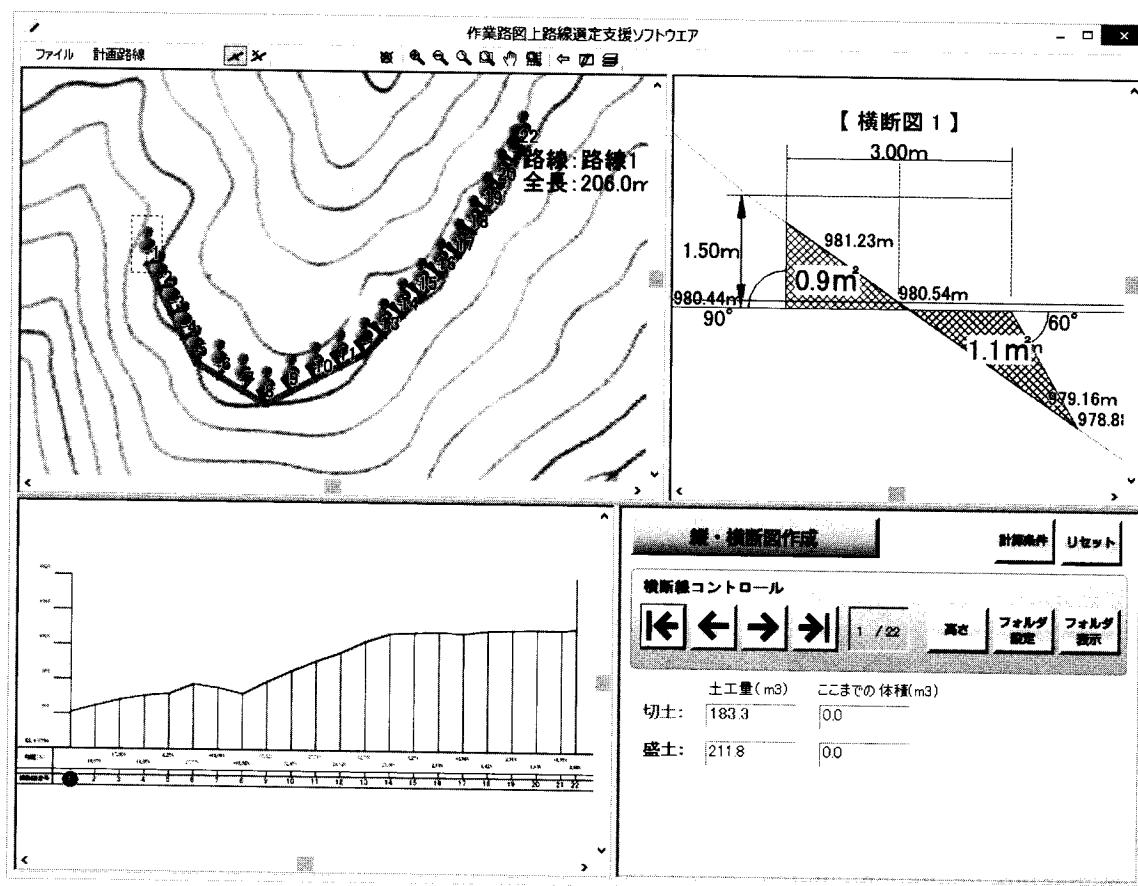
これだけの操作で、土工量の計算は終了です。

切土量は 183.3、盛土量は 211.8m<sup>3</sup> です。

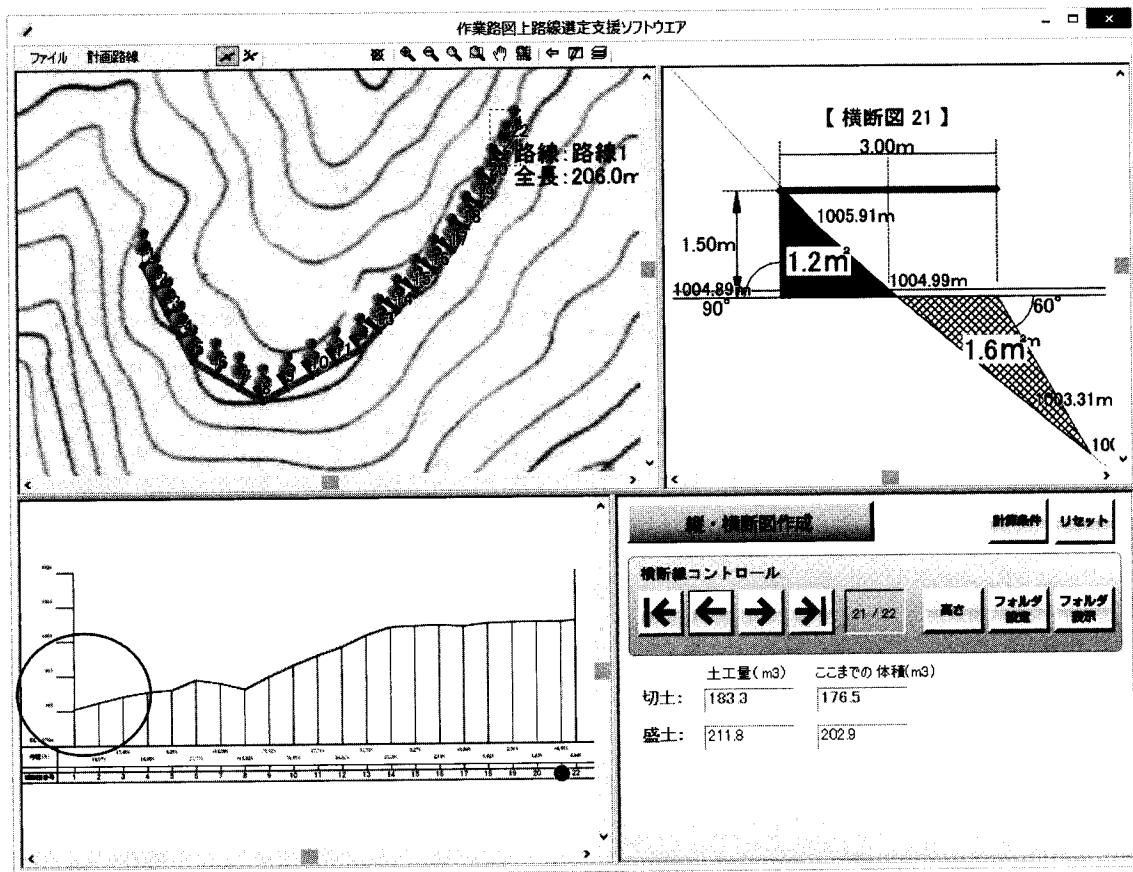
横断図では切土の高さが規制値を超えた場合や、予定した盛土勾配で盛土が急傾斜地形にすりつかない場合、エラー表示をします。

この計算では 21 番目の断面のみ、切土高が計算条件で指定した制限値である 1.5m をこえていました。

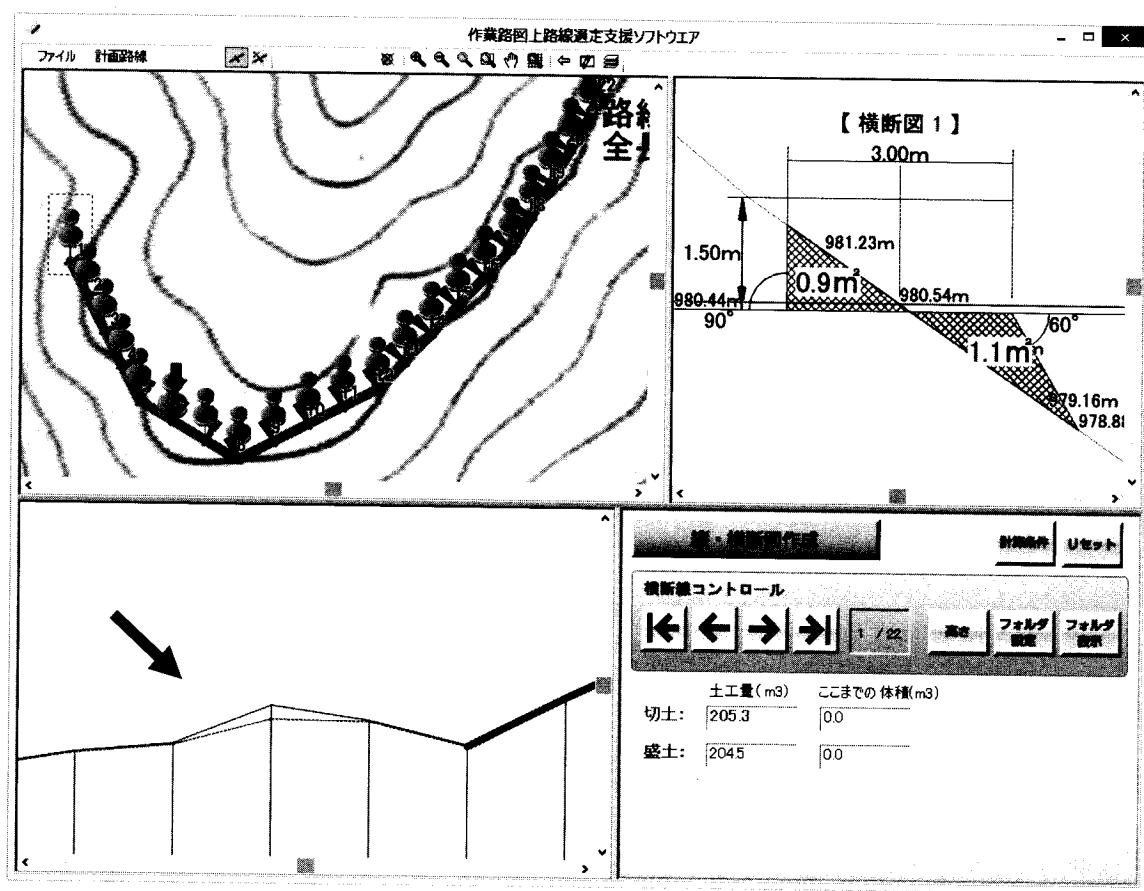
黒矢印で示されている通り、路面高が下がって、縦断勾配も制限以下に抑えられたことがわかります。

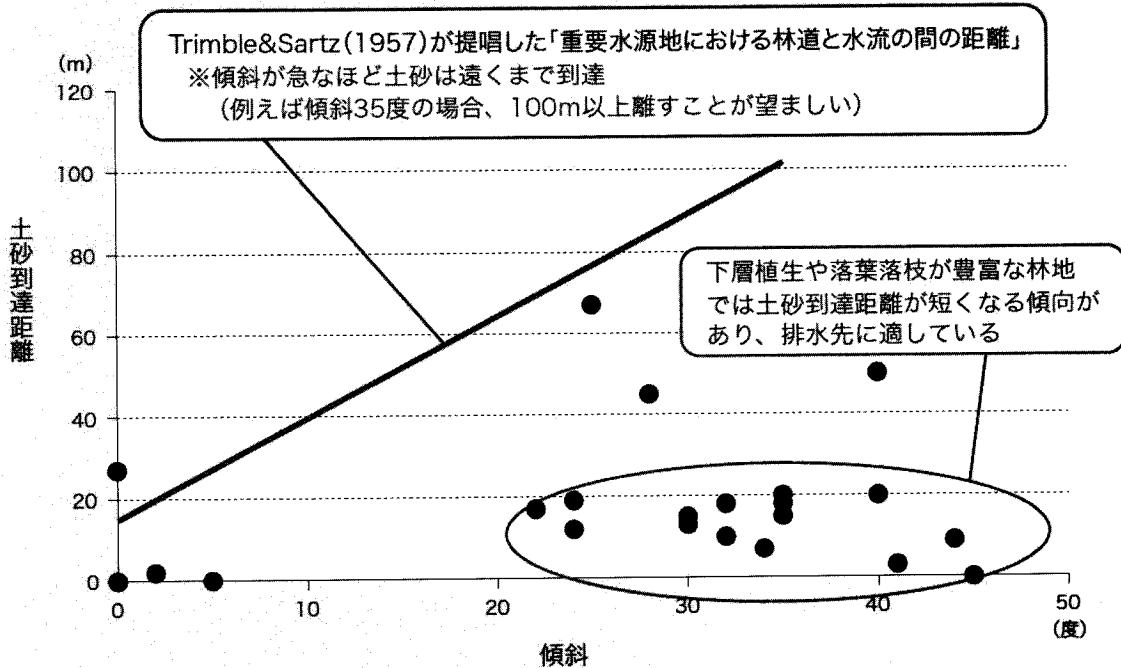
図 70 林地の傾斜と作業道からの土砂到達距離の関係

次に、作業道からの濁水対策について見てみる。後述するとおり、施工・作業時の対策として濁水の濃度（濁度）を直接下げるることもできるが、それだけでは限界があるため、河川から作業道までの距離を考慮した路線配置が重要となる。それでは、作業道からの濁水が河川に到達しないようにするために、実際にどのくらいの距離が必要となるのだろうか。作業道から林地へ流れ込む土砂の到達距離について、臼田らが実態調査を行った結果、全体的に傾斜が急なほど土砂が遠くまで到達する傾向が見られた（図 70）。ただし、地表の被覆状況などが様々であるため、距離にはばらつきが見られる。同様の調査は Trimble（5）によっても行われており、道から発生した土砂が河川に到達しないために必要な、道と河川の距離の算出方法が提唱されている。この方法で算出される距離（図 70 中の赤い直線）も、調査結果と同様に傾斜が急なほど距離が長くなっている。例えば林地の傾斜が 35 度の場合には、道と河川の間には約 100m の距離が必要である。路線選定の際はこの距離を参考にして、可能な限り河川から遠ざけて路線を配置することが濁水防止の観点から重要となる。

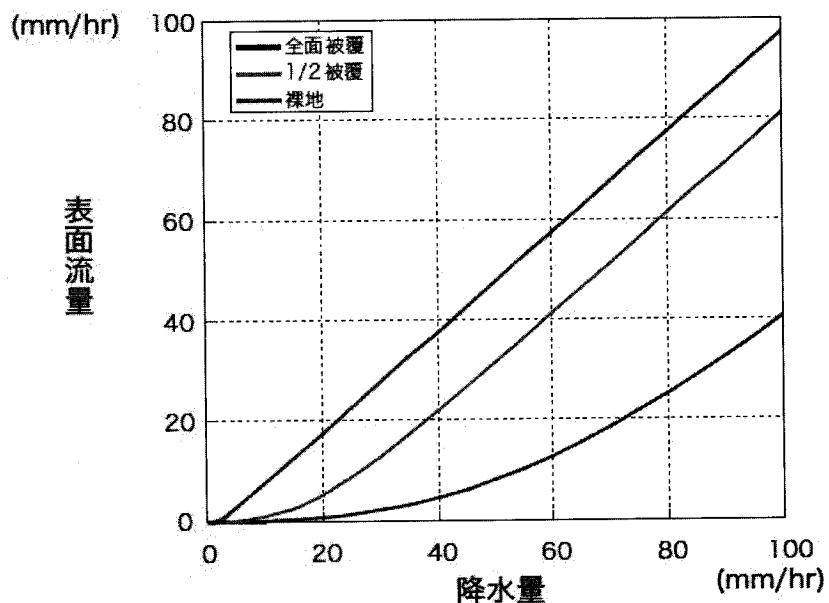
図 76 降水量と表面流量の関係  
路面枝条被覆状態の違いによる

裸地(枝条0%)の場合、数mm/hrの降雨で表面流が発生するが、1/2被覆の場合は10mm/hr程度、全面被覆の場合は20mm/hr程度の降雨で表面流が発生する
