## 津波と海岸林に関する調査研究事業

(平成 22 年度調査報告書)

平成 24 年 1 月

森林保全・管理技術研究会

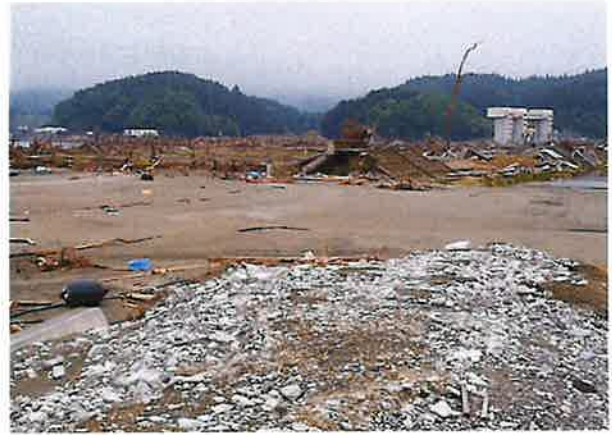
奇跡の一本松が有名。約 7 万本のマツが植栽されていた高田松原の 80% 程度の地盤が沈下により水没している。地盤が残っている箇所では前縁の防潮堤が残るが、それより海側の砂浜は消失した。林内に造成されていた防潮堤（T.P5.0m 程度）はほとんどが破壊され、水門部のみが海の中に残っていた。

破壊された林内の防潮堤

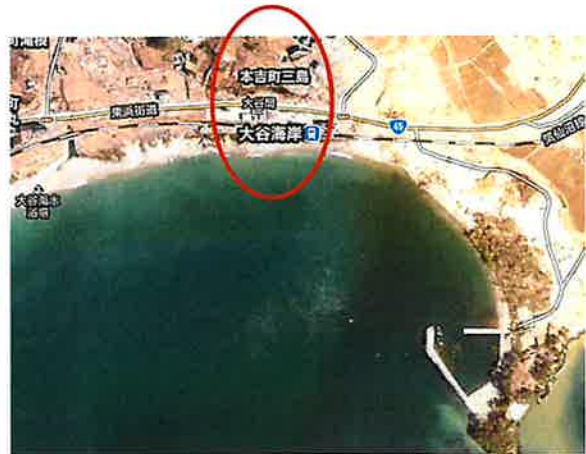
被災後

元々林帯幅が狭いが、ほとんどの海岸林が破壊され流木化している。被災後写真の赤丸部分は、海沿いまで尾根が張り出しているため両側の谷部よりも被災度合いが小さい。「折れ」被害も陸に向かう個体、海に向かう個体が混在しており、当地区では引き波の影響も大きかったと推察される。前浜の侵食が激しく、防潮堤も破壊されているため、復旧時には塩害対策も重要な位置付けになる。また、地盤沈下(?)のために一部冠水している箇所もある(塩水)。

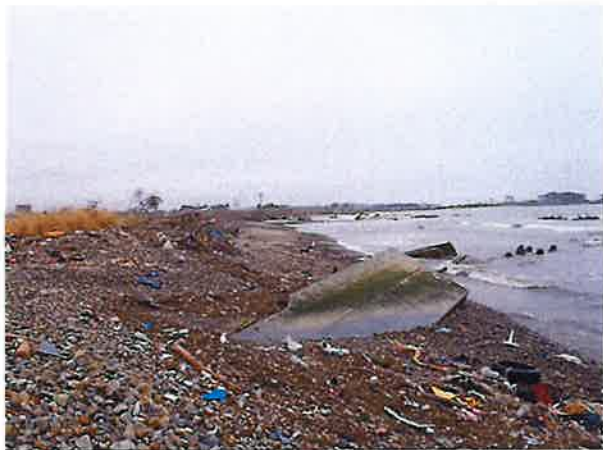
防潮堤は破壊され、ほとんど機能を果たせない状態となっている。現在の汀線は防潮堤のあった位置から約 20m 後部に位置している。また、海底汚泥は見られないが芝の枯れたようなものが表層に集積していた。

破壊された防潮堤

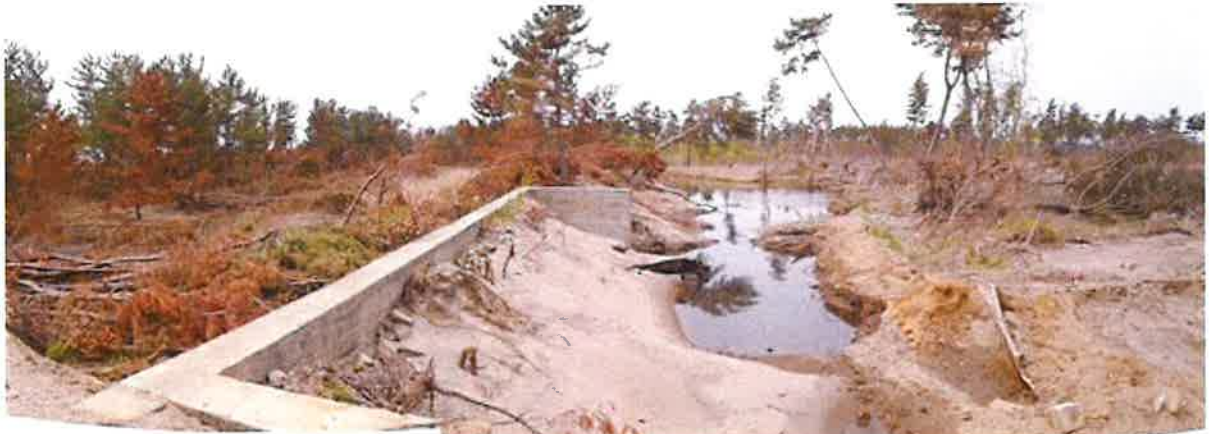
すべての調査地に共通する事項として、防潮堤等の構造物後部の破壊が顕著であった。これは段波によるものと考えられるが、同様の現象が多く見られた。当地区では、林帯前線から約50mに設置された土留工の後部で盛土が侵食され冠水している状況が確認できた。

したがって、立木被災も構造物の後部で大きく、構造物前面はあまり流木化が確認されず生存木が多いのに対し、構造物後部では林帯が消失（生育基盤が消失）するなど、**地形により津波から受ける影響が大きく異なることが確認された**。ただし、盛土部で垂直根が発達した個体は流木化しておらず、**根系の発達が流木化防止に大きく影響することが伺えた**（津波の規模にもよる）。

構造物前後の状況（左が海側、右が陸側）

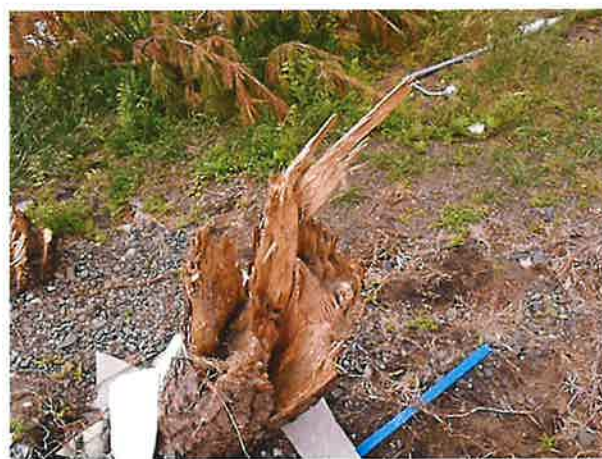
「折れ」の被害を被っている個体は、ねじ切られたような切り口となっている。

「折れ」の拡大（ねじ切られている）

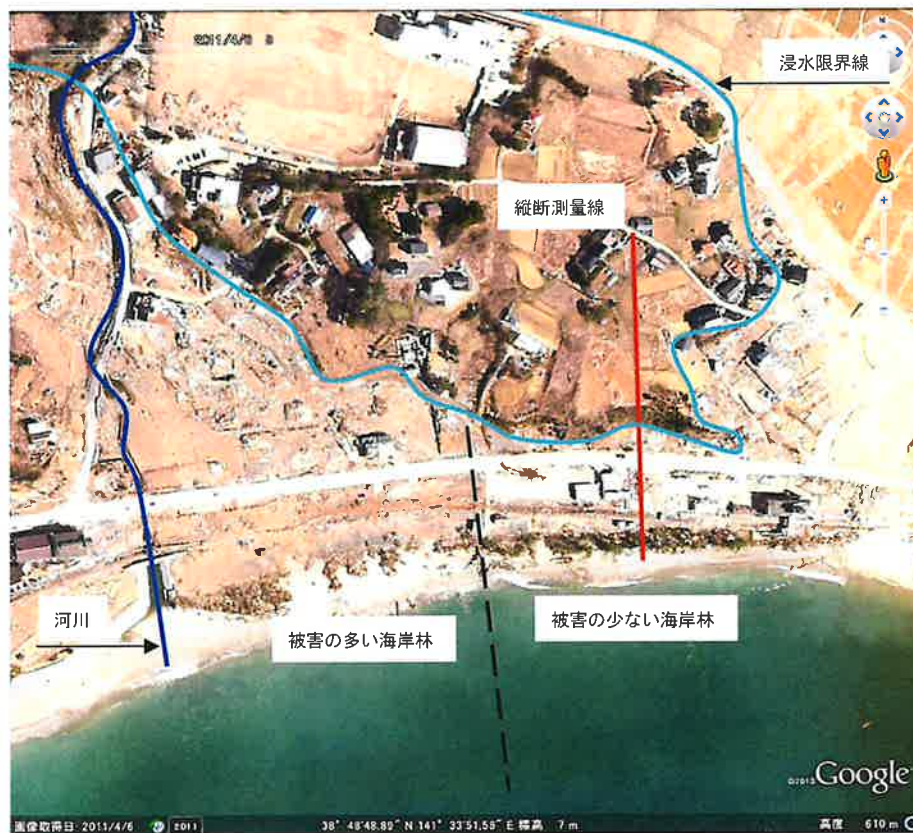
図7 海岸林の被災状況と地形の関係

一方、樹高に匹敵する波高の津波を受けながらも、写真2 及び写真3 に示すように被災後も生育していたクロマツも部分的に存在する。部分的に生存している海岸林の背面には台地状の地形があり（図6 参照）、海岸林と台地との間に貯留できる海水量が限られ、引き波の量が少なかったために、被害が少なかったものと考えられる。調査箇所は西側に隣接する海岸林は、図7 に示すように被災の程度が激しい。この箇所では背面に台地状の地形が迫ってなく、津波が河川に沿って内陸まで遡上し、引き波に伴う海水量が多かったと判断できる。

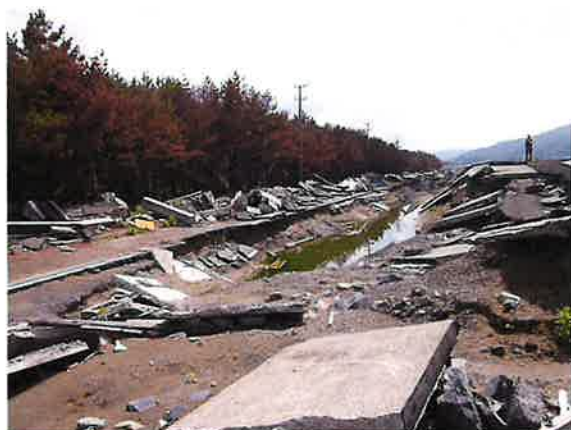
コンクリートブロック傾斜防潮堤の水表（法勾配1：0.7）はほとんど被害がないが、水裏法面は著しく破壊した。津波が堤頂を越え、背面での落差によるエネルギーで洗掘されたものと考えられ、洗掘箇所の一部では湛水していた。現地調査時には埋め立てられていて詳細は不明であるが、堤頂から内陸側約15mの範囲が洗掘を受けたも

のと推定される。

海岸林は汀線から28.0m、防潮堤から18.6m地点から始まっているが、洗掘を受けた防潮堤のすぐ背面に成立していれば、気仙沼市大谷海岸の例のように防潮堤背面の被災は免れたものと考えられる。

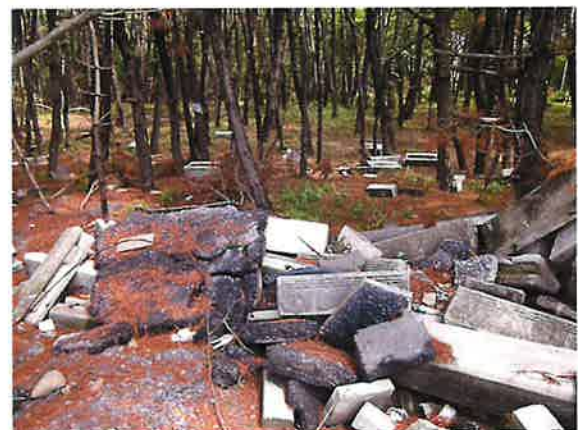
写真7 林内に散乱する防潮堤のブロック

破壊した防潮堤のブロック等が林内に散乱しているが、一部では樹幹がブロックの林内への侵入を阻止している状況も確認された。このことから海岸林が漂流物の捕捉効果を発揮し、背後の住宅地への被害を最小限にとどめたことが分かる。
