治山施設等の点検・補修等手法の開発に関する調査研究

平成27年度報告書

公益社団法人 森林保全・管理技術研究所

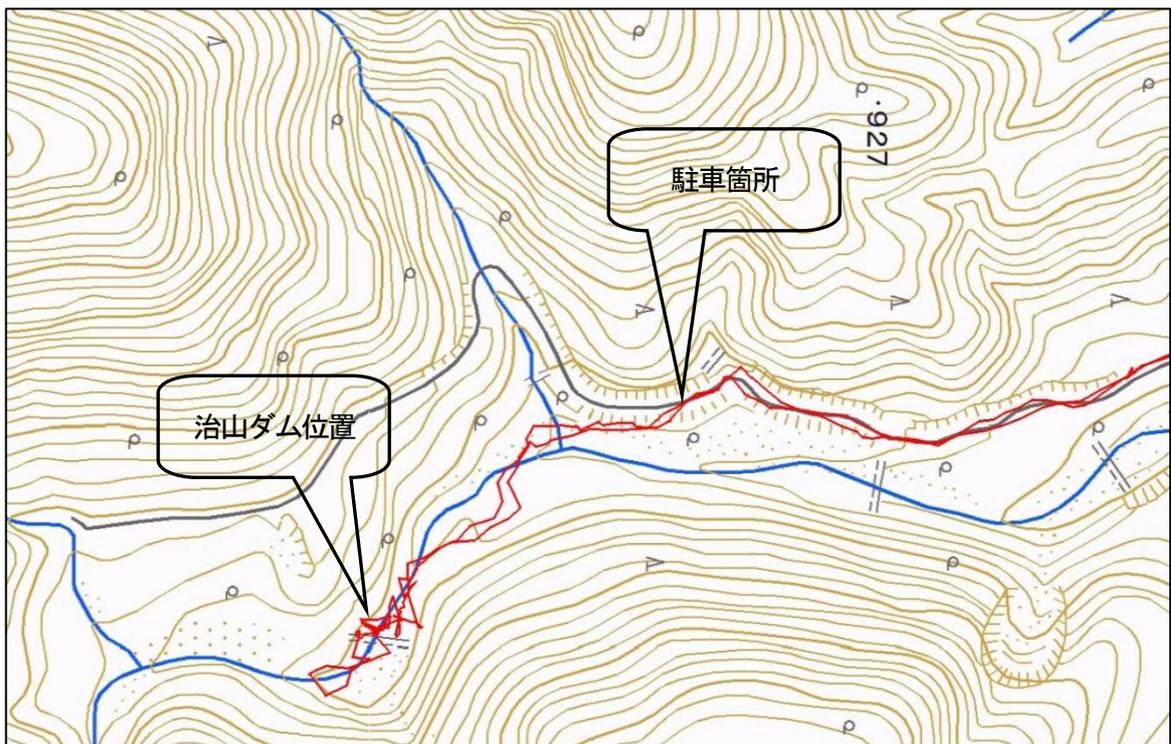
図 3-2 GPS 軌跡図による調査箇所までのルート図

治山事業はほとんどが山地であり、施工から年月が経つと施設までのアクセスルートが樹木で覆われ、対象とする施設位置（緯度、経度）が分かっても、そこにたどりつくまでにかなりの労力を伴う場合がある。そこで、GPS 軌跡図を添付する様式を設け、初回調査時の駐車箇所から対象施設までの軌跡を図示しておくことを提案する。

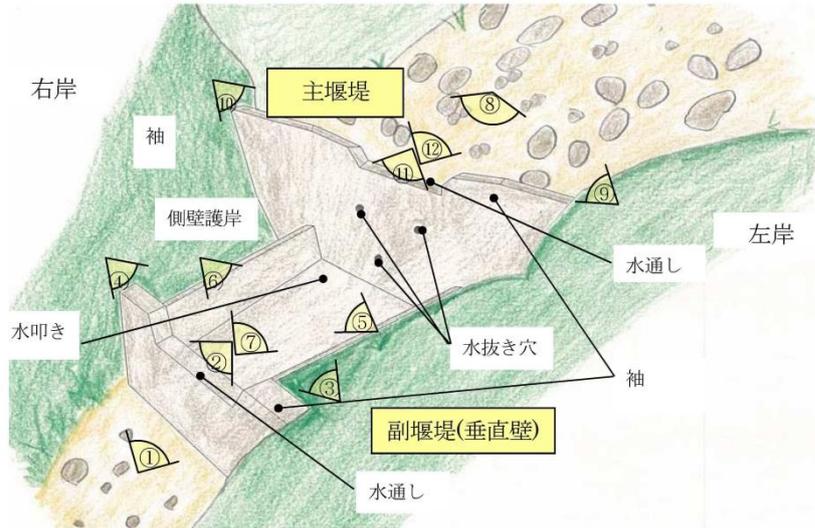
砂防堰堤の写真撮影位置図

写真撮影ポイントの点検者による差異を無くすため、または撮影枚数を最小限にするため、撮影ポイントや角度等を示した概略図を点検要領に掲載することを提案する。

番号	撮影位置	撮影対象物	番号	撮影位置	撮影対象物
①	副堰堤*下流 *)または垂直壁	副堰堤下流面全景 副堰堤護床工	⑦	主堰堤下流	主堰堤下流面全景 主堰堤水叩き
②	副堰堤上流	副堰堤上流面全景 副堰堤水通し	⑧	主堰堤上流	主堰堤上流面全景 主堰堤水通し
③	副堰堤左岸袖	副堰堤右岸袖部	⑨	主堰堤左岸袖	主堰堤右岸袖部(袖小口 や袖上部斜面含む)～上流
④	副堰堤右岸袖	副堰堤左岸袖部	⑩	主堰堤右岸袖	主堰堤左岸袖部(袖小口 や袖上部斜面含む)～上流
⑤	左岸側壁	右岸側壁護岸	⑪	主堰堤水通し	砂防堰堤下流全景
⑥	右岸側壁	左岸側壁護岸	⑫	主堰堤水通し	砂防堰堤上流全景

- ・上図の撮影位置は原則であり、地形や流水の状況等より危険なため当該位置に立つことが困難な場合、撮影対象物が撮影可能な別の位置から撮影してもよい。
- ・撮影位置は、必ず様式2-3-1に記録しておく。
- ・砂防設備等の変状の変化を確認できるよう、損傷等の有無にかかわらず必ず定点から撮影する。
- ・破損箇所の状況が確認できるよう、必要に応じてアップで撮影する。
- ・一つの撮影対象物の写真が複数枚に渡る場合には、写真番号(①②…)の後に枝番(-1、-2)を付す。
- ・副堰堤が2基以上ある場合又は副堰堤の下流に垂直壁がある場合には、写真番号の前にそれぞれ「副下」・「副上」・「垂直」を付するなど区別する。

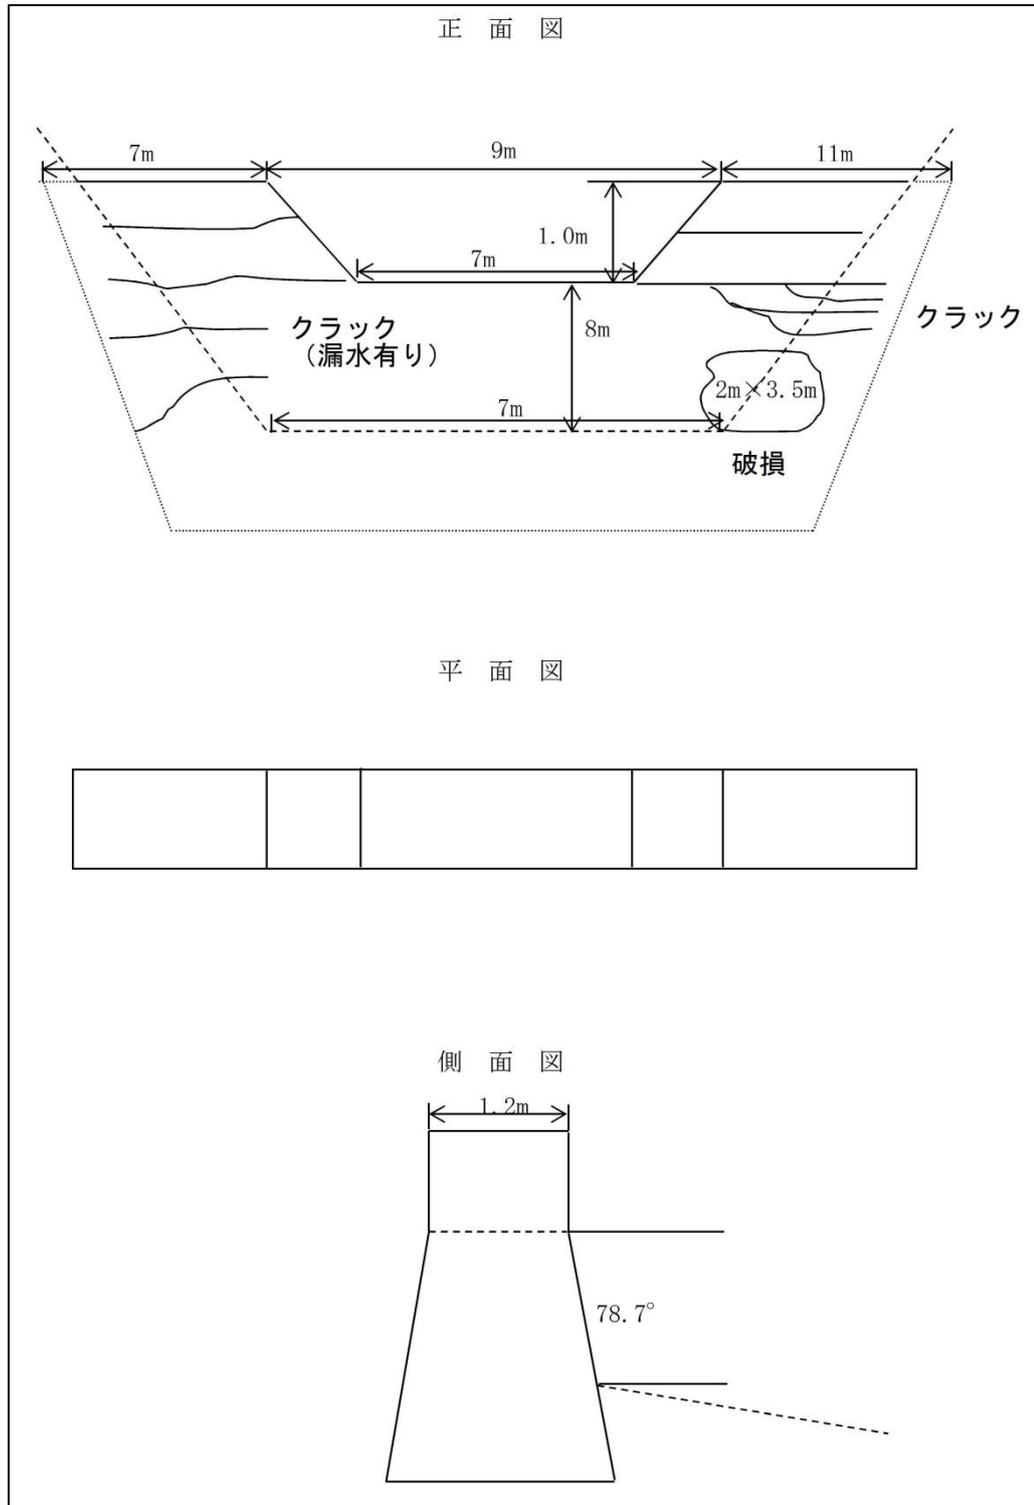
図 3-4 変状箇所を示したスケッチ図 (例)

変状の写真は、時間が経過するとどの箇所を撮影したものか判らなくなる可能性があるため、林野庁様式別紙5のような形でスケッチを添付することを提案する。

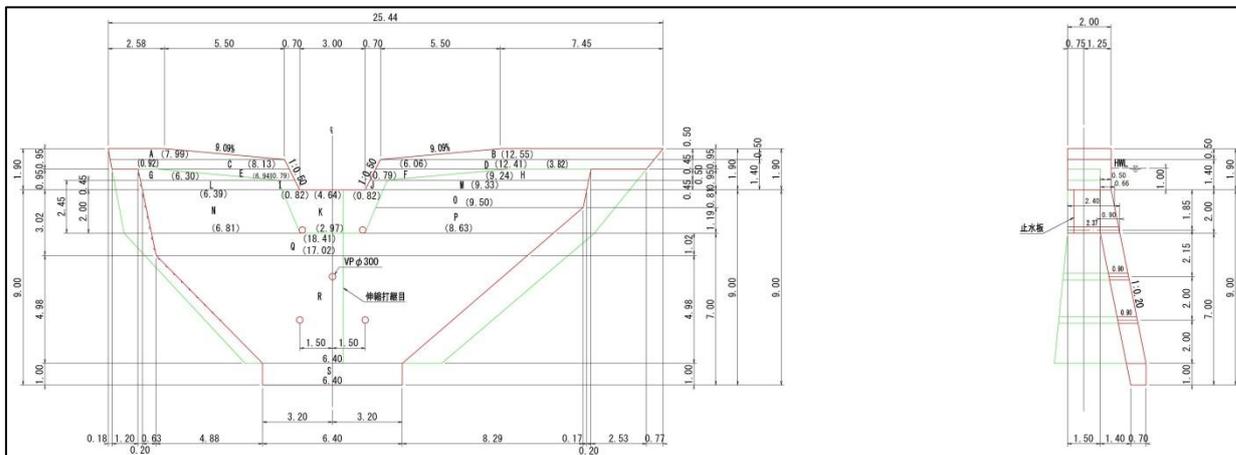
図 3-6 収集事例の一例（谷止工増厚・嵩上）

治山施設の補修・補強に関する事例を収集したところ、平成27年4月末時点で15件の事例が収集され、いずれも谷止工に関する事例であった。これは多くの場合、補修・補強対策の設計業務として発注される工種は谷止工のみであり、山腹工（土留工・水路工）については原状復帰のための工事発注のみで、補修設計業務が生じないためと考えられる。

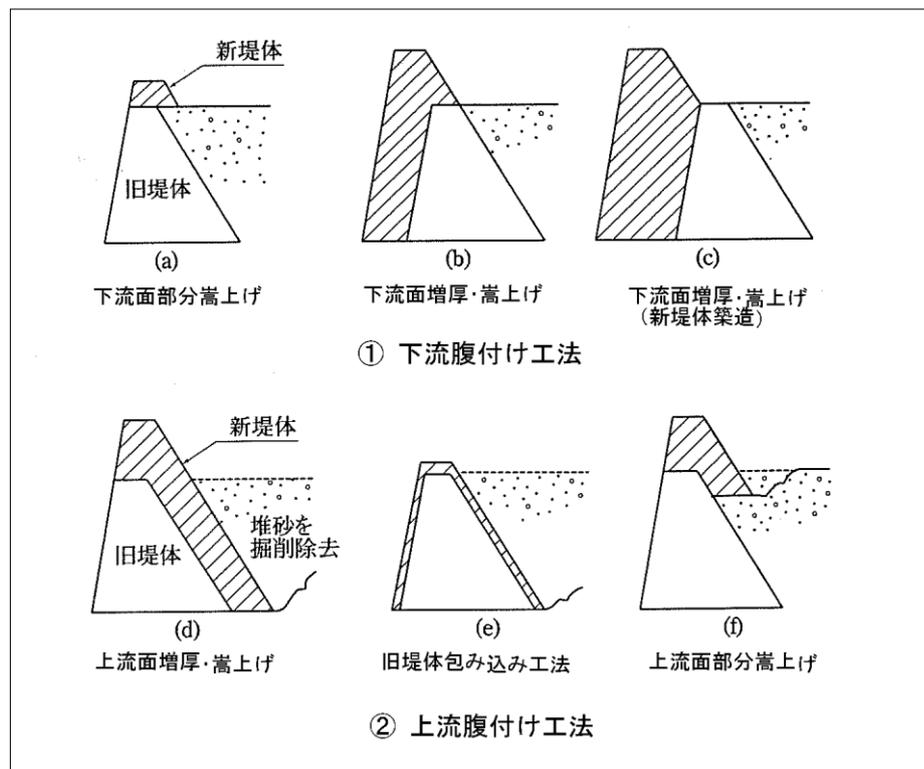
図 3-7 堤体嵩上げ工法の種類

- ① 下流面腹付け工法は、堤体背後の堆砂域は現状のまま簡易な水替えで施工が可能であり施工上有利であるが、主応力の方向と継目の方向が同方向となり応力上良好とはいえない。
- ② 上流面腹付け工法は、施工上、堤体背後の堆砂域内の堆積土砂を掘削除去(施工上必要範囲)し、施工箇所を確保するため転流工が必要となる。応力上は、主応力の方向と継目の方向が直交するため下流面腹付けに対して有利となる。

上図の (a) 及び (f) の部分嵩上げ工法は、嵩上げによる作用荷重の増分を旧堤体で受け持つ構造である。よって、この型式を採用する場合は旧堤体が健全な状態でなければならない。(b), (c), (d) の工法は旧堤体が健全な状態でない場合の補強対策を併用した嵩上げ工法である。

堤体の嵩上げ工の方法は大別すると図 3-7 に示すように①下流面腹付け工法と②上流面腹付け工法に分類できる。両工法の特徴は次の通りである。

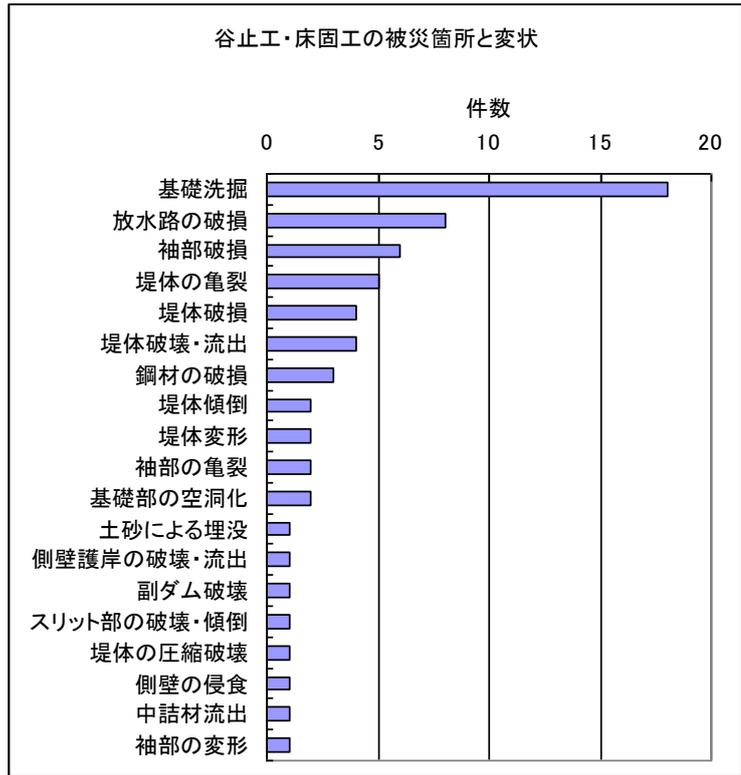
谷止工・床固工

変状の種類	回答数
基礎洗掘	18
放水路の破損	8
袖部破損	6
堤体の亀裂	5
堤体破損	4
堤体破壊・流出	4
鋼材の破損	3
堤体傾倒	2
堤体変形	2
袖部の亀裂	2
基礎部の空洞化	2
土砂による埋没	1
側壁護岸の破壊・流出	1
副ダム破壊	1
スリット部の破壊・傾倒	1
堤体の圧縮破壊	1
側壁の侵食	1
中詰材流出	1
袖部の変形	1

- ・ いずれの工種においても「基礎洗掘」が最も多い。
- ・ 谷止工・床固工では「基礎洗掘」の次に「放水路の破損」、「袖部破損」、「堤体破損」と続く。
- ・ 水路工では「基礎洗掘」、「埋没」、「水路工の変形」と続く。
- ・ 護岸工では「基礎洗掘」、「躯体傾倒」がほとんどを占める。
- ・ 土留工では「基礎洗掘」、「躯体破損」がほとんどを占める。

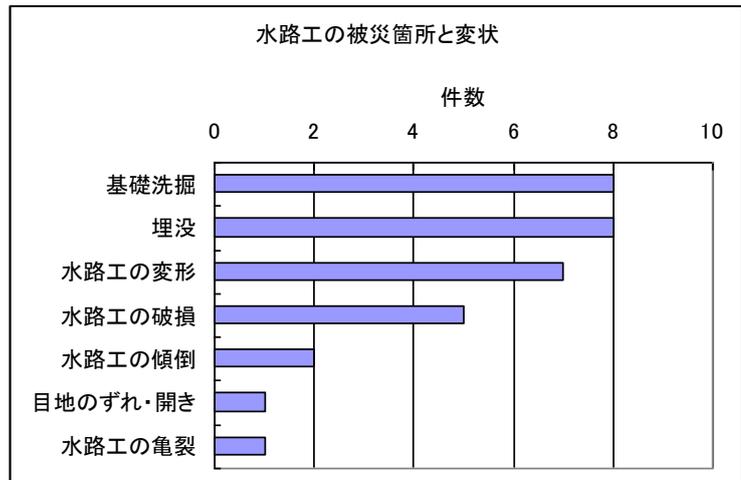
水路工

変状の種類	回答数
基礎洗掘	8
埋没	8
水路工の変形	7
水路工の破損	5
水路工の傾倒	2
目地のずれ・開き	1
水路工の亀裂	1

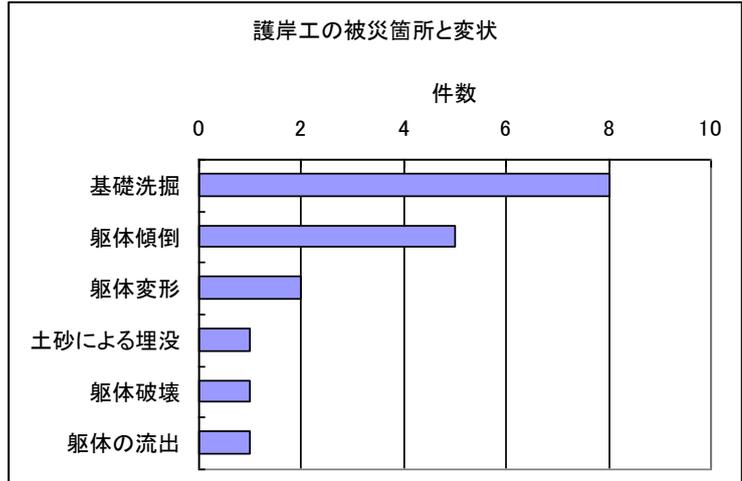
護岸工

変状の種類	回答数
基礎洗掘	8
躯体傾倒	5
躯体変形	2
土砂による埋没	1
躯体破壊	1
躯体の流出	1

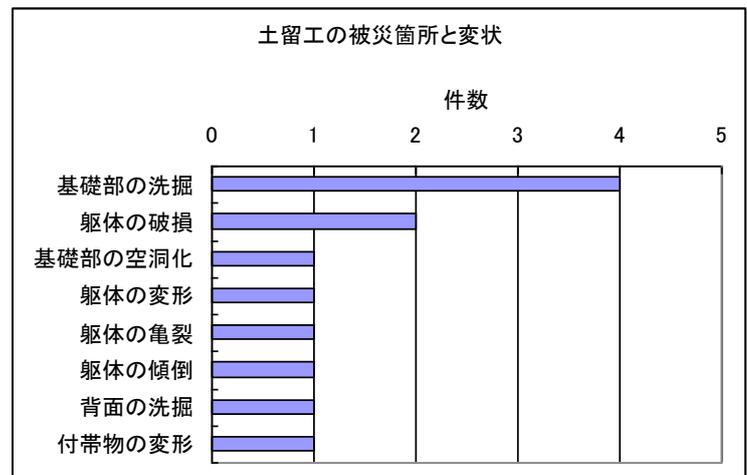
土留工

変状の種類	回答数
基礎部の洗掘	4
躯体の破損	2
基礎部の空洞化	1
躯体の変形	1
躯体の亀裂	1
躯体の傾倒	1
背面の洗掘	1
付帯物の変形	1

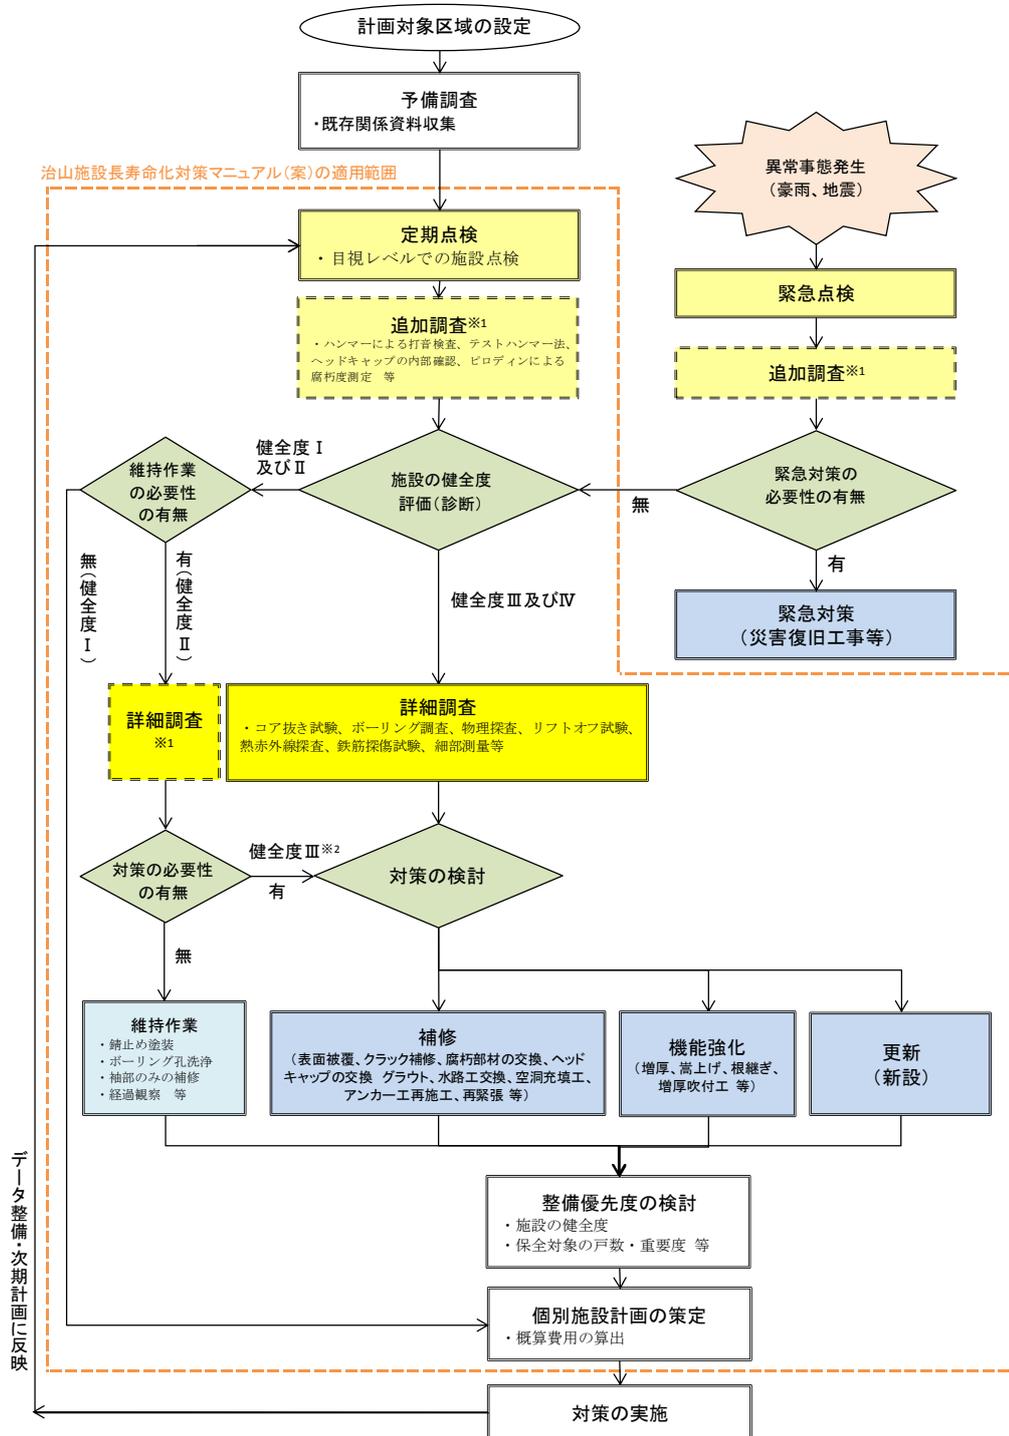
林野庁の治山施設個別施設計画策定マニュアル（案）には、点検実施から診断、長寿命化対策（維持作業、補修、機能強化、更新）に至るまでの個別施設計画の一連の流れとして、以下のフローが示されている。

※1: 必要に応じて実施

※2: 対策の必要性有(健全度がⅡからⅢに低減)の判断は、詳細調査の実施を基本とする。

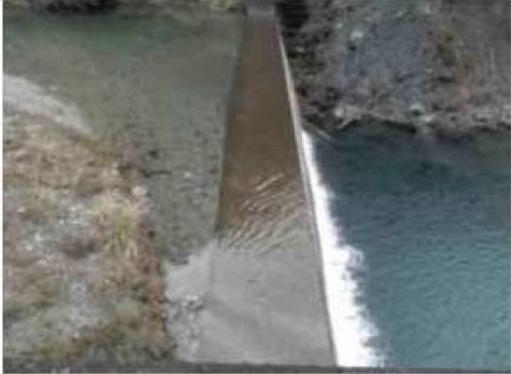
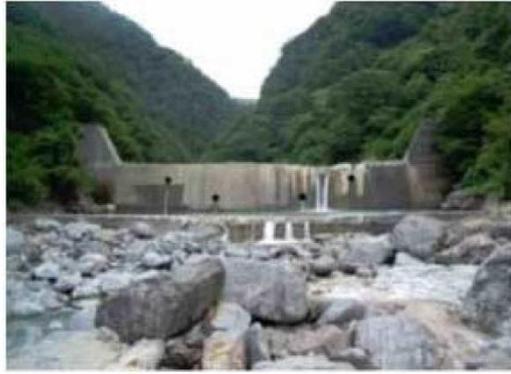
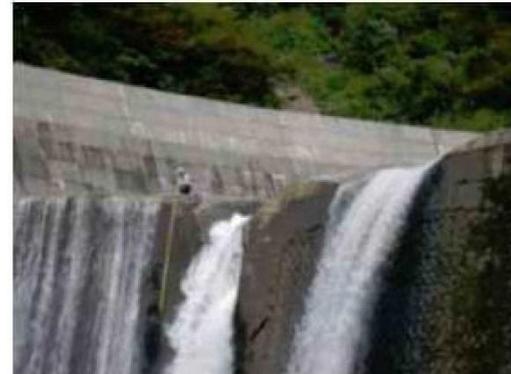
図 4-3 変状レベルの事例写真 水通しの摩耗（砂防関係施設点検要領（案））

施設区分	砂防設備	施設名	砂防堰堤	評価項目	摩耗
適用区分	不透過型コンクリート砂防堰堤			部位	本体(水通し天端)
要対策時機能低下	有	要対策時性能低下	無	要対策時環境影響	無

変状レベル	健全度評価基準	参考事例
a (軽微な損傷)	<p>【定期点検・臨時点検結果】</p> <p>○変状なし ○軽微な摩耗</p>

<p>堰堤水通し天端</p>
b (損傷あるが、機能・性能低下に至っていない)	<p>【定期点検・臨時点検結果】</p> <p>○鉛直方向の摩耗深さが概ね1リフト程度未満</p>

<p>堰堤水通し天端</p>
c (機能・性能低下あり)	<p>【定期点検・臨時点検結果】</p> <p>○鉛直方向の摩耗深さが概ね1リフト程度以上</p>

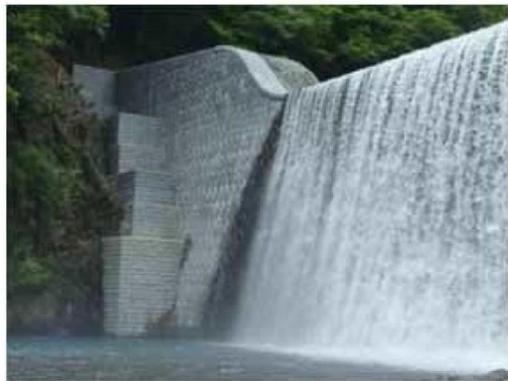
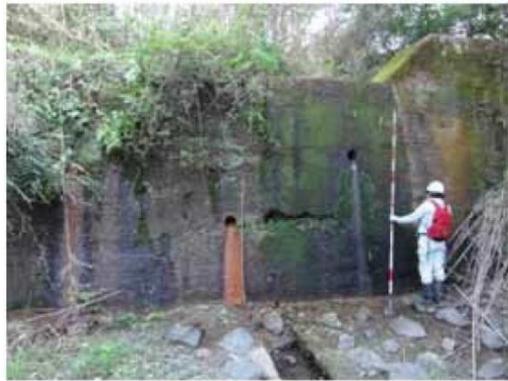
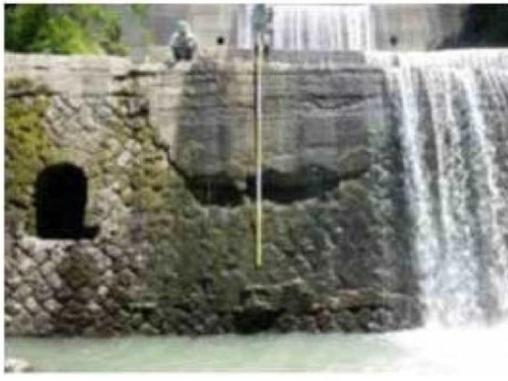
図 4-4 変状レベルの事例写真 堤体ひび割れ（砂防関係施設点検要領（案））

施設区分	砂防設備	施設名	砂防堰堤	評価項目	ひび割れ
適用区分	不透過型コンクリート砂防堰堤			部位	本体
要対策時機能低下	無	要対策時性能低下	有	要対策時環境影響	無

変状レベル	健全度評価基準	参考事例
a (軽微な損傷)	<p>【定期点検・臨時点検結果】</p> <p>○変状なし ○軽微なひび割れ</p>

<p>堰堤本体</p>
b (損傷あるが、機能・性能低下に至っていない)	<p>【定期点検・臨時点検結果】</p> <p>○水平方向ひび割れが各ブロック幅の概ね 1/2 程度未満</p>

<p>堰堤本体</p>
c (機能・性能低下あり)	<p>【定期点検・臨時点検結果】</p> <p>○水平方向ひび割れが各ブロック幅の概ね 1/2 程度以上 ○ひび割れが上下流に連続して発生</p>

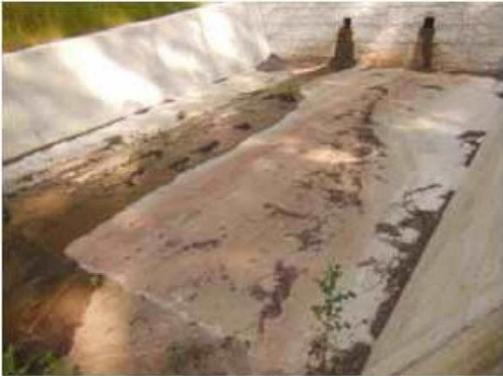
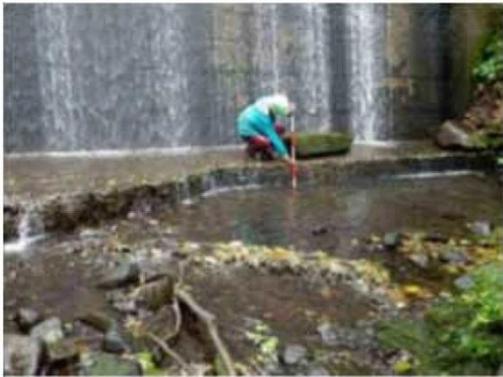
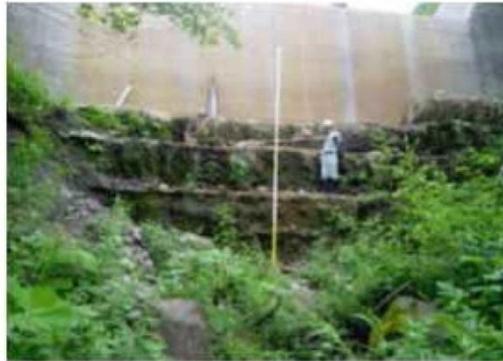
図 4-5 変状レベルの事例写真 基礎洗掘（砂防関係施設点検要領（案））

施設区分	砂防設備	施設名	砂防堰堤	評価項目	洗掘
適用区分	不透過型コンクリート砂防堰堤			部位	本体（基礎）
要対策時機能低下	無	要対策時性能低下	有	要対策時環境影響	無

変状レベル	健全度評価基準	参考事例
a (軽微な損傷)	<p>【定期点検・臨時点検結果】</p> <p>○変状なし ○軽微な洗掘</p>

<p>堰堤基礎部</p>
b (損傷あるが、機能・性能低下に至っていない)	<p>【定期点検・臨時点検結果】</p> <p>○基礎部の洗掘が堰堤基礎面に達していない</p>

<p>堰堤基礎部</p>
c (機能・性能低下あり)	<p>【定期点検・臨時点検結果】</p> <p>○基礎部の洗掘が堰堤基礎面に達している</p>

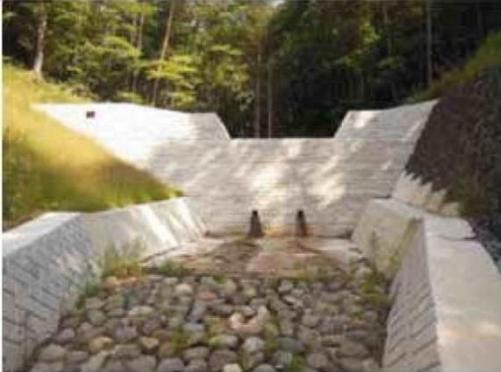
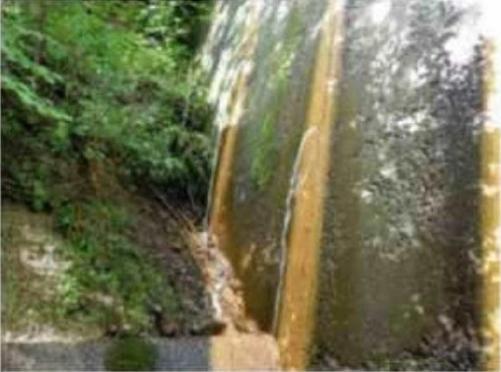
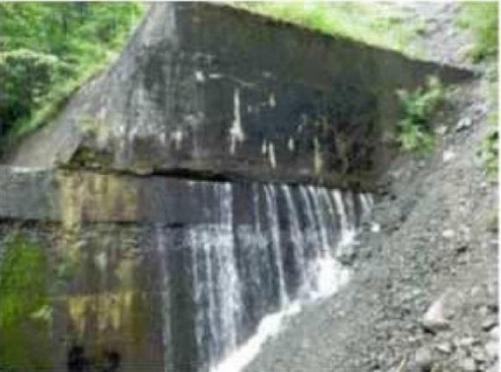
図 4-6 変状レベルの事例写真 袖部漏水（砂防関係施設点検要領（案））

施設区分	砂防設備	施設名	砂防堰堤	評価項目	漏水
適用区分	不透過型コンクリート砂防堰堤			部位	袖
要対策時機能低下	無	要対策時性能低下	有	要対策時環境影響	無

変状レベル	健全度評価基準	参考事例
a (軽微な損傷)	<p>【定期点検・臨時点検結果】</p> <p>○変状なし ○軽微な漏水</p>

<p>堰堤本体</p>
b (損傷あるが、機能・性能低下に至っていない)	<p>【定期点検・臨時点検結果】</p> <p>○部分的に漏水している</p>

<p>堰堤本体</p>
c (機能・性能低下あり)	<p>【定期点検・臨時点検結果】</p> <p>○本体の広範囲にわたる漏水 ○基礎底面部からの漏水 ○兩岸地山と堰堤境界面からの漏水</p>

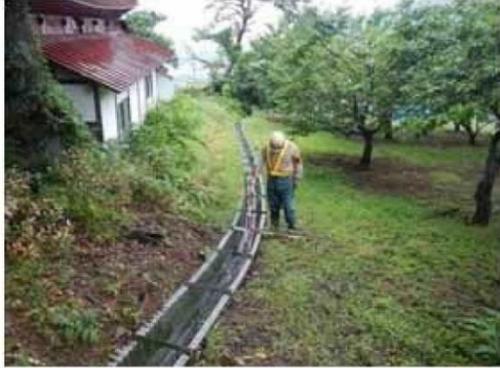
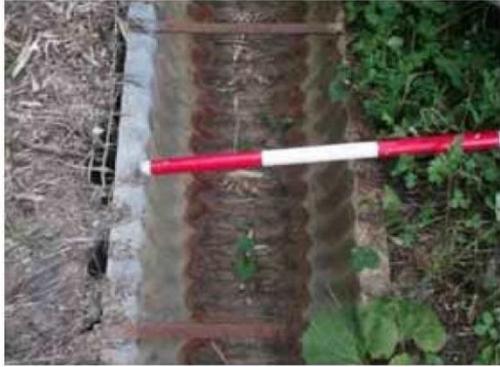
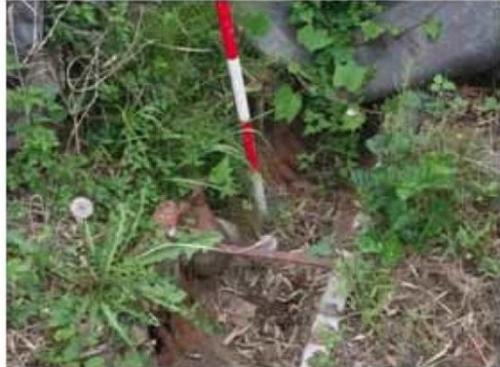
図 4-11 変状レベルの事例写真 水路工 腐食・劣化（砂防関係施設点検要領（案））

施設区分	地すべり防止施設	施設名	水路工	評価項目	腐食・劣化
適用区分	水路工			部位	水路・集水桝・落差工
要対策時機能低下	無	要対策時性能低下	有	要対策時環境影響	無

変状レベル	健全度評価基準	参考事例
a (軽微な損傷)	<p>【定期点検・臨時点検結果】</p> <ul style="list-style-type: none"> ○変状なし ○軽微な腐食・劣化

<p>水路工</p>
b (損傷あるが、機能・性能低下に至っていない)	<p>【定期点検・臨時点検結果】</p> <ul style="list-style-type: none"> ○一部が腐食・劣化している ○漏水はない状態

<p>水路工</p>
c (機能・性能低下あり)	<p>【定期点検・臨時点検結果】</p> <ul style="list-style-type: none"> ○腐食・劣化によって漏水している

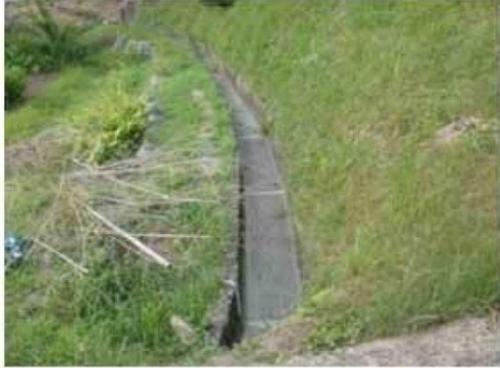
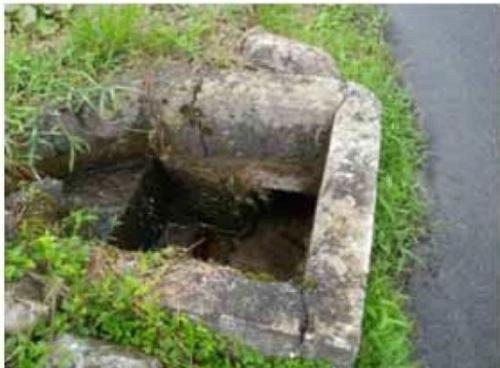
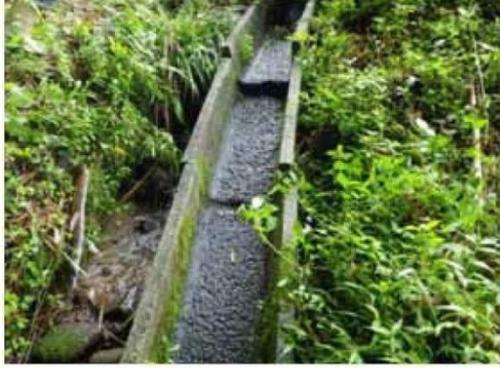
図 4-12 変状レベルの事例写真 水路工 損傷・変形（砂防関係施設点検要領（案））

施設区分	地すべり防止施設	施設名	水路工	評価項目	損傷・変形
適用区分	水路工			部位	水路・集水樹・落差工
要対策時機能低下	有	要対策時性能低下	有	要対策時環境影響	無

変状レベル	健全度評価基準	参考事例
a (軽微な損傷)	<p>【定期点検・臨時点検結果】</p> <p>○変状なし ○軽微な損傷・変形</p>

<p>水路工</p>
b (損傷あるが、機能・性能低下に至っていない)	<p>【定期点検・臨時点検結果】</p> <p>○一部が損傷・変形している ○漏水はない状態</p>

<p>水路工</p>
c (機能・性能低下あり)	<p>【定期点検・臨時点検結果】</p> <p>○損傷・変形によって漏水している</p>

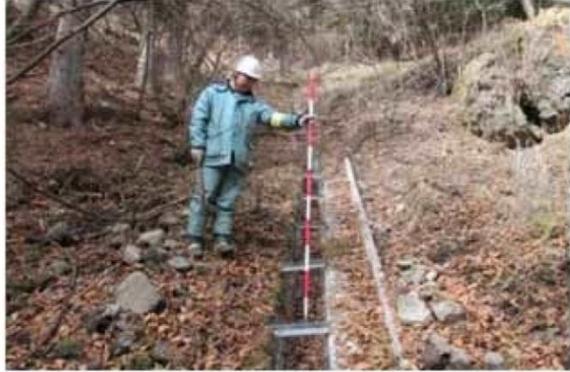
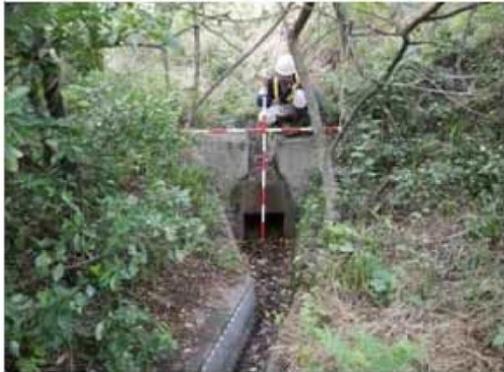
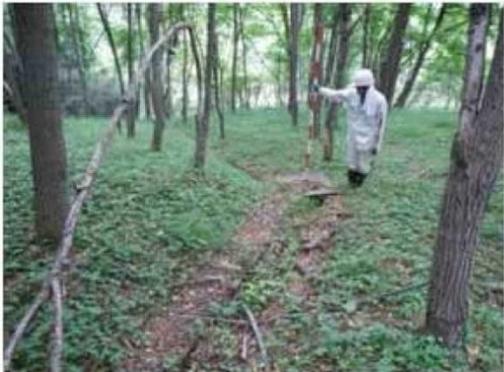
図 4-13 変状レベルの事例写真 水路工 土砂堆積（砂防関係施設点検要領（案））

施設区分	地すべり防止施設	施設名	水路工	評価項目	土砂等の堆積
適用区分	水路工			部位	水路・集水桝・落差工
要対策時機能低下	有	要対策時性能低下	無	要対策時環境影響	無

変状レベル	健全度評価基準	参考事例
a (軽微な損傷)	<p>【定期点検・臨時点検結果】</p> <ul style="list-style-type: none"> ○変状なし ○軽微な土砂等の堆積

<p>水路工</p>
b (損傷あるが、機能・性能低下に至っていない)	<p>【定期点検・臨時点検結果】</p> <ul style="list-style-type: none"> ○一部に土砂等が堆積している ○溢水はない状態

<p>水路工</p>
c (機能・性能低下あり)	<p>【定期点検・臨時点検結果】</p> <ul style="list-style-type: none"> ○土砂等の堆積によって溢水している

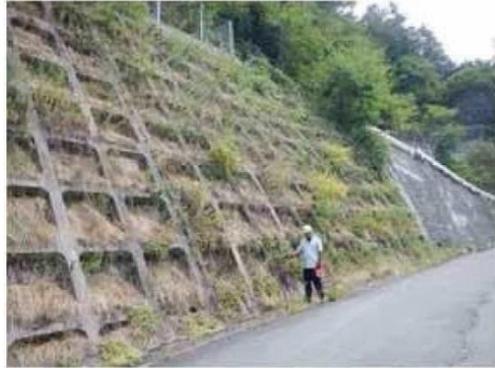
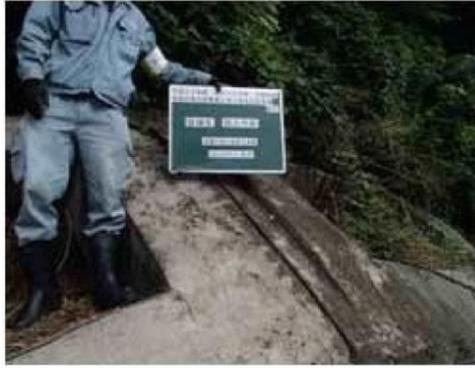
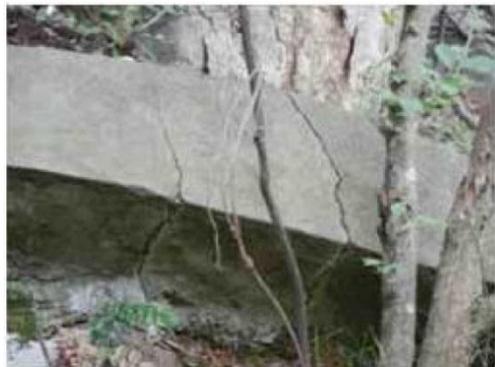
図 4-14 変状レベルの事例写真 法枠工 破損・変形（砂防関係施設点検要領（案））

施設区分	急傾斜地 崩壊防止施設	施設名	法枠工	評価項目	破損・変形
適用区分	現場打コンクリート工			部位	法面表面
要対策時 機能低下	有	要対策時 性能低下	無	要対策時 環境影響	無

変状レベル	健全度評価基準	参考事例
a (軽微な損傷)	<p>【定期点検・臨時点検結果】</p> <p>○変状なし</p>

<p>法枠工（現場打ち）</p>
b (損傷あるが、 機能・性能 低下に至って いない)	<p>【定期点検・臨時点検結果】</p> <p>○部分的に枠の破損や変形 (ひび割れ・はらみ出し、浮 き・沈化等)が認められる</p>

<p>法枠工（現場打ち）</p>
c (機能・性能 低下あり)	<p>【定期点検・臨時点検結果】</p> <p>○広範囲に枠の破損や変形 (ひび割れ・はらみ出し、浮 き・沈化等)が認められる ○ひび割れが梁を貫通してい る</p>

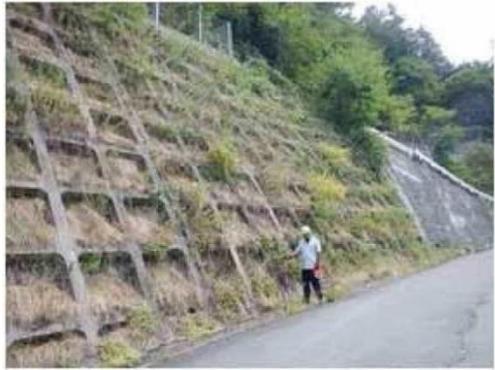
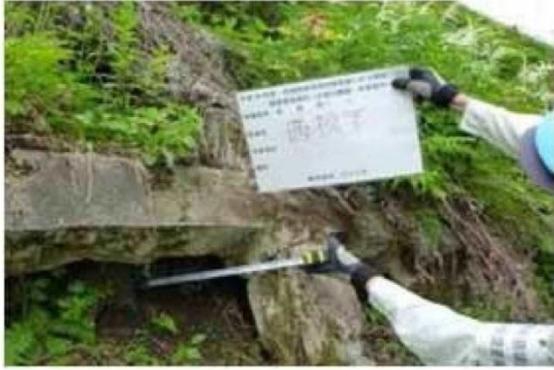
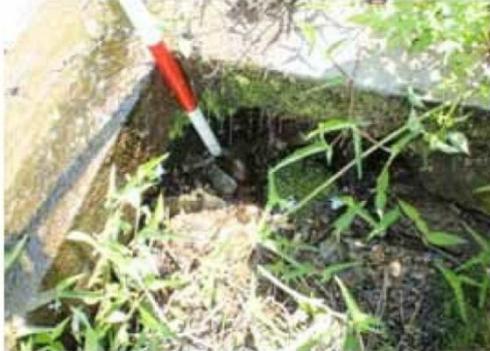
図 4-15 変状レベルの事例写真 法枠工 中詰材流出・湧水（砂防関係施設点検要領（案））

施設区分	急傾斜地 崩壊防止施設	施設名	法枠工	評価項目	中詰材の流出・湧水
適用区分	現場打コンクリート工			部位	法面表面
要対策時 機能低下	有	要対策時 性能低下	無	要対策時 環境影響	無

変状レベル	健全度評価基準	参考事例
a (軽微な損傷)	【定期点検・臨時点検結果】 ○変状なし

法枠工（現場打ち）
b (損傷あるが、 機能・性能 低下に至って いない)	【定期点検・臨時点検結果】 ○しみ出し程度の湧水、枠内 の中詰材（土砂）の若干の流出 が部分的にみられる

法枠工（現場打ち）
c (機能・性能 低下あり)	【定期点検・臨時点検結果】 ○顕著な湧水、枠内の中詰材 （土砂）の多量の流出がいたる ところで認められる

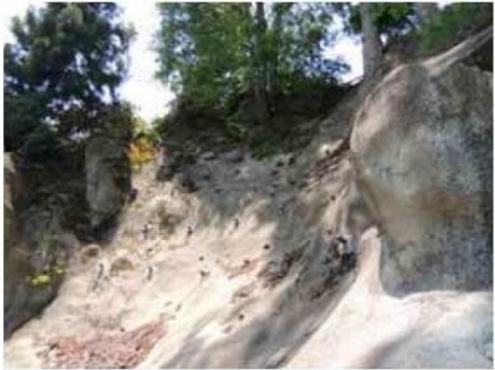
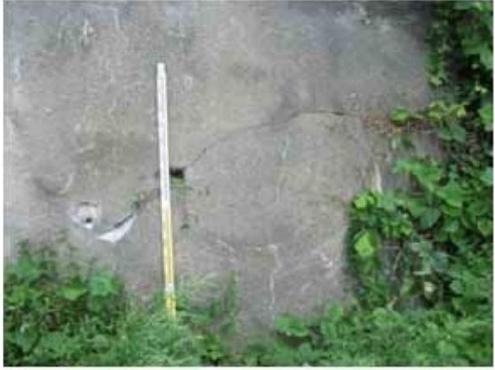
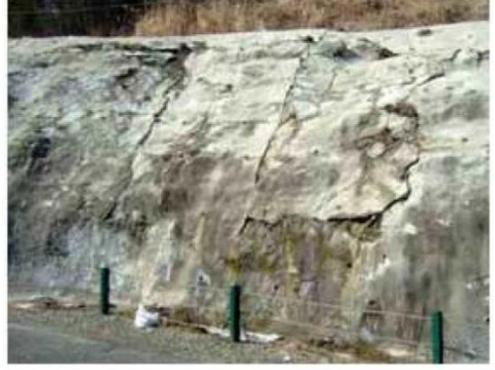
図 4-16 変状レベルの事例写真 吹付工 ひび割れ・剥離（砂防関係施設点検要領（案））

施設区分	急傾斜地 崩壊防止施設	施設名	吹付工	評価項目	ひび割れ・剥離
適用区分	吹付工			部位	法面表面
要対策時 機能低下	有	要対策時 性能低下	有	要対策時 環境影響	無

変状レベル	健全度評価基準	参考事例
a (軽微な損傷)	<p>【定期点検・臨時点検結果】</p> <ul style="list-style-type: none"> ○変状なし ○軽微なひび割れ

<p>吹付工</p>
b (損傷あるが、 機能・性能 低下に至って いない)	<p>【定期点検・臨時点検結果】</p> <ul style="list-style-type: none"> ○表面の部分的な剥離(薄い剥離) ○あまり開口していないひび割れが数箇所ランダムにある

<p>吹付工</p>
c (機能・性能 低下あり)	<p>【定期点検・臨時点検結果】</p> <ul style="list-style-type: none"> ○大きくて厚い剥離がいたるところにある ○広範囲に連続して、開口したひび割れが発生している(ひび割れ箇所から植生が生えている)

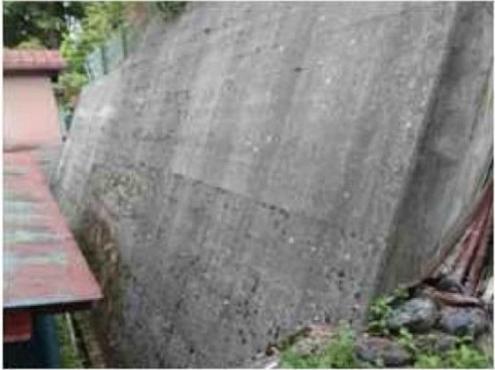
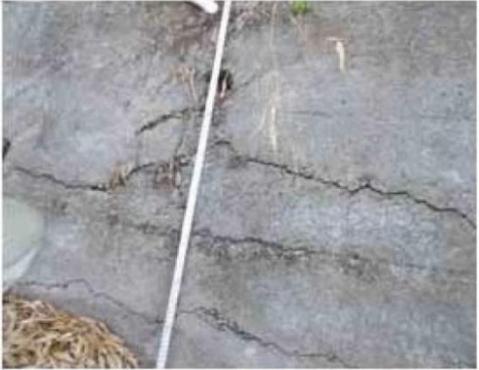
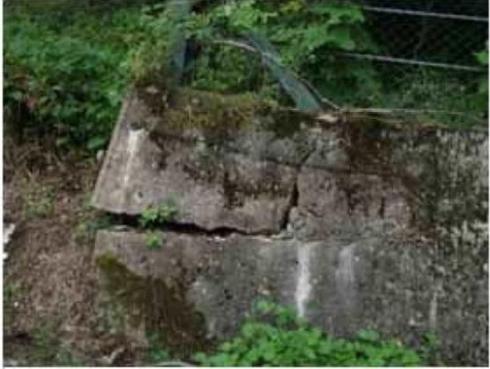
図 4-17 変状レベルの事例写真 擁壁工 ひび割れ・剥離（砂防関係施設点検要領（案））

施設区分	急傾斜地 崩壊防止施設	施設名	擁壁工	評価項目	ひび割れ
適用区分	擁壁工			部位	壁面・天端
要対策時 機能低下	有	要対策時 性能低下	有	要対策時 環境影響	無

変状レベル	健全度評価基準	参考事例
a (軽微な損傷)	<p>【定期点検・臨時点検結果】</p> <p>○変状なし</p>

<p>擁壁工</p>
b (損傷あるが、 機能・性能 低下に至って いない)	<p>【定期点検・臨時点検結果】</p> <p>○部分的にひび割れが確認される</p> <p>○ひび割れが背面まで達していない</p> <p>○背面土砂の吸出しが確認されない</p>

<p>擁壁工</p>
c (機能・性能 低下あり)	<p>【定期点検・臨時点検結果】</p> <p>○広範囲に連続したひび割れが確認される</p> <p>○ひび割れが背面まで達している</p> <p>○背面土砂の吸出しが確認される</p>

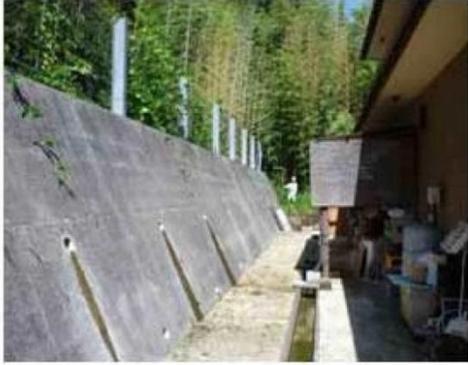
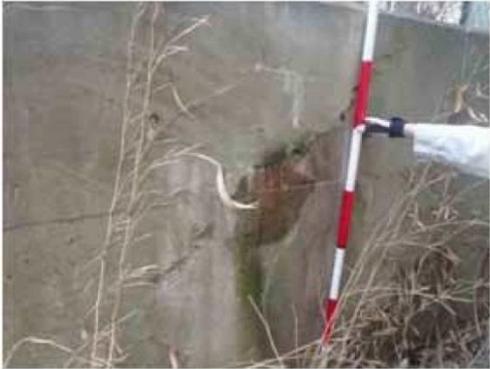
図 4-18 変状レベルの事例写真 擁壁工 湧水（砂防関係施設点検要領（案））

施設区分	急傾斜地 崩壊防止施設	施設名	擁壁工	評価項目	湧水
適用区分	擁壁工			部位	壁面・天端
要対策時 機能低下	無	要対策時 性能低下	有	要対策時 環境影響	無

変状レベル	健全度評価基準	参考事例
a (軽微な損傷)	<p>【定期点検・臨時点検結果】</p> <p>○変状なし</p>

<p>擁壁工</p>
b (損傷あるが、 機能・性能 低下に至って いない)	<p>【定期点検・臨時点検結果】</p> <p>○部分的に湧水が確認される ○背面土砂の吸出しが確認され ない</p>

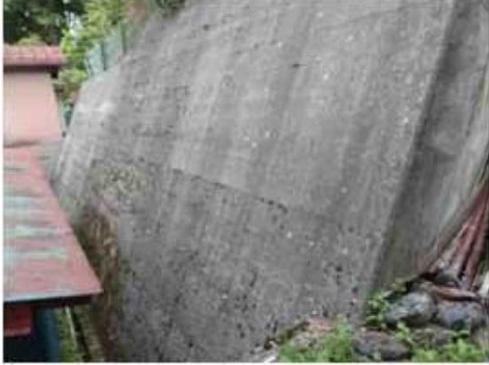
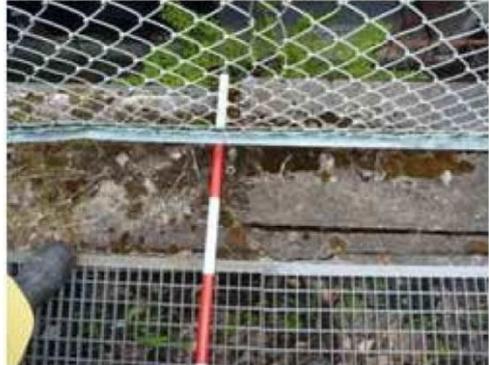
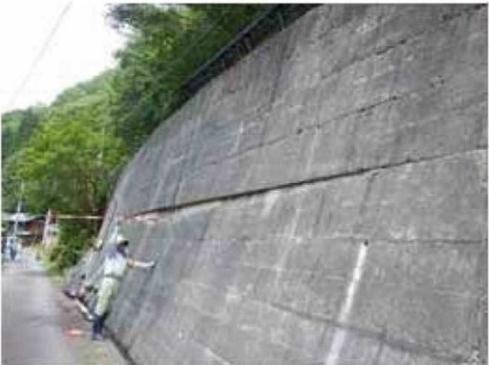
図 4-19 変状レベルの事例写真 擁壁工 変形（砂防関係施設点検要領（案））

施設区分	急傾斜地 崩壊防止施設	施設名	擁壁工	評価項目	変形
適用区分	擁壁工			部位	壁面・天端
要対策時 機能低下	無	要対策時 性能低下	有	要対策時 環境影響	無

変状レベル	健全度評価基準	参考事例
a (軽微な損傷)	【定期点検・臨時点検結果】 ○変状なし

擁壁工
b (損傷あるが、 機能・性能 低下に至って いない)	【定期点検・臨時点検結果】 ○微細な変形(はらみ出し、 傾き、継ぎ目のずれ、移動 等)が確認される

擁壁工
c (機能・性能 低下あり)	【定期点検・臨時点検結果】 ○顕著な変形(はらみ出し、 傾き、継ぎ目のずれ、移動 等)が確認される

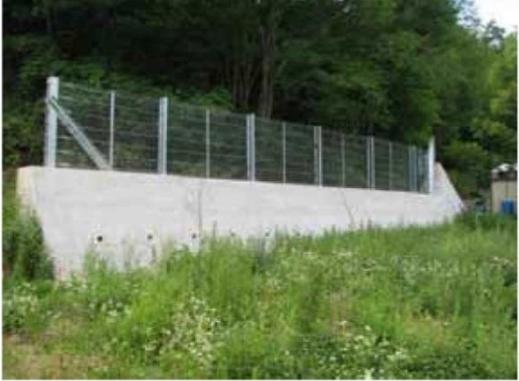
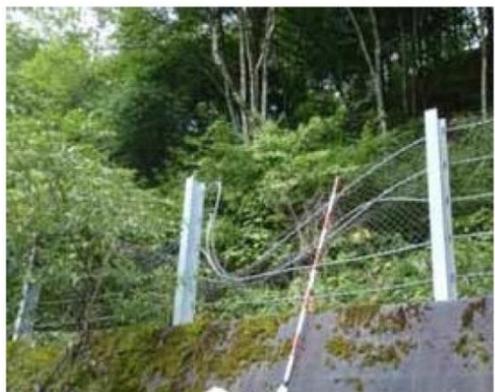
図 4-20 変状レベルの事例写真 落石防護工 損傷・変形、腐食・劣化（砂防関係施設点検要領（案））

施設区分	急傾斜地 崩壊防止施設	施設名	落石防護工	評価項目	損傷・変形、腐食・劣化
適用区分	落石防護柵工			部位	支柱・ワイヤー・金網
要対策時 機能低下	有	要対策時 性能低下	有	要対策時 環境影響	無

変状レベル	健全度評価基準	参考事例
a (軽微な損傷)	【定期点検・臨時点検結果】 ○変状なし

落石防護柵工
b (損傷あるが、 機能・性能 低下に至って いない)		
c (機能・性能 低下あり)	【定期点検・臨時点検結果】 ○支柱が変形（折れや曲り） している ○ワイヤーや金網が破断して いる

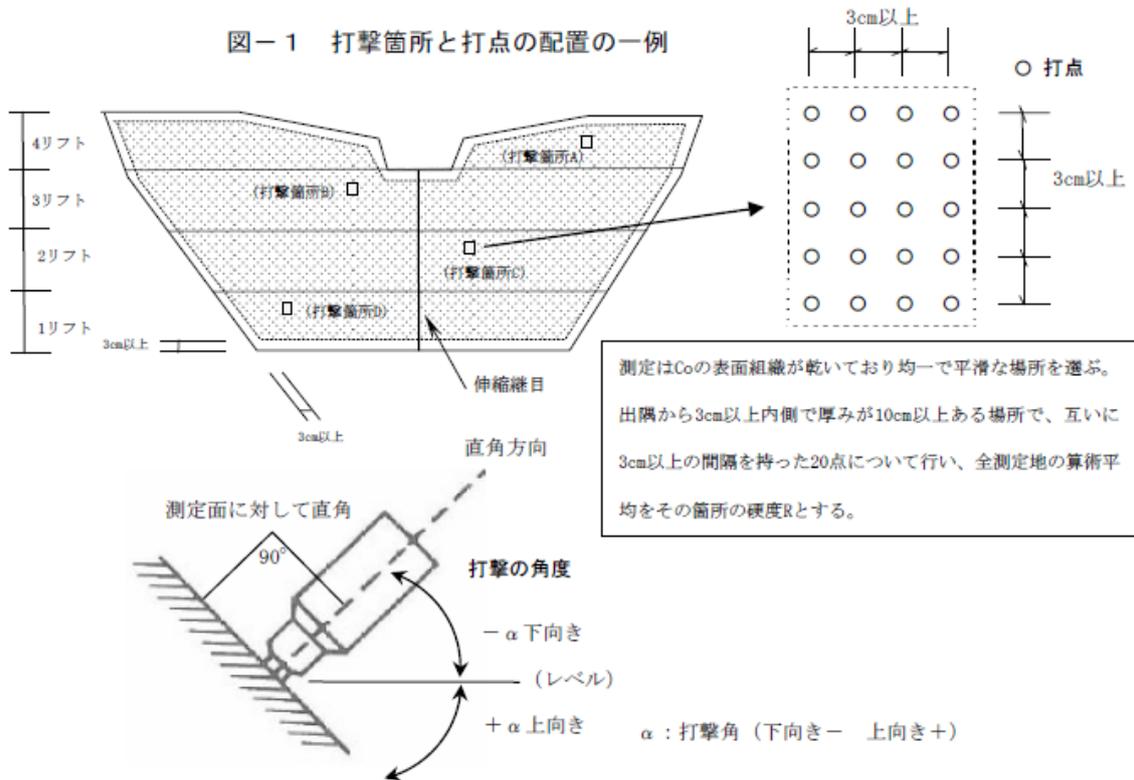
1箇所の測定打撃点数は、縁部から30mm以上離れたコンクリート面で、互いに30mm以上の間隔を持った20点とする。

図 4-21 シュミットハンマー法の打撃箇所と打点の配置の一例

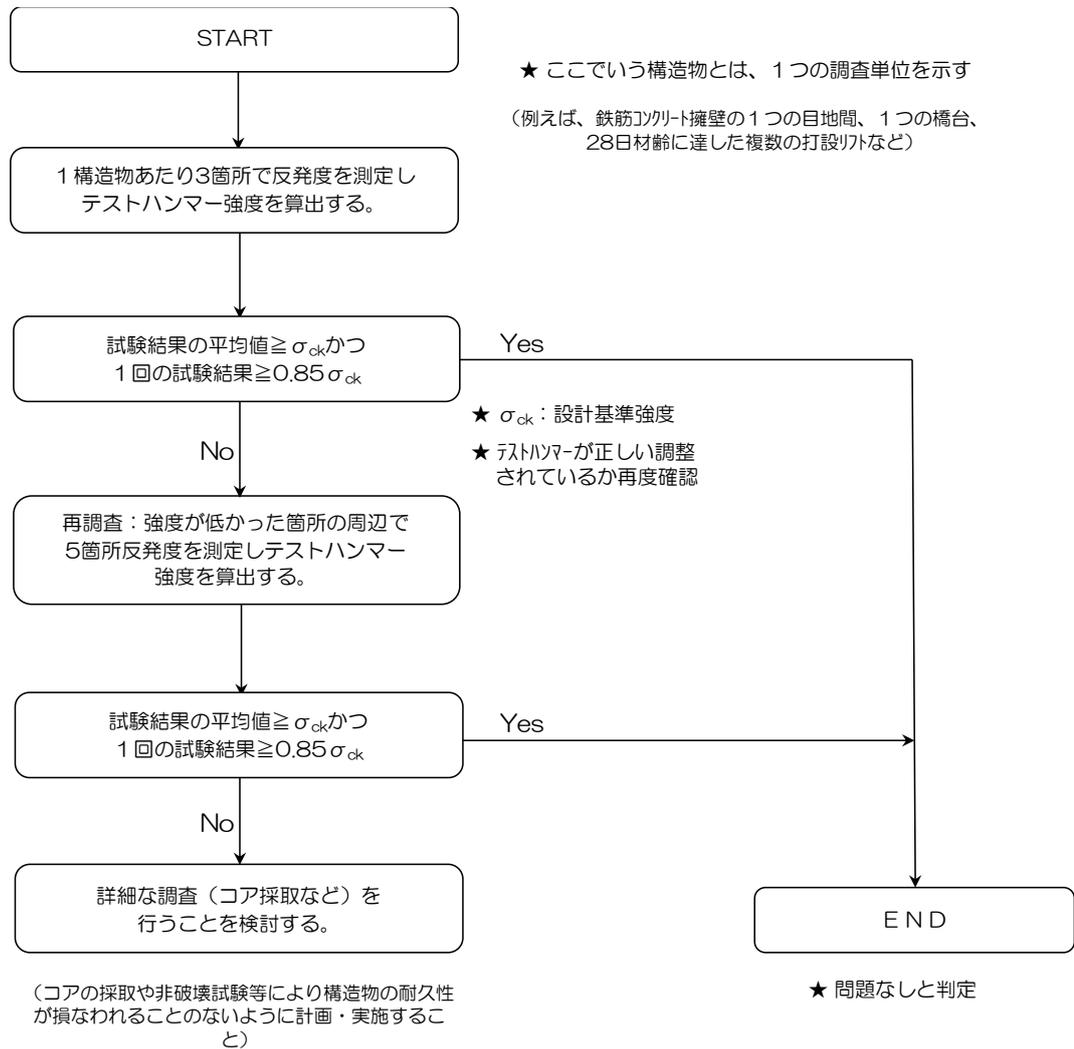
シュミットハンマーによる強度推定調査について、次のとおり実施すること。

図 4-22 シュミットハンマーによる強度推定調査の流れ (新潟県土木工事標準仕様書その2:品質管理基準及び規
格値:資料:土木コンクリート構造物の品質確保における品質確認調査方法)

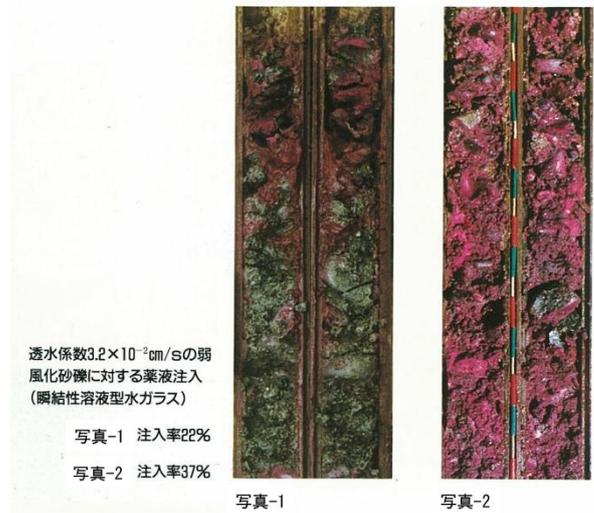
図 4-24 水ガラスとフェノールフタレインの反応例

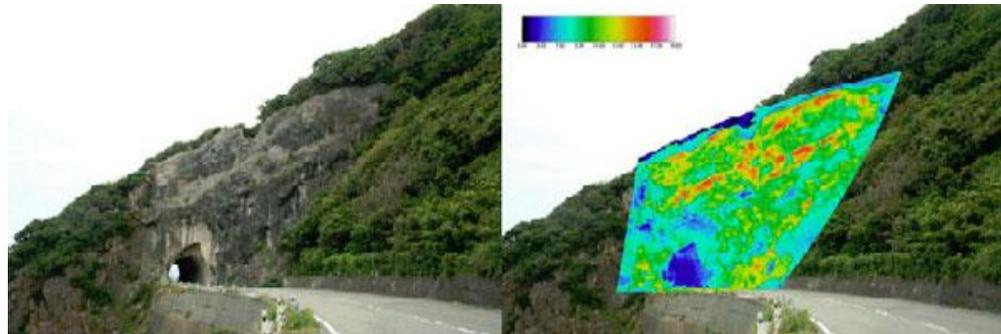
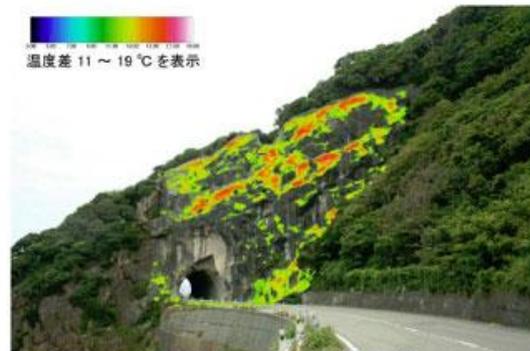
熱赤外線調査とは、熱赤外線映像法を用いて、コンクリートおよびモルタル吹付法面の老朽化診断を行うもので、対象物を熱赤外線映像装置で撮影することにより、表面の微小な温度差から背面の土砂化や空洞化について推定するものである。熱赤外線映像装置は物体の可視像を画像化する通常のカメラと異なり、物体の温度を面的に画像化することができる。

可視画像

熱赤外線画像

温度差(11~19℃)抽出画像

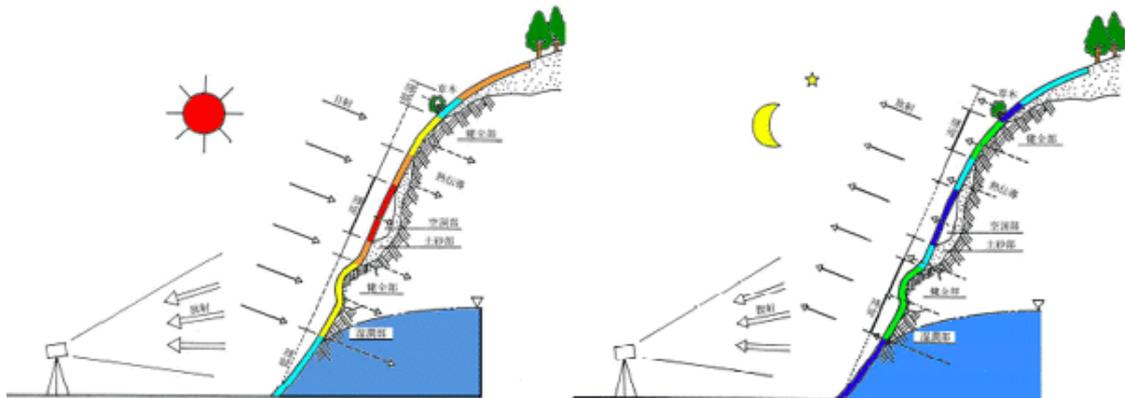
吹付のり面は、日中は日射により温められ、夜間には外気によって冷やされる。外的影響を受けた吹付のり面は、地山の変状や湧水、吹付の厚さなど比熱の違いや熱伝導率の違いによって熱移動に差を生じ、吹付モルタル背後の地山性状によっていくつかの規則性をもった表面温度分布として現れる。

吹付のり面の温度変化模式図

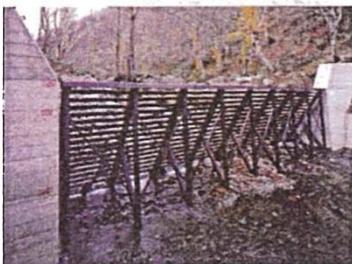
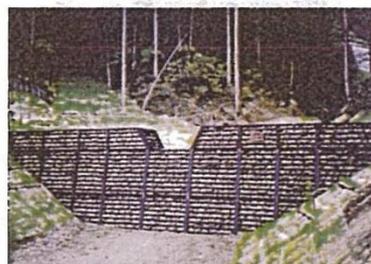
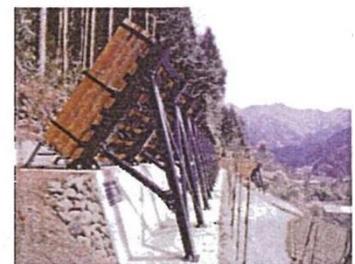
図 4-25 鋼製治山施設に多い3工種

鋼製治山施設に多い工種は、前述のとおり、バットレス式治山ダム・鋼製枠・落石防止壁のあり、この3工種を本研究の対象工種とする。砂防事業に多く採用されている鋼管フレーム構造は治山としての実績が少なく、近年治山ダムでも採用されているセル構造、ダブルウォール構造については施工年度が新しいものが多いと考えられるため、これらについては対象としない。

バットレス式治山ダム

治山ダム(鋼製枠)

落石防止壁

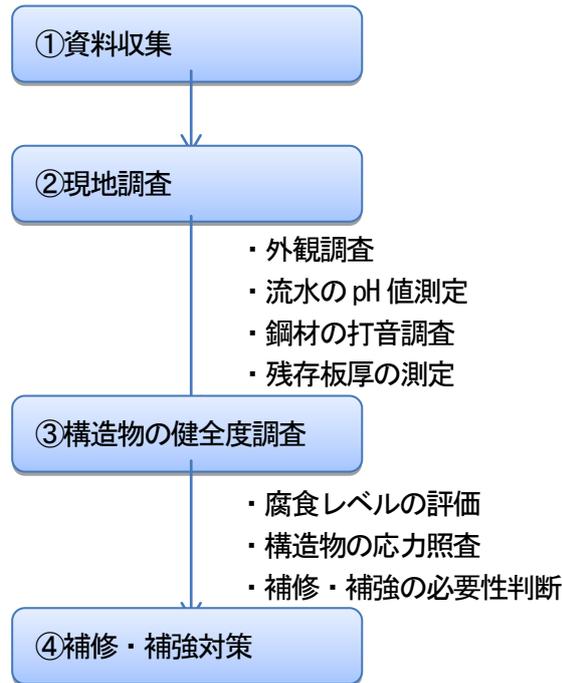
図 4-26 腐食調査手法のフロー

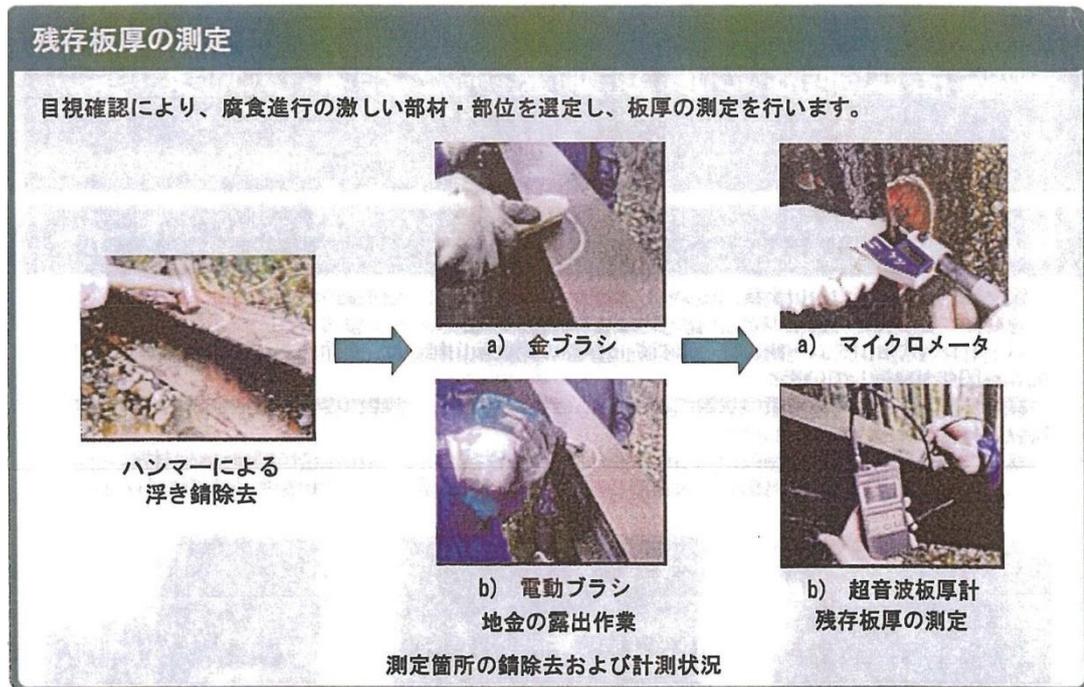
目視確認により、腐食進行の激しい部材・部位を選定し、超音波板厚計を用いて板厚の測定を行う。

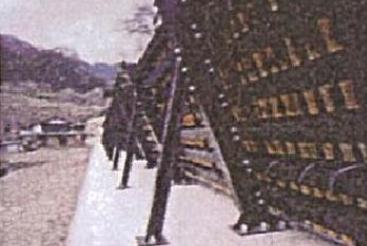
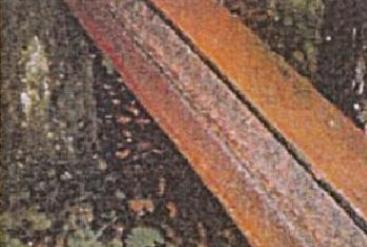
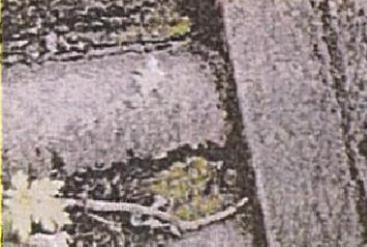
腐食 レベル	腐食状況	補修・補強対策	
レベル1	<ul style="list-style-type: none"> ・経年変化による腐食の進行がない。 ・初期塗装も残っており、健全な状態 ・接合部分、ボルトにも腐食は無い。

補修・補強の必要なし
レベル2	<ul style="list-style-type: none"> ・完成時に比べ若干の腐食が見られる。 ・塗膜の劣化は軽度であり、赤錆が少々浮いた状態

機能および構造の安全性に支障は無い 塗替え塗装等により、腐食の進行を抑制
レベル3	<ul style="list-style-type: none"> ・局所的に腐食が進行し、断面欠損が見られる。 ・脚部、接合部に層状腐食が見られる。 ・全体的に塗装が無くなっている。

局所的な補修・補強対策を行う。 健全な部材は塗替え塗装により、腐食の進行を抑制
レベル4	<ul style="list-style-type: none"> ・構造部材において、著しく断面欠損している箇所がある ・ハンマーによる錆除去の段階で、鋼材が著しく欠損 ・施設機能及び構造安全性が損なわれている状態
