治山施設等の点検・補修等手法の開発に関する調査研究

平成27年度報告書

公益社団法人 森林保全・管理技術研究所

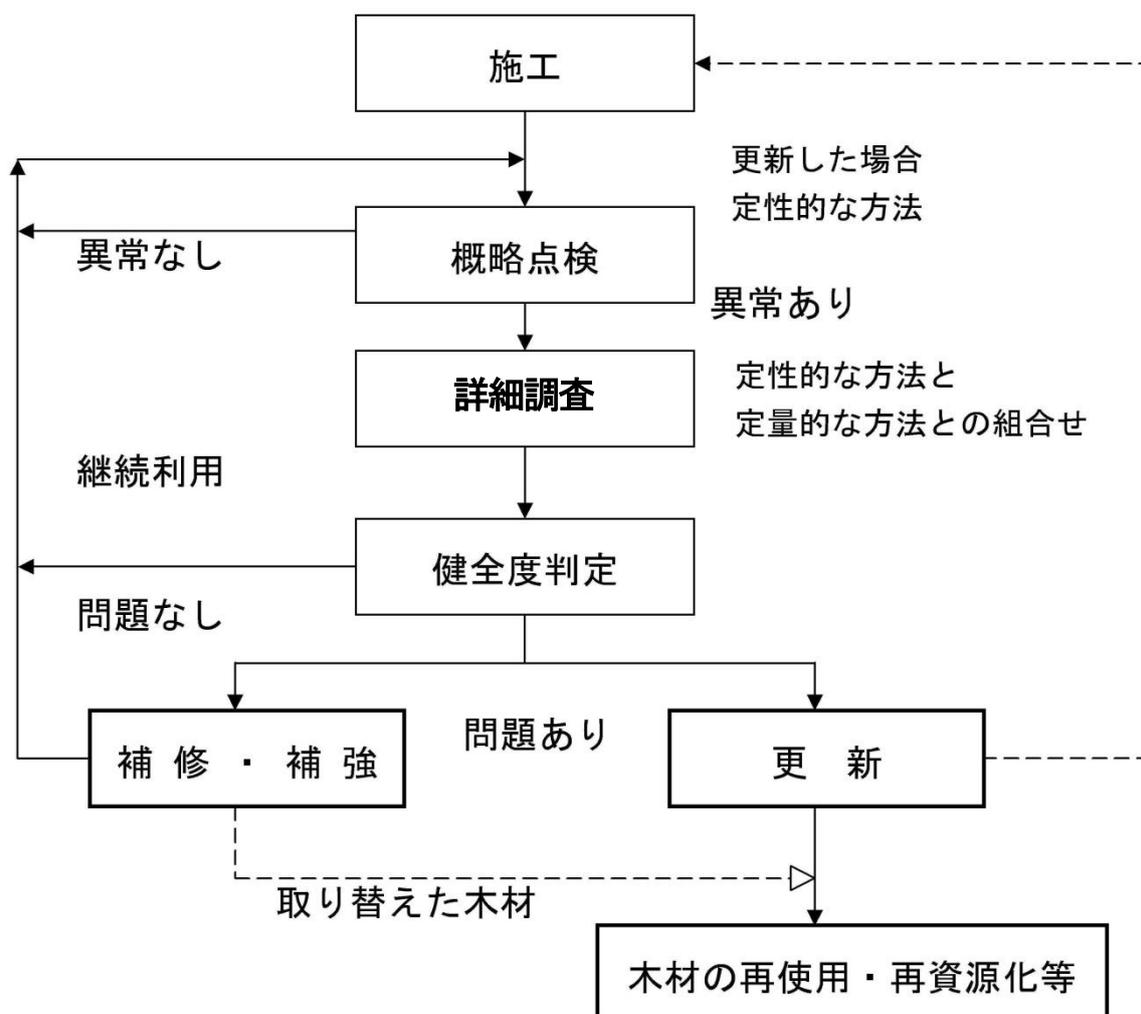
点検の方法は、図4-27に示すように大きく概略点検と詳細調査に分けて調査を行い、補修・補強や更新といった対策等の必要性を判断するものである。

まず、概略点検では、定性的な方法を用いて詳細調査の必要性を判断する。この結果、詳細調査の必要ありと判断された場合には、定性的な調査に加えて定量的な調査を行い、対策等の必要性を判断するものである。以下概略点検と詳細調査の内容について詳述する。

図 4-27 機能確保の概念 (秋田県森林土木木製構造物設計等指針)

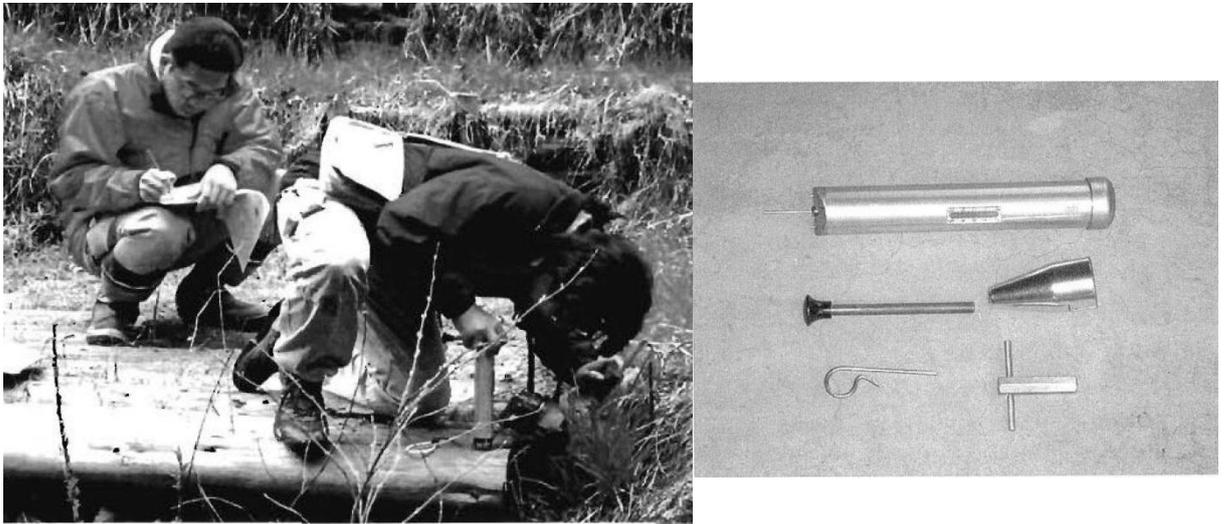
ピン打込試験機を用いた非破壊試験である。所定の直径の鋼製ピンを一定のエネルギーで木材表面に打ち込み、その打込深さ (mm単位) を計測するもので、比較的簡易に計測が可能である。

これまでの研究で、打込深さは木材の曲げ強度と負の相関関係があり、劣化が進むと打込深さが大きくなる。腐朽厚が比較的小さい場合に有効である。

図 4-28 ピロディンによる測定 (京都府林業試験所 試験研究業務月報 H15. 5)

なお、大分県林試による研究では、土木用木製構造物への使用頻度が最も高い直径 10cm の小径スギ丸太を例にして、腐朽の進行にともなう Pdr（ピロディン貫入深さ）の増大とそれによる強度劣化について検討している。これによれば、丸太内部が均質であると仮定すると、表 8 に示すように、Pdr の増大に伴う縦圧縮の強さの減少率は、丸太断面積に比例し、Pdr が 32.54mm（≒33mm）のときに 50%となっている。つまり、健全材と比較して Pdr が 33mm のとき（Pdr. 33）に強度が概ね半分になることから、これを使用不能材としている。

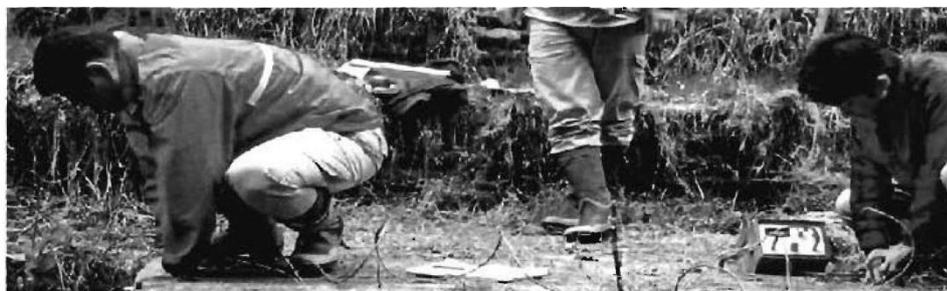
超音波試験機を用いた非破壊試験である。部材の両面に密着させた端子の一方から超音波の信号を発信し他方で受信して2点間の超音波の伝播速度を計測するが、部材の設置状況によっては計測できないこともある。

木材の曲げ強度と正の相関があり、劣化が進むと伝播速度は遅くなる。

図 4-29 パンジットによる測定 (京都府林業試験所 試験研究業務月報 H15.5)

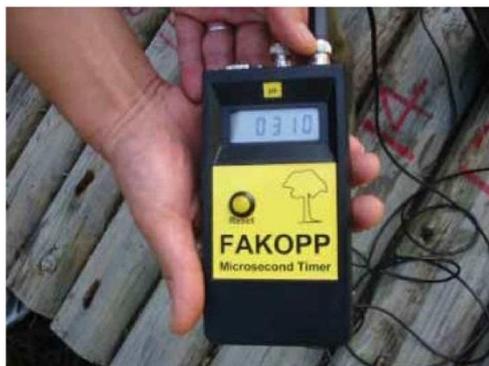
応力波試験機を用いた非破壊試験である。木材に差し込んだセンサーをハンマーで打撃し、この信号を他方に取り付けたセンサーで測定して2点間の応力波伝播速度を計測するが、部材の設置状況によっては計測できないこともある。

図 4-30 ファコップ (京都府木製治山ダム腐朽度調査要領)

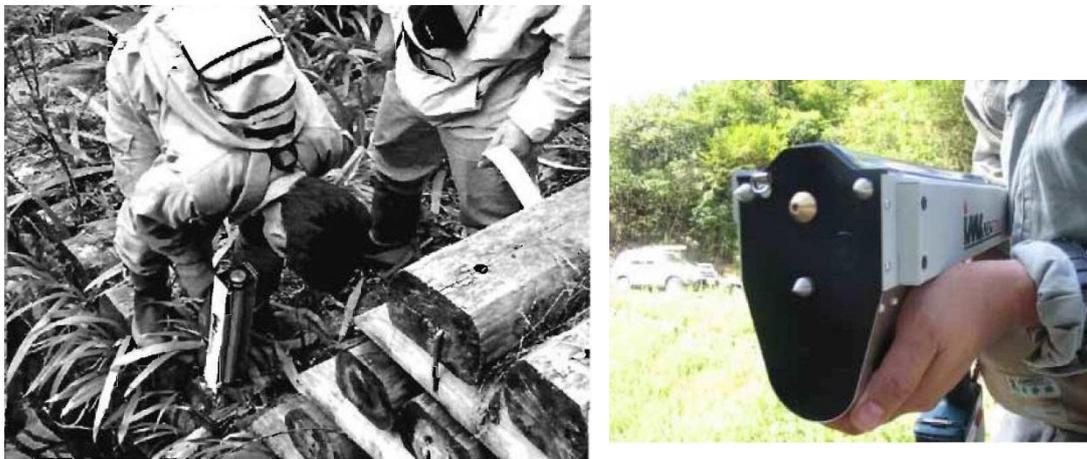
穿孔抵抗試験機を用いる。ドリルを回転させて木材に貫入させ、穿孔抵抗を計測する。深さごとの穿孔抵抗の変化を波形で記録することなどにより、その穿孔抵抗からの腐朽部分の厚さ等が推定できる。

図 4-31 レジストグラフによる測定

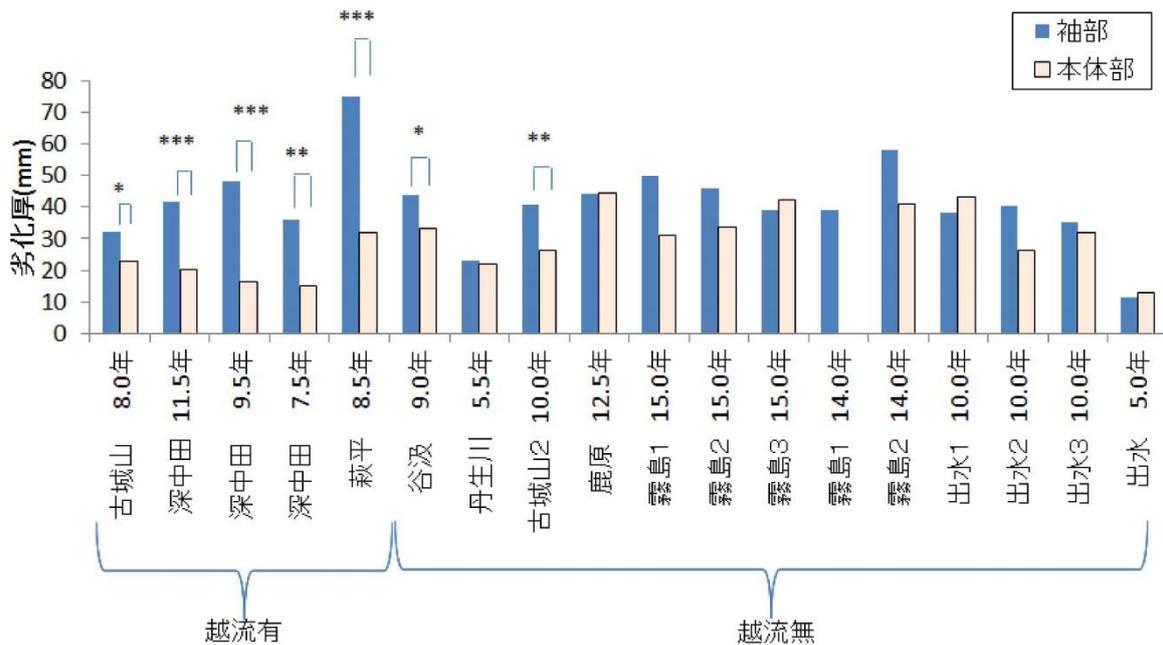
レジストグラフを使用して木製治山ダムの袖部と本体部で劣化層を調査した事例を以下に示す。

は袖部と本体部の劣化厚の有意差: p<0.05, **: p<0.01, ***: p<0.001 U検定 (箇所名の上部の数字は、経過年数)

図 4-32 木製治山ダムの平均劣化層

これによれば、袖部のほうが本体部より劣化層が厚い場合がほとんどであることが分かる。この原因としては、流水がある箇所では本体部は常に水にさらされ空気が遮断されるため、劣化の進行が抑えられるためと考えられる。一方、越流が無い袖部では空気が供給された状態で乾湿が繰り返されるため、

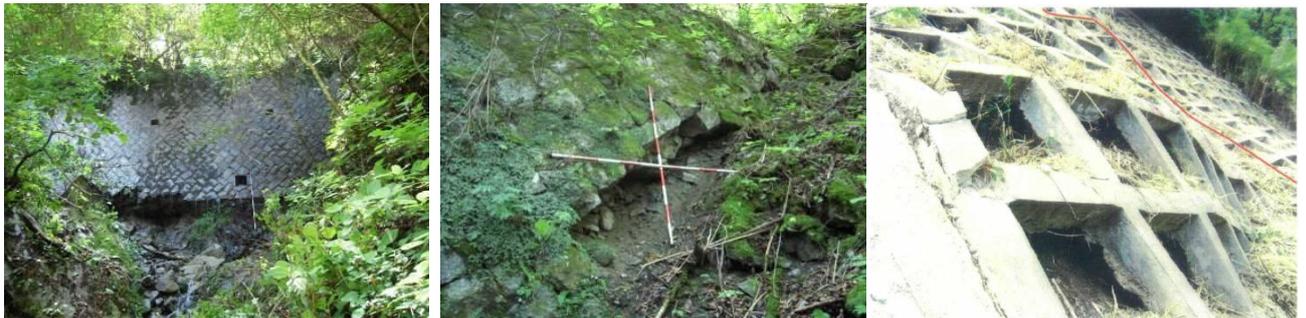
治山施設（特に谷止工）では、劣化・損傷等の変状事例の中で、基礎部の洗掘が事例として最も多い。堤体の安定性に直接影響を及ぼす事象なので重要度も高いと考えられる。

図 5-1 治山施設の周辺部での変状

（左：谷止工基礎部の洗掘、中：谷止工袖部の洗掘、右：法枠工の背面土砂流出による空洞化）

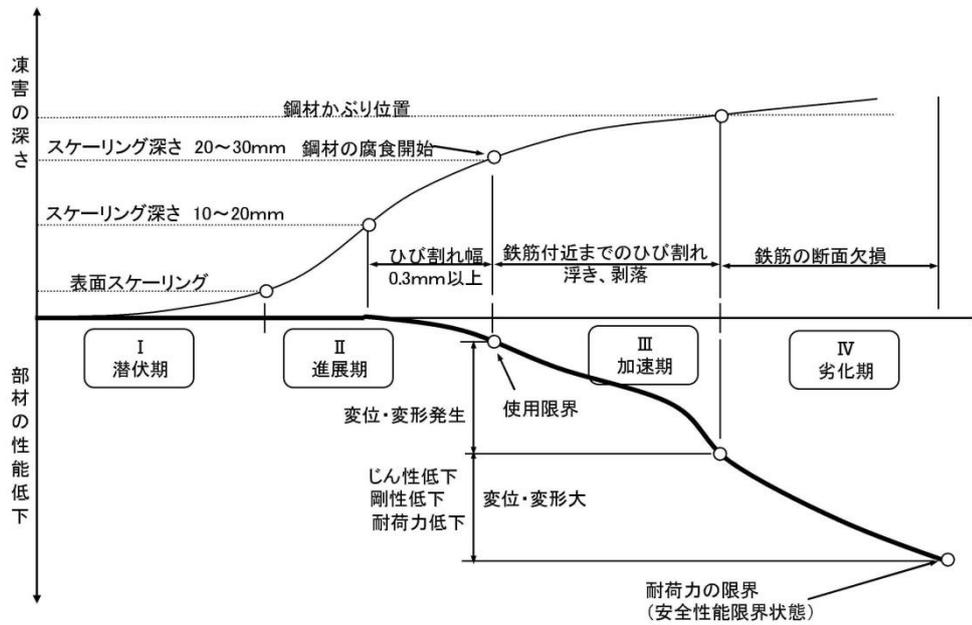
劣化過程としては、潜伏期→進展期→加速期→劣化期と進み、進展期から加速期にかけてスケーリング（剥離）が発生しコンクリート断面の減少が生じることが特徴である。各ステージの特徴としては以下の通りである。

図 5-2 凍結融解（凍害）の劣化過程

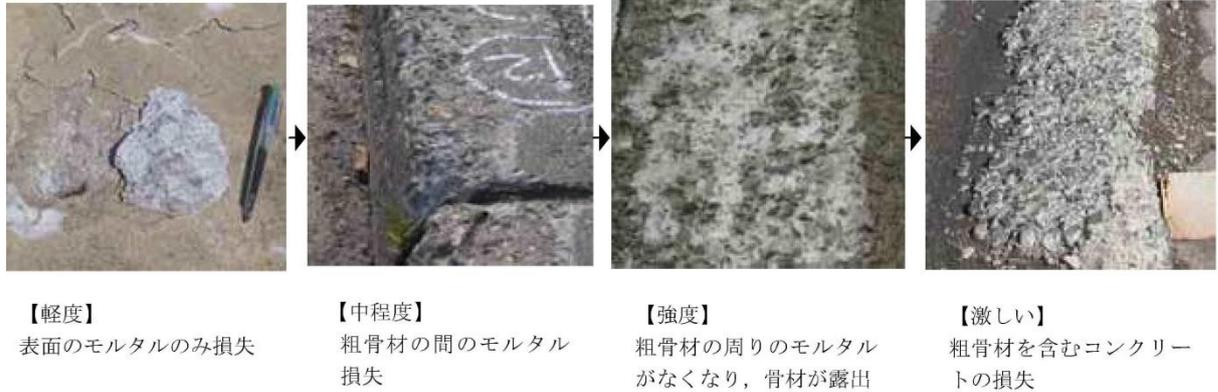
凍害を受けた構造物では、コンクリート表面に微細なひび割れ、スケーリング、ポップアウトなどの形で劣化が顕在化するのが一般的である。微細ひび割れとスケーリングは、コンクリートのペースト部分が劣化するものであり、コンクリートの品質が劣る場合や適切な空気泡が連行されていない場合に多く発生し、一方、ポップアウトは骨材の品質が悪い場合によく観察されることが知られている。

図 5-3 歩車道境界縁石のスケーリング進行 (例)

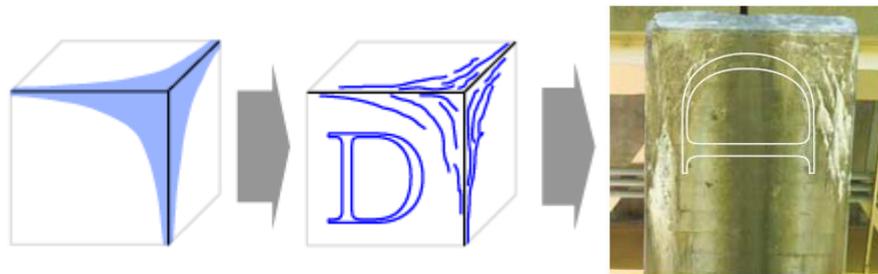
縁端部やジョイントに平行にそして狭く微細なひび割れが連続的にできる特徴があり、隅角部では「D」の字に回り込む形状となる。隅角部は風などの影響を受け周囲に比べ温度が低下し、ひび割れが集中的に発生すると思われる。

図 5-4 Dひび割れの模式図

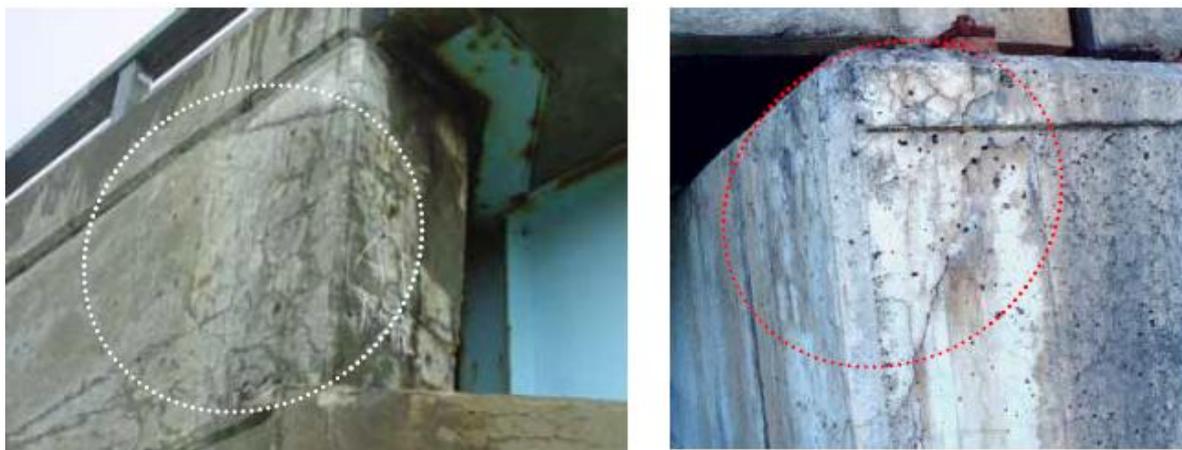
表面のひび割れの模様が地図状（網目状とも言われる）に細分化されているひびわれであり，日射，環境温度，水の供給等の環境外力を受ける条件が一様な面部材等に見られる。

写真 5-1 道路橋の地図状ひび割れの例

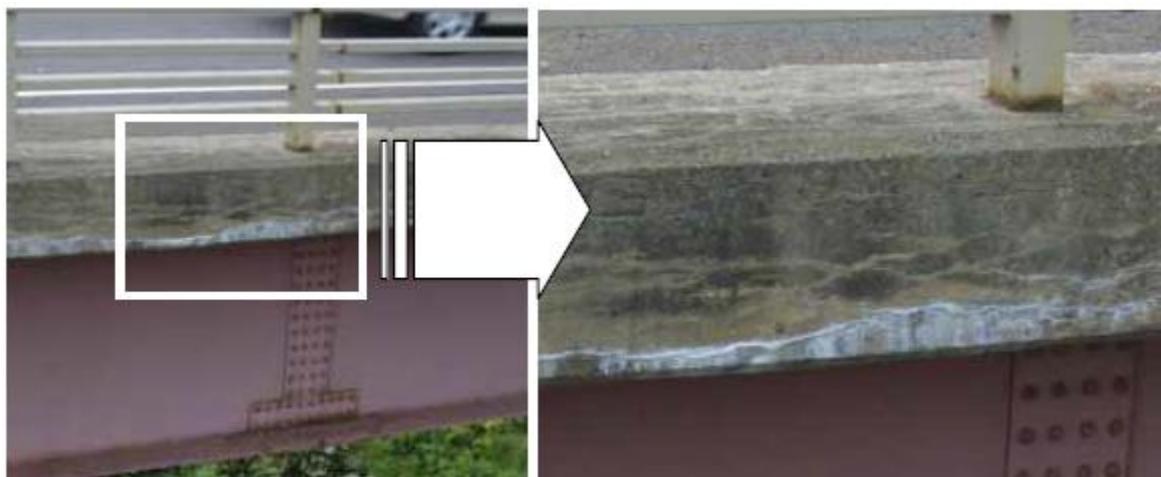
長手方向のひび割れは，部材の長手方向中心線に平行に現れる直線的なひび割れであり，日射，環境温度，水の供給等の環境外力を受ける面が長く連続している地覆，柱等に見られる。写真は地覆の天端および側面に地覆延長方向に発生したひび割れである。天端あるいは路面側から供給された水がひび割れ内を通り地覆側面下方のひび割れからエフロレッセンスとなって析出している。

写真 5-2 地覆の側面および天端に生じた長手方向のひび割れ

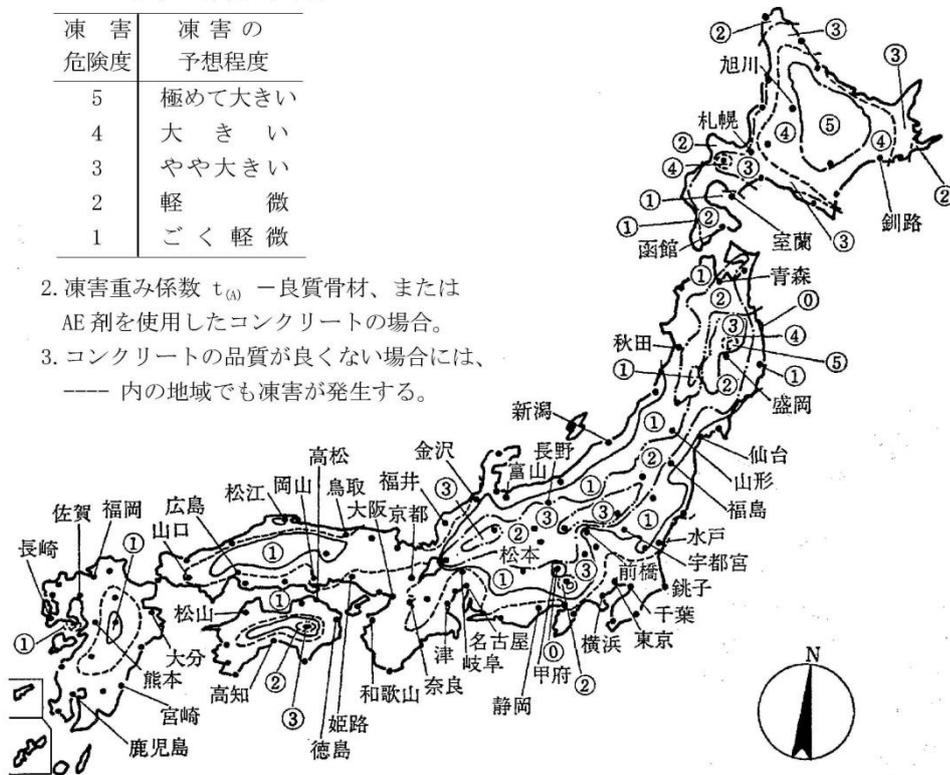
凍結時の最低温度が低いほど凍害が大きくなり、また、年間の凍結融解回数が多いほど凍害劣化が早く進行する。このため、凍害劣化外力として最低気温、凍結融解回数が挙げられる。

図 5-5 凍害危険度の分布図 (「コンクリート診断技術」(社) コンクリート工学会 p.50)

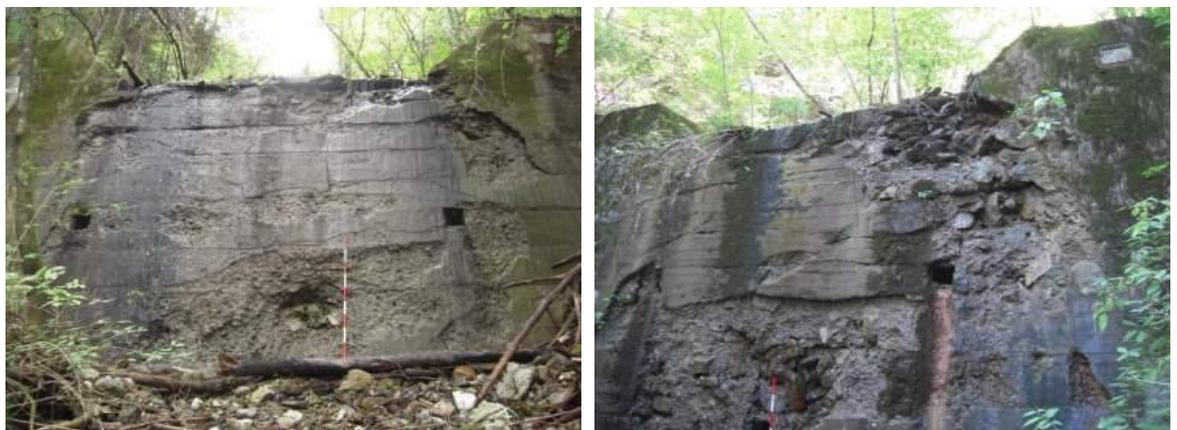
凍害は、治山施設のうちコンクリート構造の全ての工種で発生する危険性があり、主に北海道や東北地方、中部地方の高標高地帯での事例が多い。

図 5-6 凍害によるものと見られるスケーリング (長野県内の谷止工の事例)

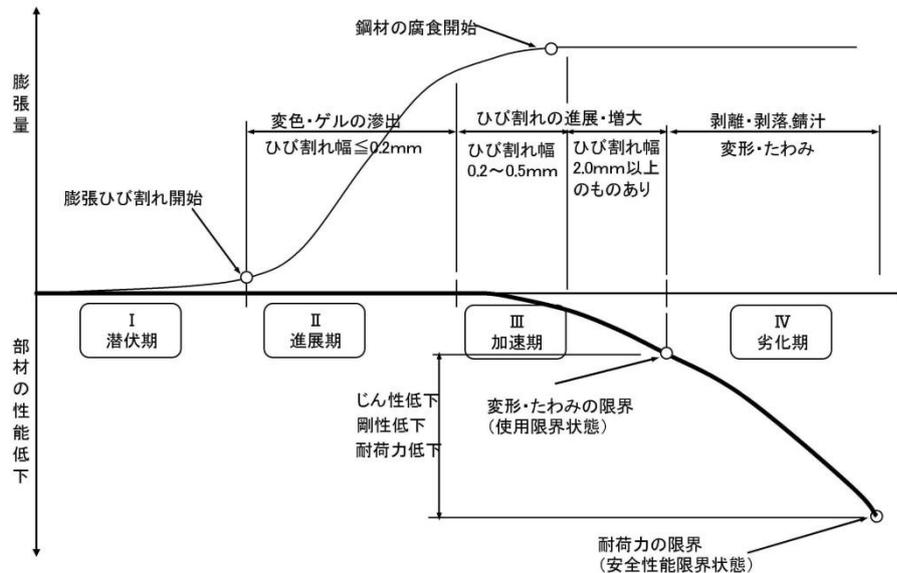
劣化過程としては、潜伏期→進展期→加速期→劣化期と進み、進展期の膨張量が非常に大きく、この間の補修が極めて困難なことが特徴である。各ステージの特徴としては以下の通りである。

図 5-7 アルカリ骨材反応の劣化過程

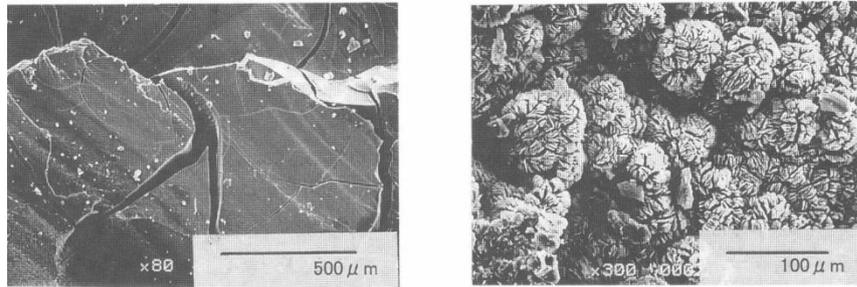
- ・ 白色ゲルの発生により全体が白色を帯びることが多い。
- ・ 亀甲状のひび割れ（不規則）
- ・ ゲル状、ロゼット状、ラメラ状の反応生成物（SEM（走査型電子顕微鏡）による観察）

図 5-8 走査型顕微鏡による観察状況（左：ゲル状、右：ラメラ状）

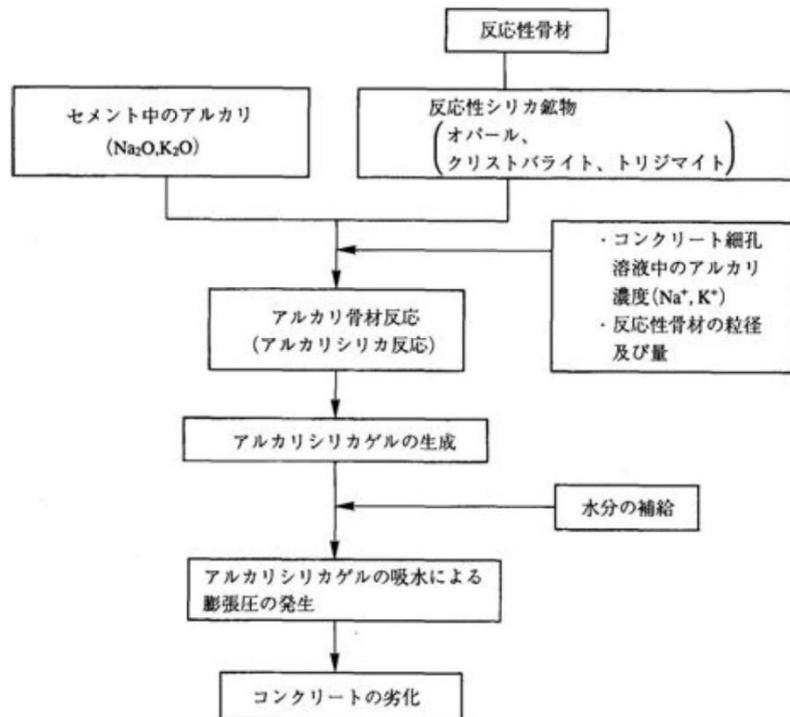
アルカリ骨材反応が生じた場合でも、コンクリート自体の耐久性には本質的にはあまり問題とはならず、アルカリ骨材反応によって生じる反応生成物（アルカリシリカゲル）が吸水して膨張し、コンクリートの劣化をもたらす。その過程を以下に示す。

図 5-9 アルカリ骨材反応によるコンクリートの劣化過程

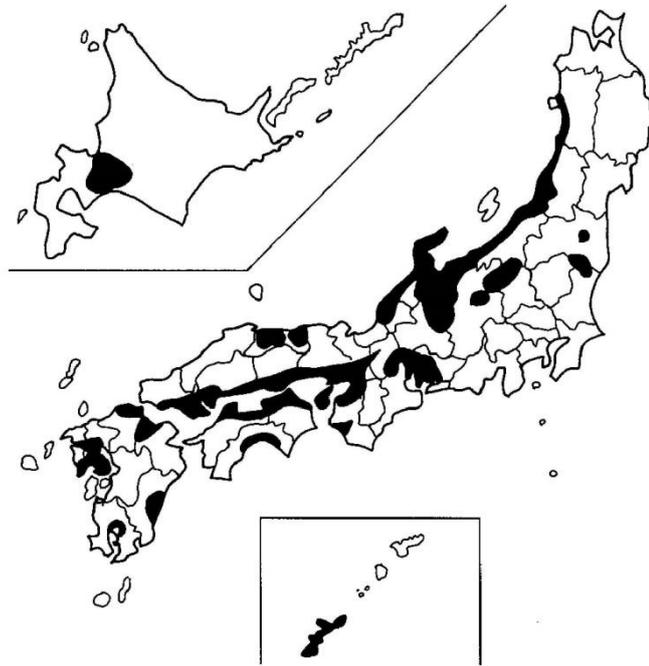
アルカリ骨材反応は北陸地方、瀬戸内地方、近畿地方での発生事例が多く報告されている。

図 5-10 ASR による損傷が報告されている地域
(「コンクリート診断技術」'14 [基礎編] (社) コンクリート工学会 p.201)

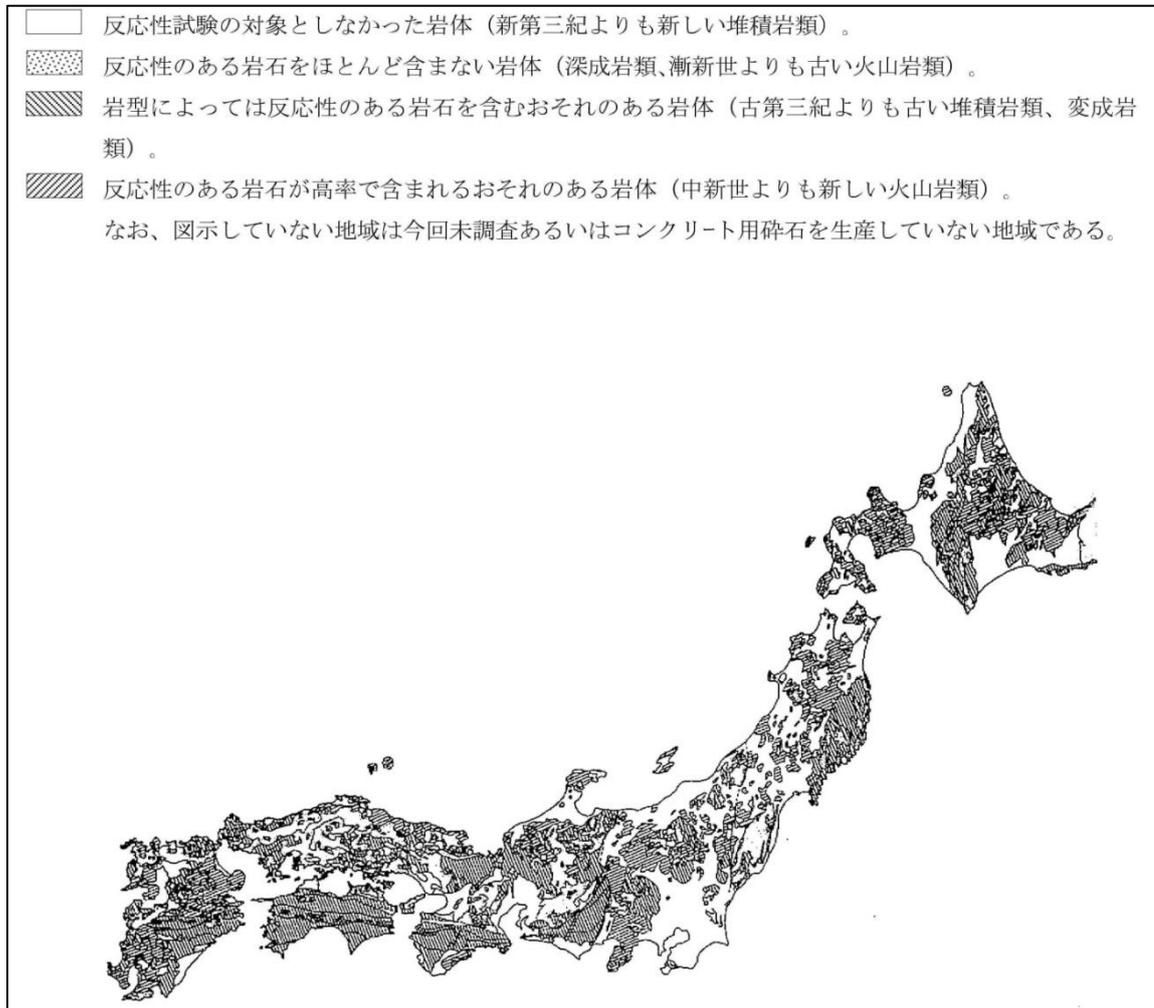
- ・ シリカ質鉱物（石英，クリストバライト，トリジマイト，オパール）
- ・ ガラス（火山ガラス）
- ・ シリケート鉱物（雲母，粘土鉱物）

図 5-11 アルカリシリカ反応性の骨材分布

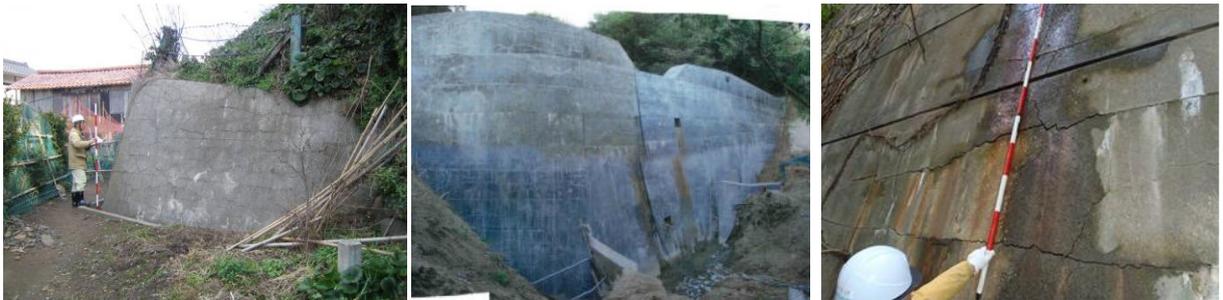
アルカリ骨材反応は、治山施設のうちコンクリート構造の全ての工種で発生しており、特に北陸地方や東海地方以西において事例が多い。

図 5-12 アルカリ骨材反応による治山施設の劣化事例

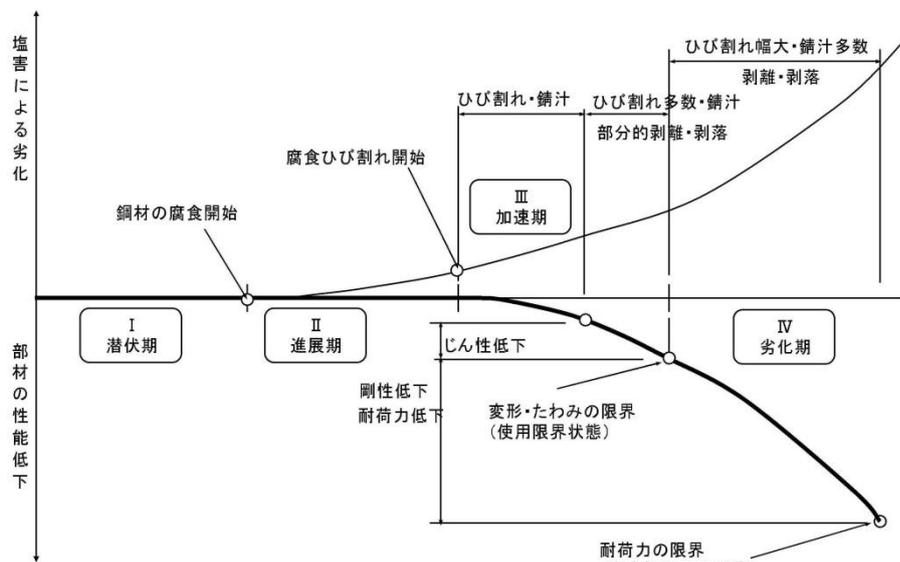
塩害は、コンクリート表面に付着した塩分が内部に浸透することでコンクリート内部の鋼材が腐食し、発錆による鋼材の体積膨張によってコンクリートに剥離やひび割れが生じる現象である。

図 5-13 塩害の劣化過程

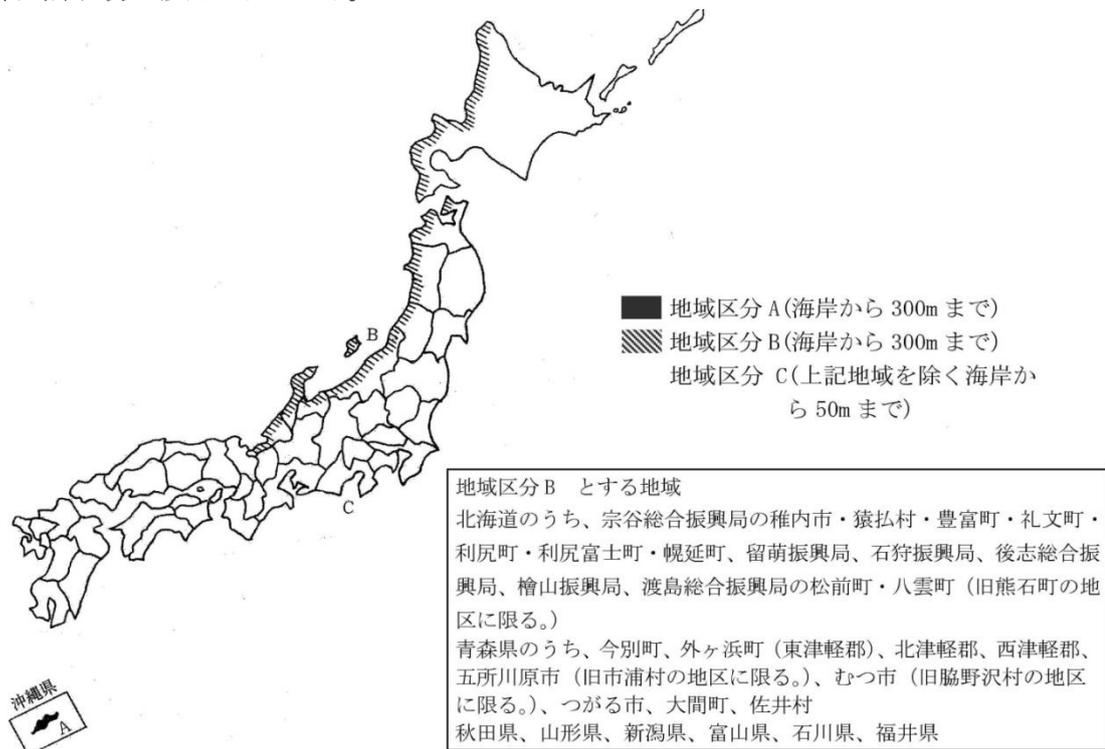
道路橋の塩害対策指針（案）S59では、塩害対策が必要な地域が明示され、海岸線からの距離に応じた塩害対策区分が設定されている。

図 5-14 塩害範囲地域（道路橋）

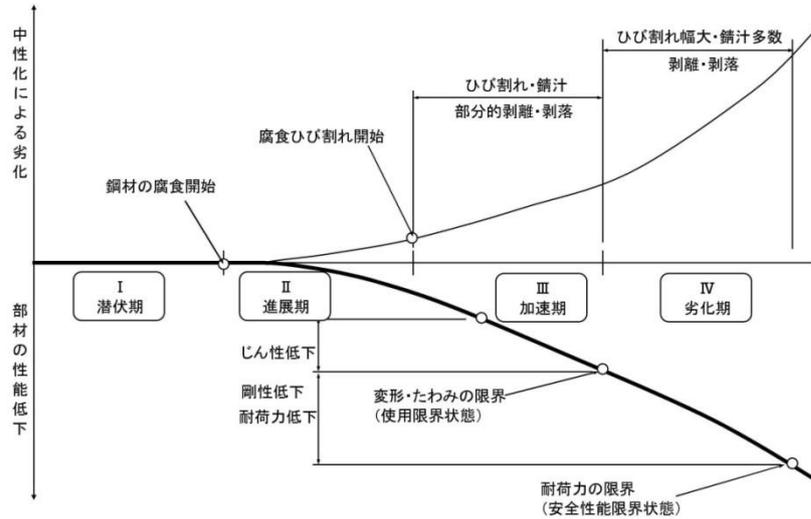
中性化とは、本来高アルカリ性 (pH12 以上) であるコンクリートが中性 (pH8.5~10) に近づく現象であり、最も一般的な中性化は大気中の二酸化炭素がコンクリート内に侵入し、コンクリートの空隙中の水分の pH を低下させる。コンクリート中の空隙に二酸化炭素が侵入し、内部へ拡散するため、コンクリート表面から内部へと進行する。

図 5-15 中性化の劣化過程

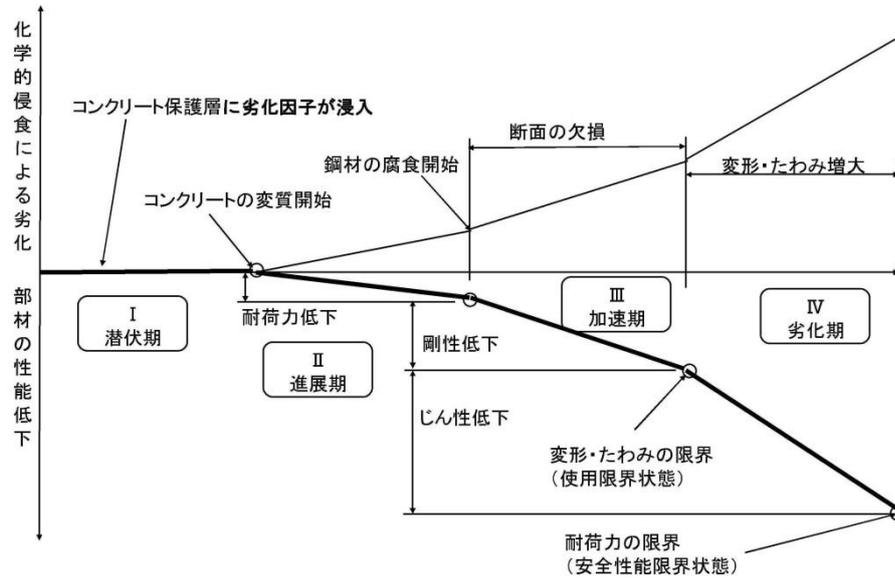
外部からの二酸化炭素や塩酸、硫酸、硝酸などの浸入により、内部の水和物の分解・反応生成物の溶出・反応に伴う膨張などによってコンクリート自体の耐力の低下、ひび割れの発生、溶解・剥落が生じる現象。

図 5-17 化学的浸食の劣化過程

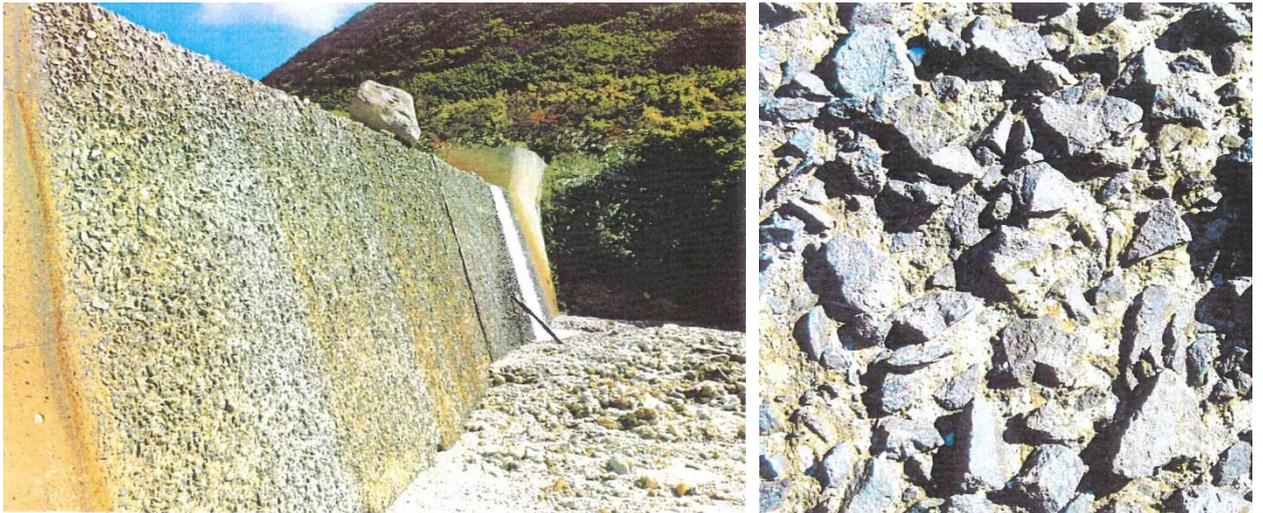
治山施設の場合、主に火山地帯における火山ガス及び酸性水による劣化が挙げられる。

図 5-18 酸性水による谷止工前面の劣化

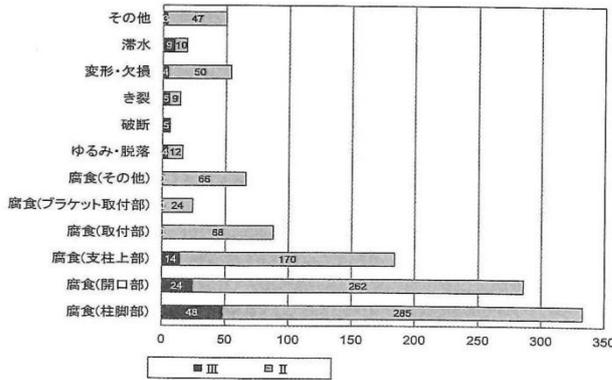
下図は平成16年に、当時試行段階であった点検要領の案によって直轄国道の照明柱711基の点検を行った結果を損傷箇所別に整理したものである。**損傷発生箇所は、基部、接合部及び柱の開口部であり、その他部分、すなわち一般部ではほとんど発生していないことがわかる。**原因として、基部や接合部、あるいは柱の開口部などの不連続部では伝い水による滞水、局部腐食などの形状不整によって応力集中に起因する疲労亀裂の発生など経年劣化の影響を相対的に受けやすいことが挙げられる。

図 5-20 経過年数ごとの損傷度の比率

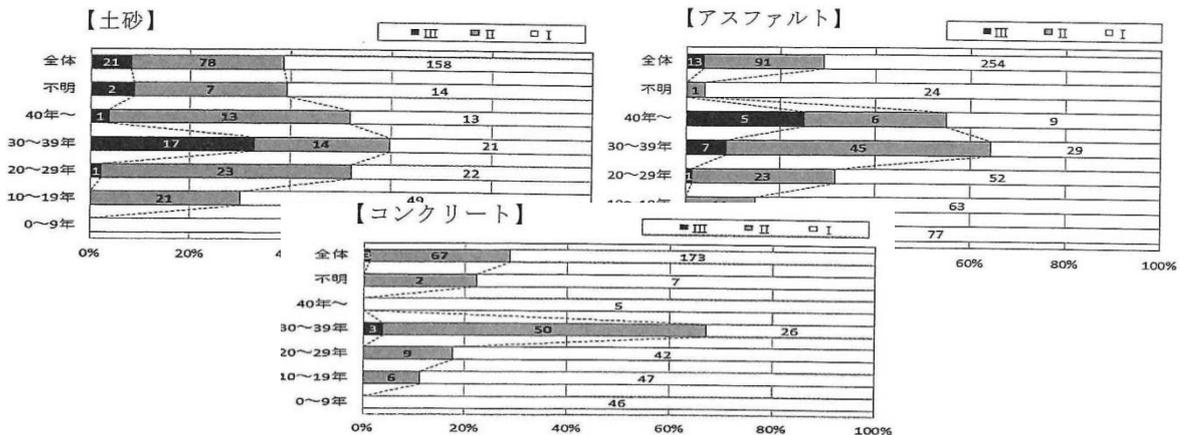
平成16年と19年に標識・照明施設を対象として、倒壊に直接的に影響を及ぼす路面境界部での腐食状況の調査が各整備局で実施された。路面との境界部の柱外面の環境を「土砂」、「アスファルト」、「コンクリート」に分け、設置年数による腐食状況の違いを下図にまとめた。路面材料によって腐食の進行傾向がことなるものの、いずれも**設置年数が20年～30年を超えると地中部で腐食が進行している場合がある**ことが分かる。路面境界部の典型的な腐食状況を下図に示す。コンクリート中では今日アルカリ性環境により鋼材が腐食しにくい場合もあるが、標識、照明柱では、コンクリートと支柱との間に生じた隙間から雨水や様々な腐食因子の侵入によって、コンクリートによる鋼材保護機能が期待できないことも多いものと考えられる。

図 5-22 路面境界部の腐食状態と設置年数の関係

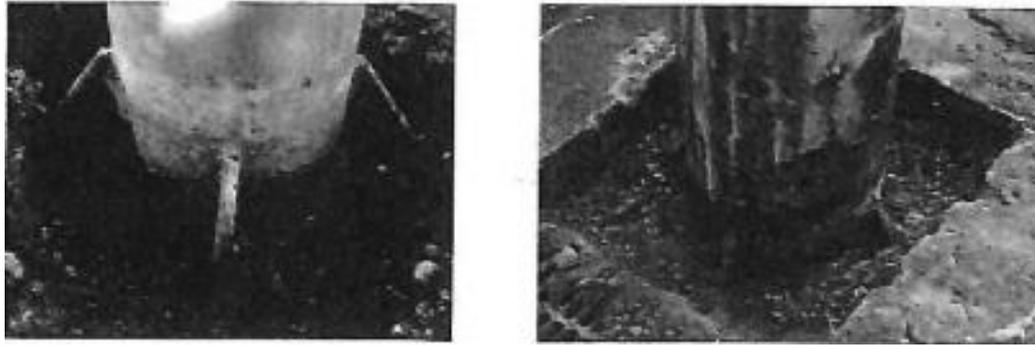
図 5-23 路面境界での腐食状態の例（左：アスファルト、右：コンクリート）

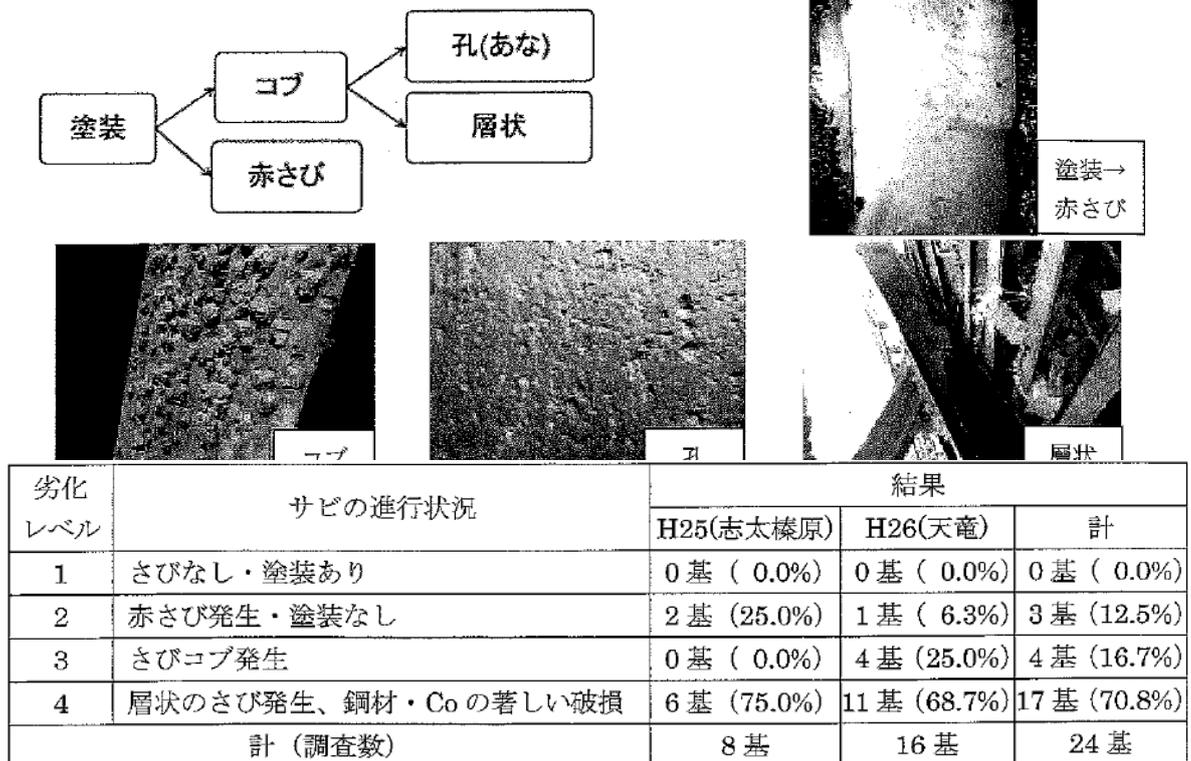
静岡県西部農林事務所農林局が平成 25 年度に実施したバットレス式谷止工の調査によれば、錆の進行は、塗装が剥げて鋼材がさびに変化し（赤さびが浮き）、徐々に板厚が減少していく場合と、塗装が剥げてさびコブが発生・剥離した跡が孔として残る、またはさびコブが発生・成長し、隣接するさびコブと合体して層状になり剥落する場合があると推察し、以下のようにさびが進行するものと仮定し、さびの進行状況に応じた劣化レベル 1～4 を定義し、これによる分類を行うことでバットレス式谷止工の劣化状況を評価している。その結果、24 基中 17 基（71%）の施設で劣化レベル 4 に達しており、何らかの対策が必要と判断された。

図 5-24 「バットレス式谷止工の現状」(平成 27 年度治山研究発表会要旨)

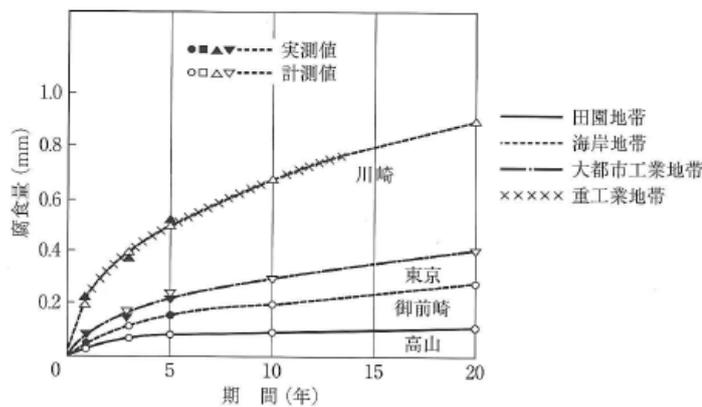
「陸上鉄骨構造物研究会」の腐食推定式は 5 年間の腐食調査量を基に誘導されたもので、式 (1) および下図の通りである。

$$Y = A \cdot e^{\frac{B}{X}} \cdot X^C \dots \dots \dots (1)$$

図 5-25 腐食環境別の腐食量

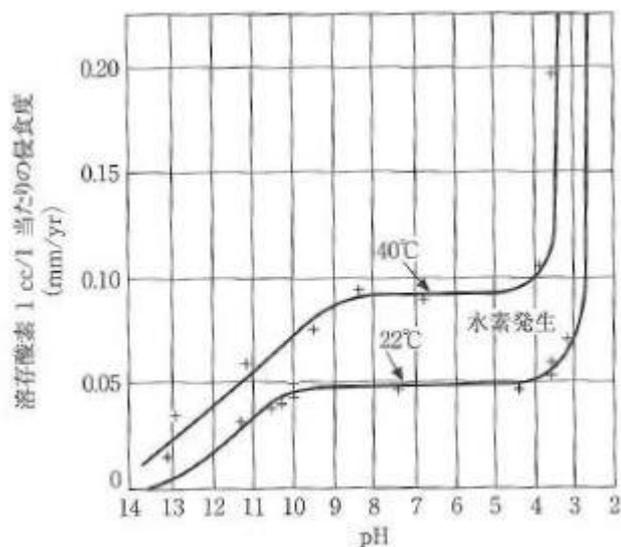
pHが5~9(中性域)の範囲では腐食速度は概ね一定であるが、**pHが4以下(酸性域)になると錆が融解するので、錆の腐食抑制機能が失われる**上に、水素発生型の腐食が生じるので、腐食速度は早くなる。

図 5-26 軟鋼の腐食と水の pH の影響
(金属防蝕技術便覧 昭和 47 年 4 月 日本学術振興会編)

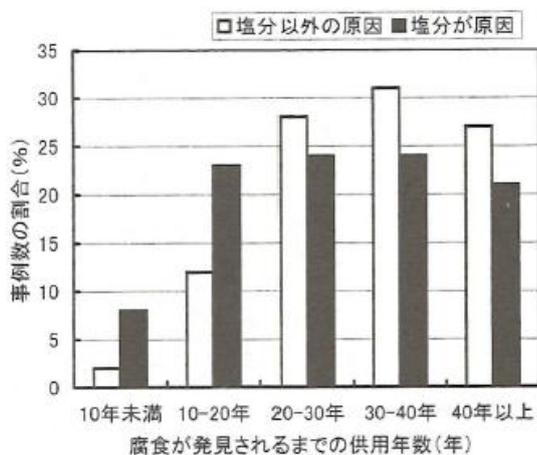
下図は鋼橋について、海塩粒子の付着が主な原因と考えられる事例とそうでない事例について、腐食が確認されるまでの供用年数を整理したものである。海塩粒子の付着が原因の場合は、それ以外の場合と比較して、発見までの供用年数が少ない傾向にあり、**供用開始後 10~15 年程度で腐食が発見された事例もあり、塩分の付着が腐食を助長する重要な要因となっている**。なお、海岸からの距離が数 km 離れた位置の橋梁においても塩分が付着し、鋼材表面に凹凸やピットを伴った腐食が生じている事例があり、架橋地域によっては、かなり内陸部の橋梁においても飛来塩分の影響を考慮する必要がある。

図 5-27 腐食発見までの供用年数
「鋼橋の腐食事例とその分析」土木学会論文集 No.668 2001.1

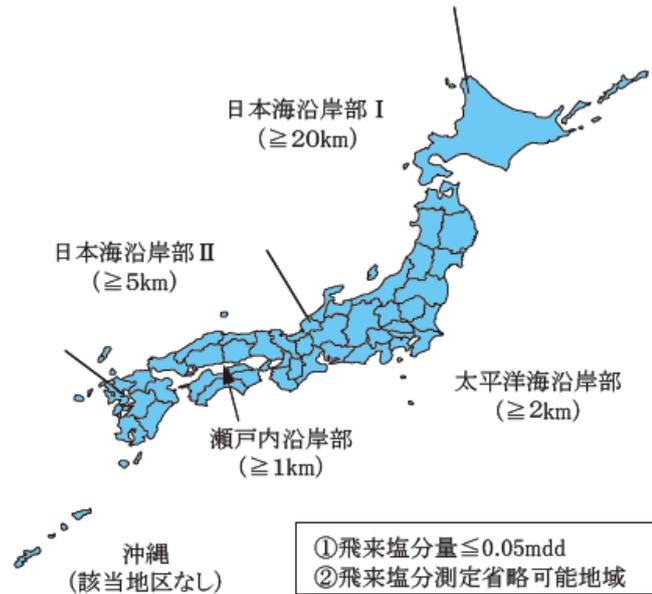
下図は、(独) 土木研究所による実橋梁の桁内暴露試験結果に基づく研究報告書に掲載されている耐候性鋼材（表面に緻密な錆びを形成して腐食速度を遅らせる鋼材）が無塗装で適用できる地域を示している。耐候性鋼材が無塗装で適用できる地域は飛来塩分量が 0.05mdd ($\text{mg}/\text{dm}^2/\text{day}$) 以下であることが示されており、日本における飛来塩分量は、概ね海からの距離に依存することから、適用可能な地域が海岸線からの距離として示されている。

図 5-28 無塗装耐候性鋼橋梁の適用地域区分

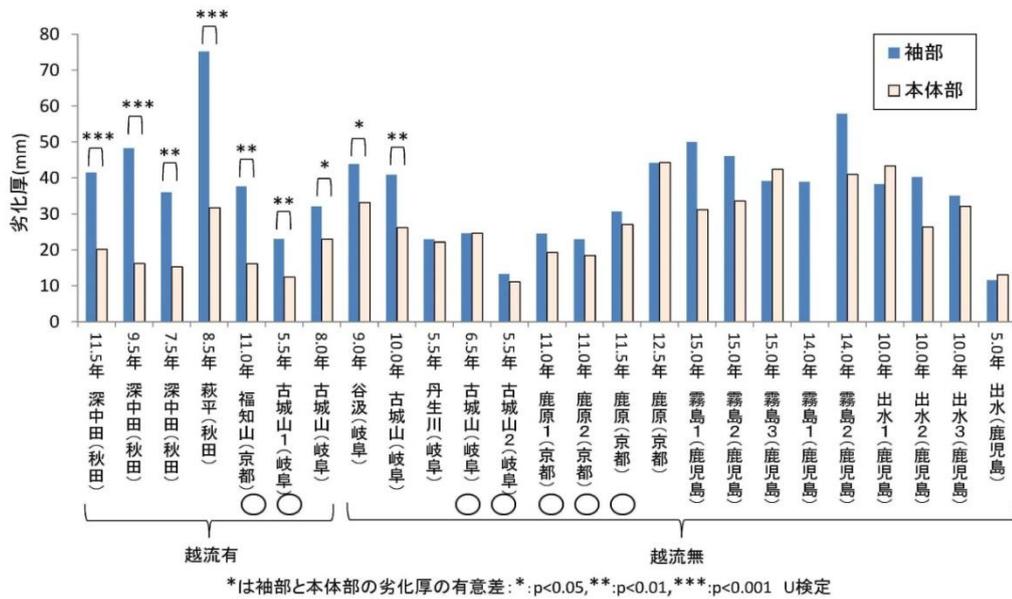
木材劣化の一因である**腐朽が進行するためには、酸素の供給が必要**となる。既設木製治山ダムの部材の劣化厚(※)を調査した結果によると、放水路上に表面流(越流)があった構造物(常時流水がある構造物)では、**流水がかかりやすい本体部は流水がかかりにくい袖部よりも劣化が進みにくいことが明らかに**なっている。すなわち、常時流水がある溪流では、本体部は袖部よりも劣化し難いと言える。このため、現地調査の際には、部材への流水の影響の有無を把握し、設計及び維持管理方針の検討材料にすると良い。

※丸太の中心から片側のみをレジストグラフで測定し、穿孔抵抗(振れ幅)が1mm未満の部分の長さを劣化厚とした。

図 5-29 スギ材を用いた治山ダムの袖部と本体部における劣化厚の比較 (和多田ら)

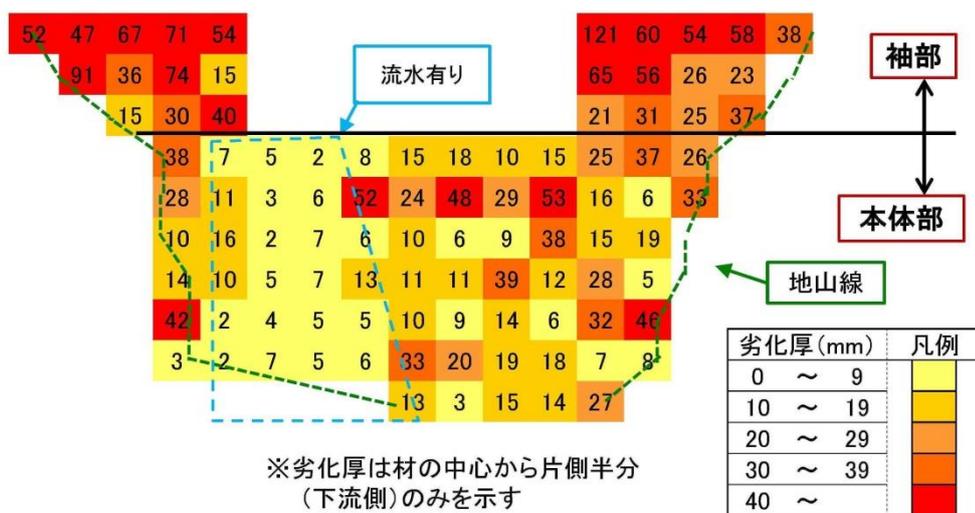
図 5-30 スギ材を用いた治山ダムの部材劣化の事例 (施工後 9.5 年経過)

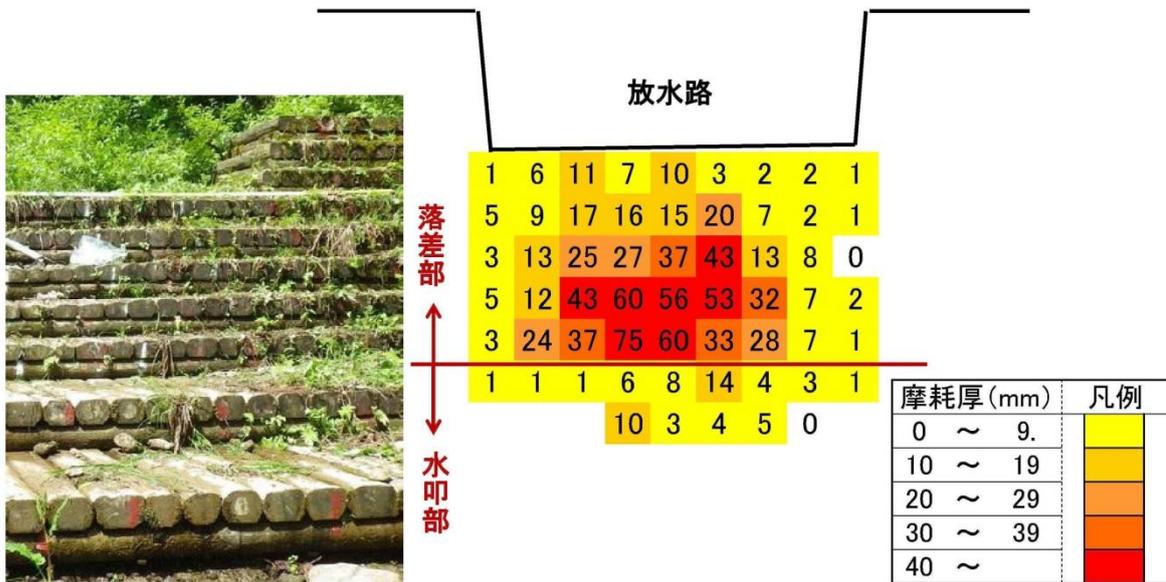
構造物を設置する箇所の流域面積が大きい場合や大量の石礫が流下する恐れがある場合には、放水路付近の部材が摩耗する恐れがある。特に放水路下流部がラムダ型のような階段式の構造の場合には、階段を流下した土砂は加速して下方の階段上に衝突するため、下方の階段の部材ほど摩耗が大きくなる傾向があるので、設計及び維持管理の際に留意が必要である。

図 5-31 スギ材を用いた治山ダムの部材の摩耗事例（ラムダ型：施工後 9.5 年経過）
木製治山構造物技術指針（案）—耐久性を期待する木製治山構造物の設計・施工・維持管理—（平成 28 年 2 月）

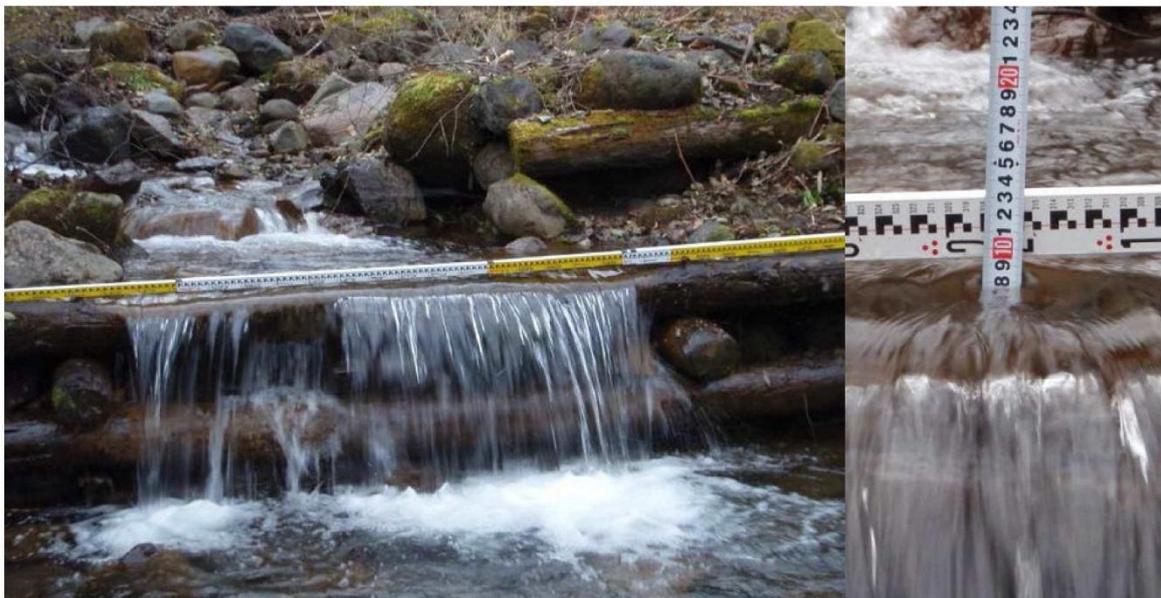
図 5-32 カラマツ材を用いた帯工の天端部材の摩耗事例
（最も摩耗が激しい流心部ではカラマツ丸太の直径（18～20cm）の約 1/2 が消失）
木製治山構造物技術指針（案）—耐久性を期待する木製治山構造物の設計・施工・維持管理—（平成 28 年 2 月）

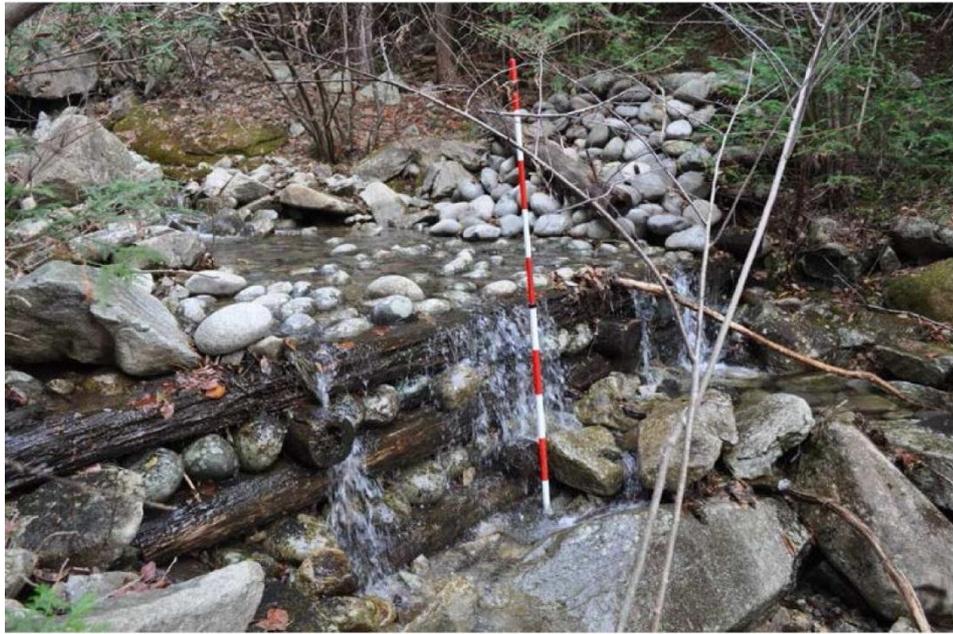
図 5-33 部材の劣化に伴い袖部が損壊した木製治山ダム

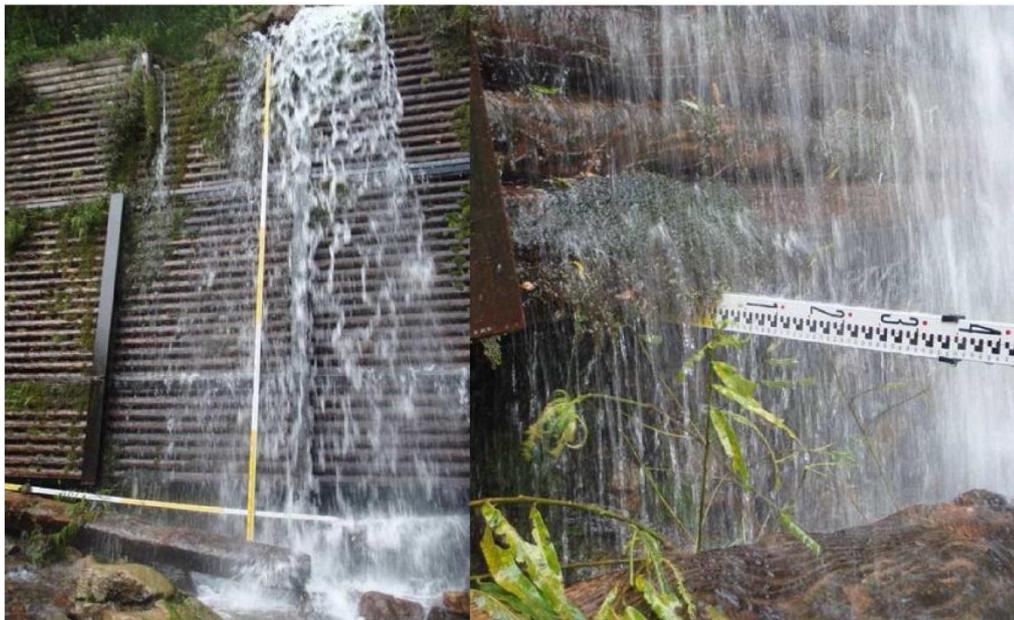
木製治山構造物の下流側を階段形状にした場合、水とともに流下してくる土砂が直接当たる部材は摩耗の進行が早い。構造物下流側を鉛直にした場合は流水や土砂の衝突による部材の摩耗は少なくなるが、落差が大きくなると、構造物下流の河床の洗堀量が大きくなる危険性がある。

図 5-34 落差が大きく、基礎部が洗掘により露出・損壊した構造物の事例

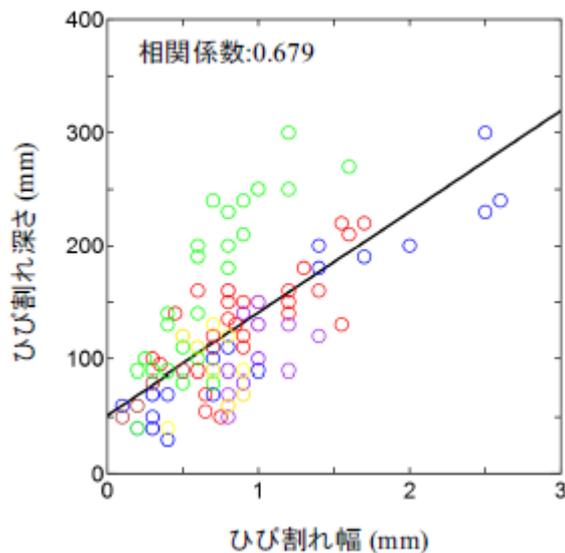
図 6-1 ひび割れ幅とひび割れ深さの関係 (参考文献3)

その結果、ひび割れ幅とひび割れ深さの関係は相関係数が0.679であり、いくらかの相関があることが分かった。しかし、ひび割れ幅のみを指標としてひび割れ深さを推定することは、相関係数が0.7程度であることから、推定誤差が大きくなってしまふことが考えられる。そのため、ひび割れ深さに影響を与えるさらなる要因について検討を行っている。
