治山施設等の点検・補修等手法の開発に関する調査研究

平成27年度報告書

公益社団法人 森林保全・管理技術研究所

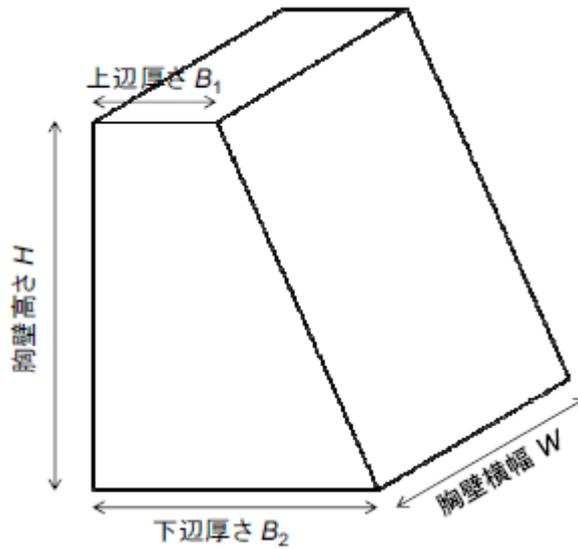
図 6-2 防波堤胸壁寸法の定義 (参考文献 3)

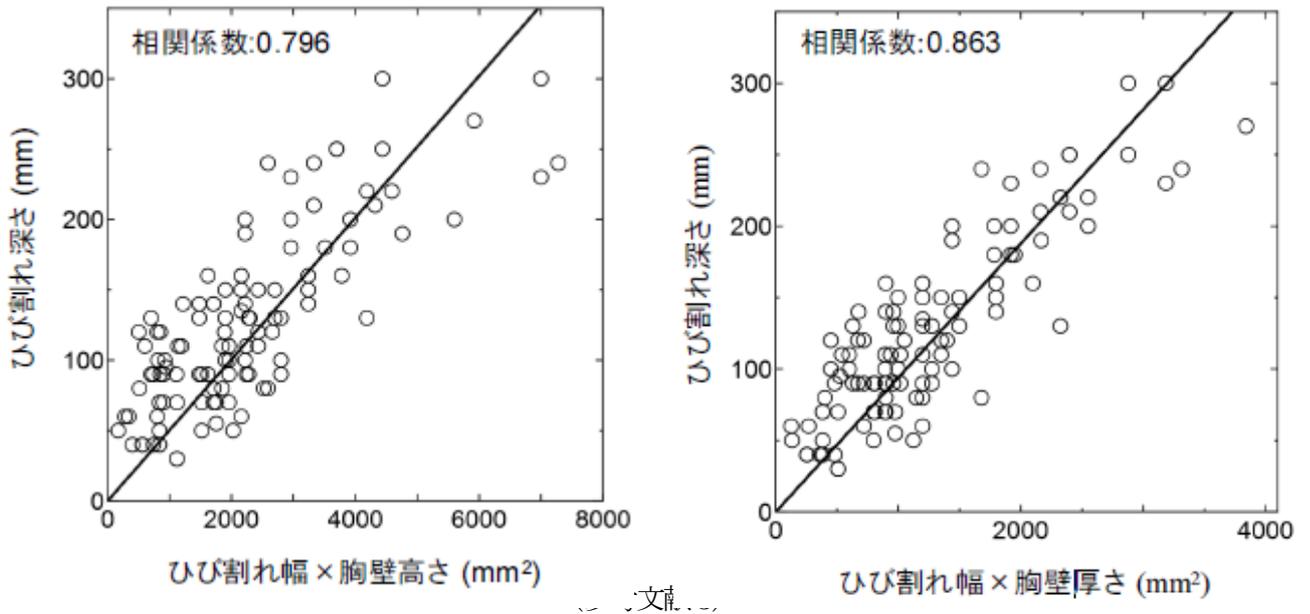
以上から、ひび割れ幅×胸壁厚さのひび割れ深さに対する相関係数が 0.863 と大きいことから、ひび割れ幅×胸壁厚さでひび割れ深さを推定する下式を提案している。

$$D = A(w \cdot B)$$

ここで、D: ひび割れ深さ (mm)、A: 回帰係数 (0.0938)、B: 胸壁厚さ (mm)、w: ひび割れ幅 (mm)

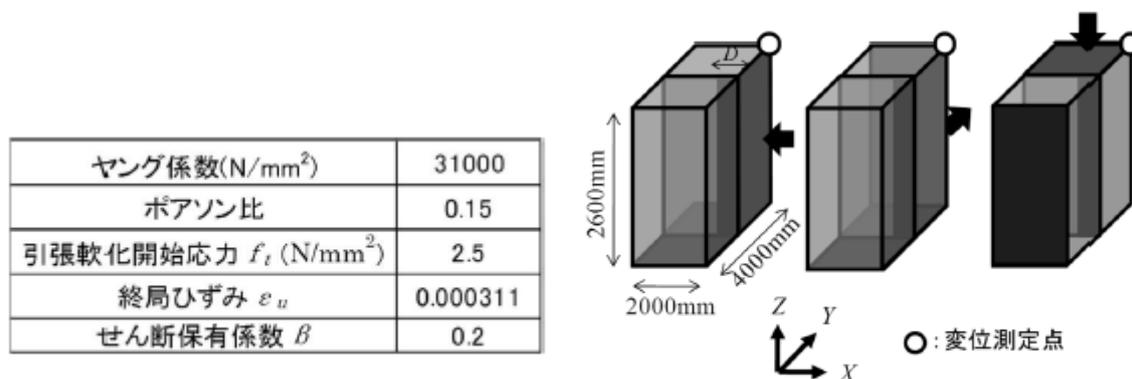
図 6-5 材料物性値と解析モデル概要（参考文献1）

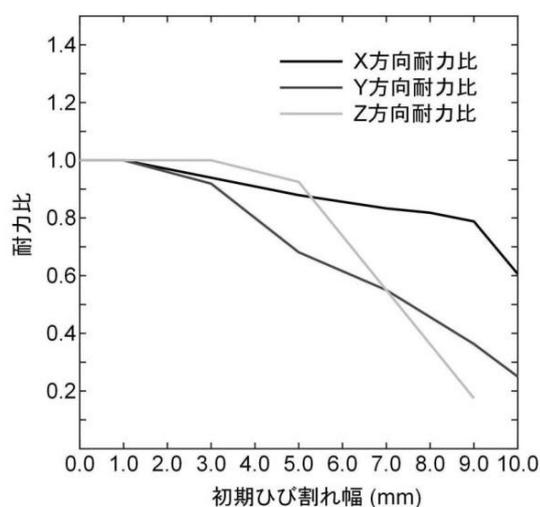
また、古谷ら（2011）は、初期ひび割れが0mmの場合の耐力を1.0として求めた耐力比と初期ひび割れ幅との関係を示している（下図）。これより、初期ひび割れが1mmの場合、XおよびY方向の耐力低下は見られなかった。X方向では、初期ひび割れ幅の増加に伴い、なだらかな耐力低下が生じ、10mmを超えると急激な耐力低下が見られた。Y方向では、初期ひび割れ幅の増加に伴い、比例的に耐力低下が見られた。この場合、耐力低下の勾配はX方向と比較して急であり、**初期ひび割れ幅が7mmの場合、耐力が概ね1/2となった**。Z方向については、初期ひび割れ幅が3mmまでの場合、耐力低下は確認できないが、初期ひび割れ幅が5mmの場合、急激な耐力低下が生じた。

図 6-6 初期ひび割れ幅と耐力比の関係（参考文献1）

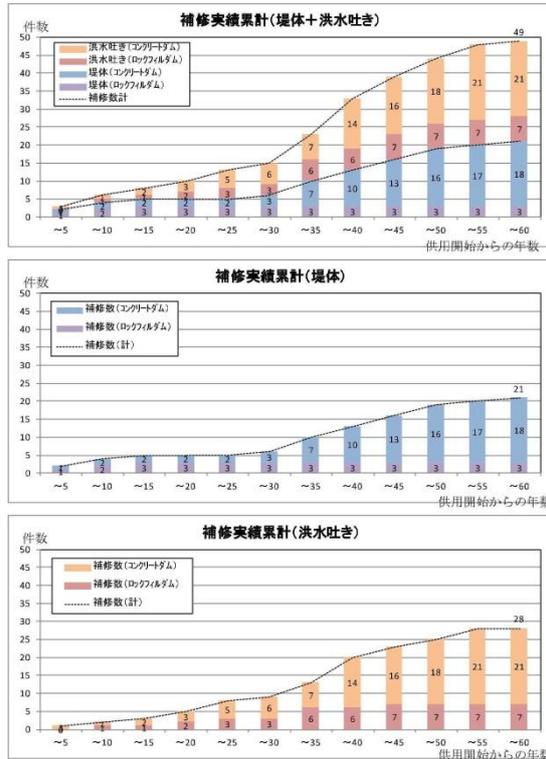
国土交通省直轄ダムと水資源機構ダムの補修事例を分析した結果によれば、管理開始後概ね 30 年を経過すると大規模なものではないものの、補修事例が増加する傾向が認められる。

管理開始後30年程度経過すると補修事例が増加

図 6-7 補修実施ダムの管理年数と補修実績の推移

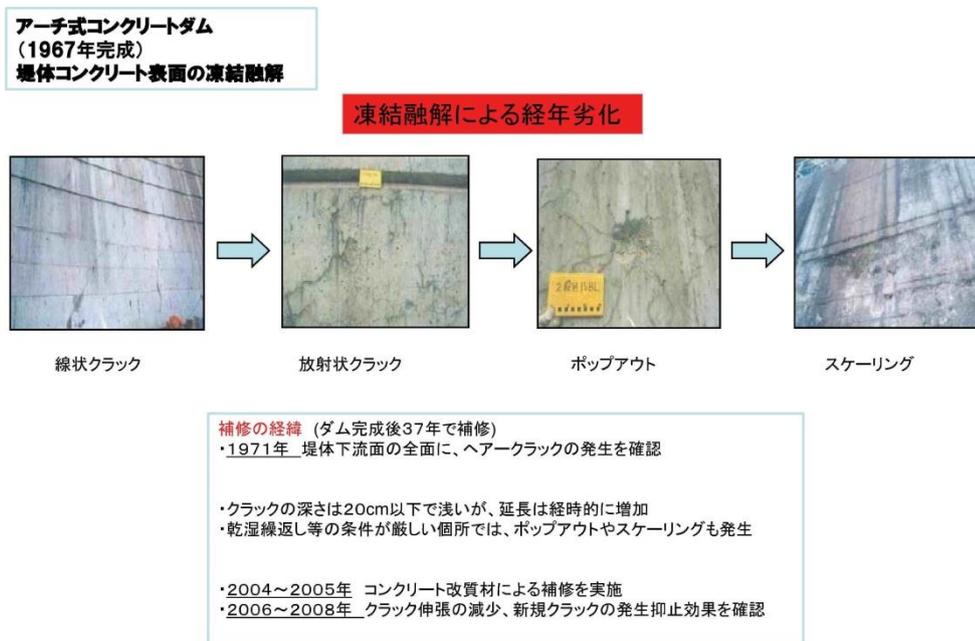
図 6-8 補修の対象となった凍結融解によるクラックの伸長事例

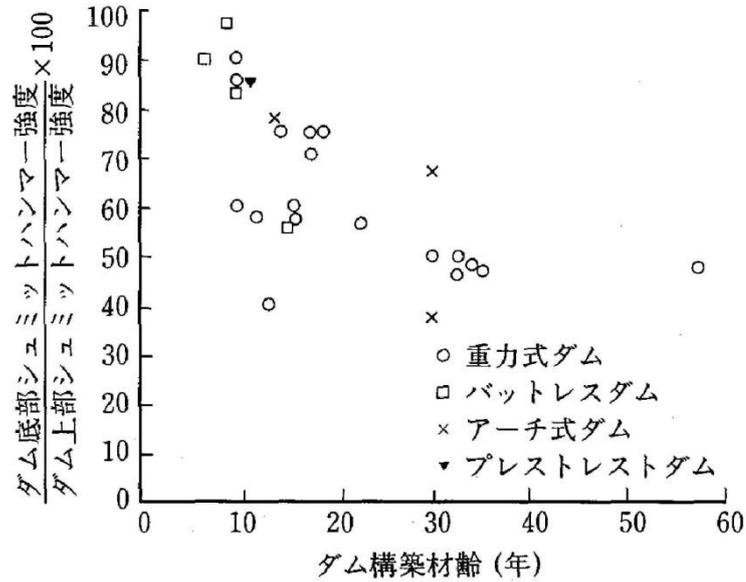
成分溶出は、コンクリート中のセメント水和物が周囲の水に融解し、組織が疎となる変状・劣化の現象である。下図はコンクリートダム堤体の上部と底部の強度比の経年変化を示したものであるが、常に貯水に接している底部ほど強度の経年変化が大きいことを示している。

図 6-9 ダム堤体強度推定値

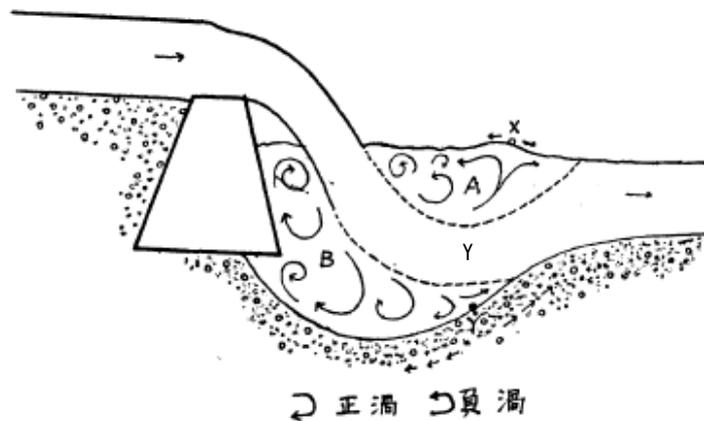
大河内（1960）によれば、水路構造物下流側の洗掘に重大な影響のあるのは渦であるとし、下図に示すように渦の状態は、越流水が貫入する水脈を境にして上部を表面渦（負渦：A）、下部を底面渦（正渦：B）と区別している。

図 6-10 洗掘が発達した場合の渦の状態（参考文献 1）

洗掘初期は負渦のみ発生し、下流底質の洗掘・移動を起こし、下流側に堆積して洲を形成する。次第に洲が発達するにしたがって洗掘穴が拡大され、底面渦（正渦）が発生すると洗掘穴の底部土砂が Y 点を境にして上下流側に移動するようになる。一方表面渦については、底質を巻き上げ、X 点を境にして上下流側へ移動した土砂は初期に発生した洲を発達させ、次第に土砂を下流に流送する。Y 点を境にして移動する底質は、そのとき水中安定勾配を保とうとするが、負渦が巻きあげるエネルギーの範囲内で水中安定勾配より大となる。水理構造物の基礎の安定度を考える時、Y 点より下流向きの正渦が土砂を絶えず構造物の方へ寄せるから倒壊せずにいることができるが、減水時になれば落水の到達距離が構造物に近づき、今まで正渦によって寄せられていた砂礫が次第に巻き上げられ危険な状態となるとしている。

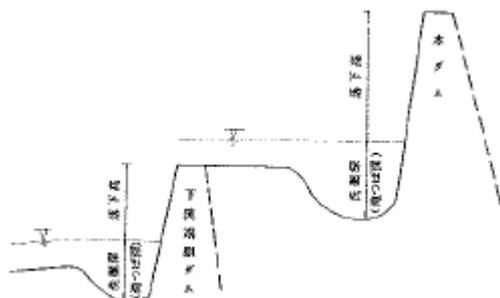
洗掘深さについては、下図に示すように、本ダムの洗掘深（滝ツボ深）と副ダム（複数の場合は、最下流端）の洗掘深について落下高との関係を検討している。

図 6-11 洗掘深（滝ツボ深）と落下高（参考文献 2）

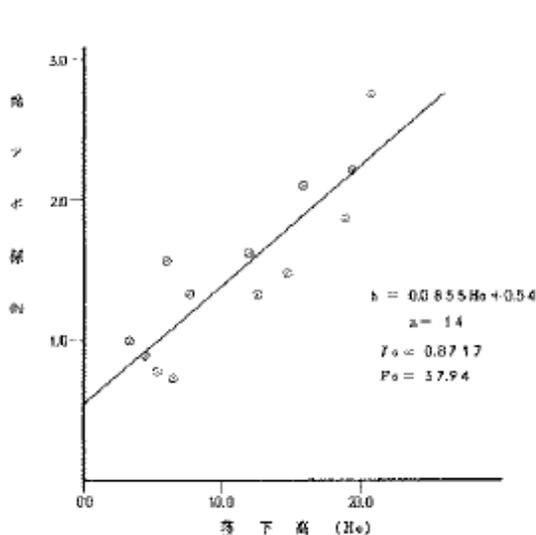
図 6-12 洗掘深—落下高相関図 (本ダム)

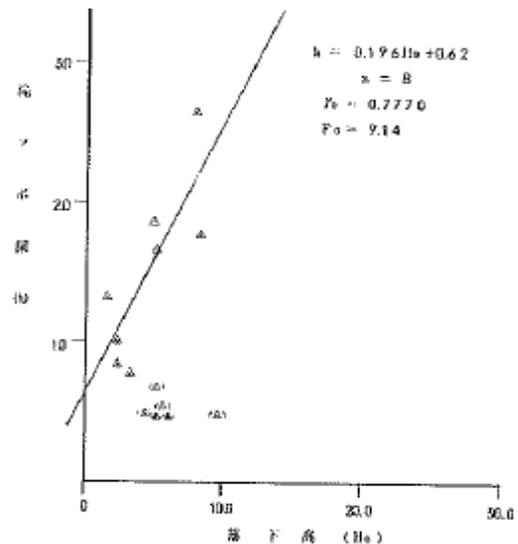
式中 0.62 (0.6) を副ダム下流の水深と考えれば、下流端副ダム直下流の洗掘深は、落下高の 20%前後となり、前述の副ダムを有する本ダムの場合と比較して、洗掘深は約 2 倍の比率で深くなること分かる。

図 6-13 洗掘深—落下高相関図 (下流端副ダム)

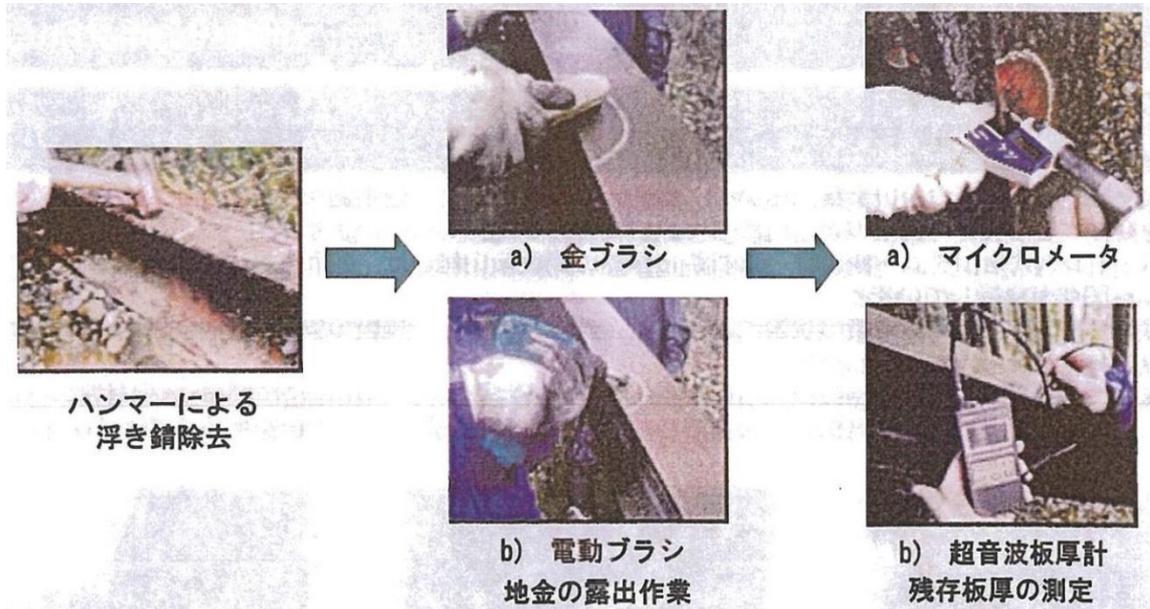
ノギス、または超音波板厚計等を用い、余裕しろ (腐食しろ) である 3mm (片側 1.5mm) 以上の板厚減少の有無を確認する。

図 6-14 測定箇所の錆除去および計測

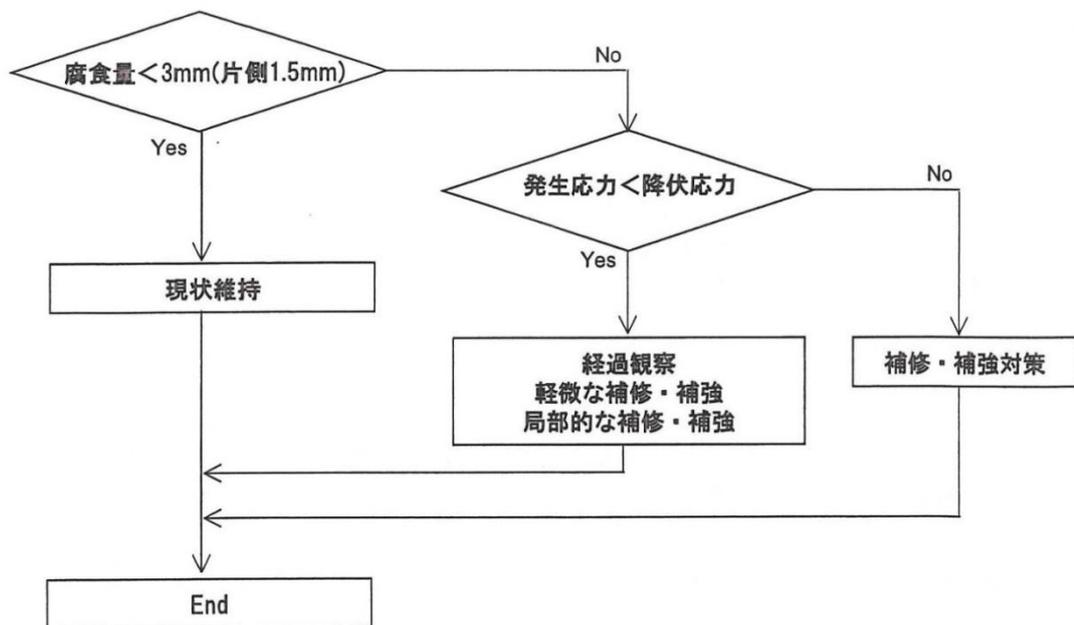
板厚計測によって得られた残存板厚値を用いて構造計算を行い、部材の安定性を照査する。

図 6-15 鋼製構造物の応力照査の流れ

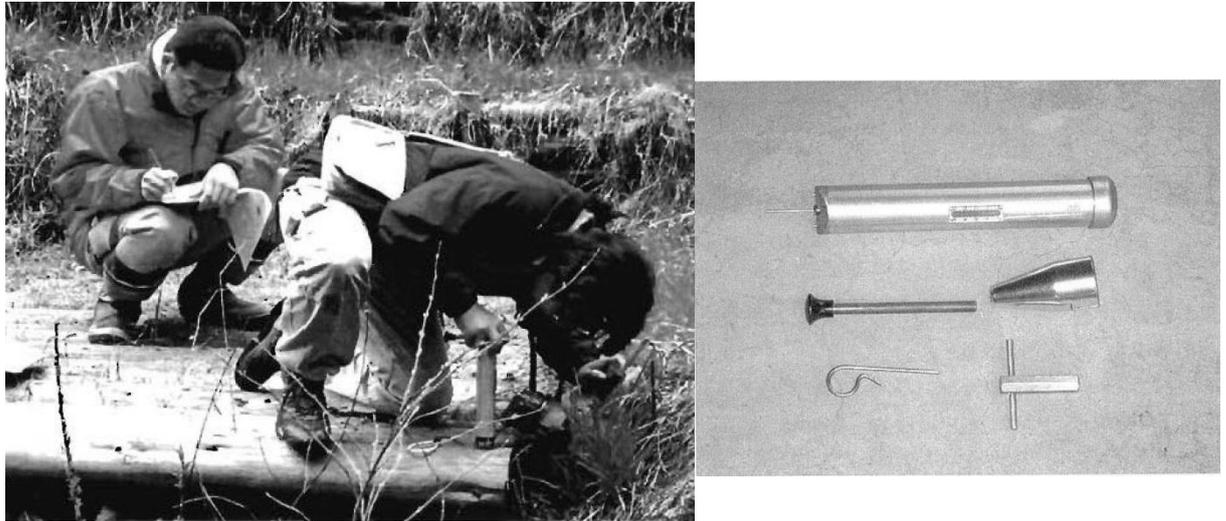
ピン打込試験機を用いた非破壊試験である。所定の直径の鋼製ピンを一定のエネルギーで木材表面に打ち込み、その打込深さ（mm単位）を計測するもので、比較的簡易に計測が可能である。

これまでの研究で、打込深さは木材の曲げ強度と負の相関関係があり、劣化が進むと打込深さが大きくなる。腐朽厚が比較的小さい場合に有効である。

図 6-16 ピロディンによる測定（京都府林業試験所 試験研究業務月報 H15. 5）

なお、大分県林試による研究では、土木用木製構造物への使用頻度が最も高い直径 10cm の小径スギ丸太を例にして、腐朽の進行にともなう Pdr（ピロディン貫入深さ）の増大とそれによる強度劣化について検討している。これによれば、丸太内部が均質であると仮定すると、表 8 に示すように、Pdr の増大に伴う縦圧縮の強さの減少率は、丸太断面積に比例し、Pdr が 32.54mm（≒33mm）のときに 50%となっている。つまり、健全材と比較して Pdr が 33mm のとき（Pdr. 33）に強度が概ね半分になることから、これを使用不能材としている。

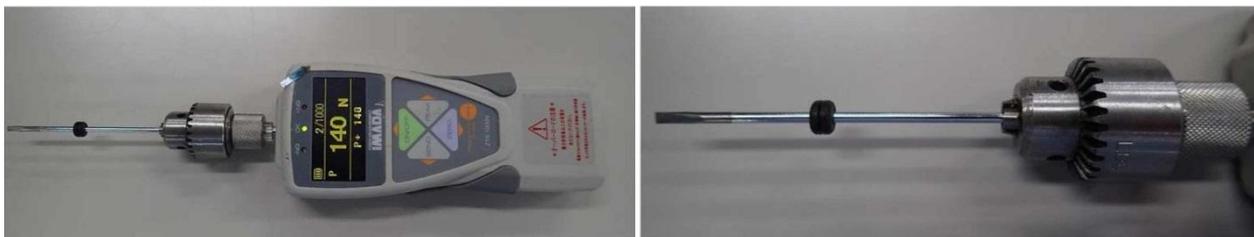
デジタルフォースゲージ（1.0kN）の先端部にドリルチャックを介してマイナスドライバー（DIN規格、軸径 3mm）を装着した計測機器を使用する。軸長 15cm 以上では偏心して大きな荷重を加えると座屈する恐れがあるため、軸長 10cm 程度とする。

図 6-17 計測機器の例（左：デジタルフォースゲージ 右：貫入深読み取りのためのゴムリングの装着状況）

- ① 材面にマイナスドライバーのマイナス部分を繊維方向と平行にして、芯に向けて反動を付けずにゆっくり押し当てる。（一般に劣化（腐朽等）部分は柔らかくドライバーが容易にめり込むが、健全部に達するとそれ以上は簡単にめり込まない）
- ② ドライバーのめり込んだ深さを親指の爪などで押さえながら引き抜き、定規を当て、貫入深さとして mm 単位で記録する。（材面に欠落部がある場合は欠落部を補った値とする。）図-32 に示すようにドライバーの軸にゴムリングを装着すると、貫入深の計測の効率化を図ることができる。

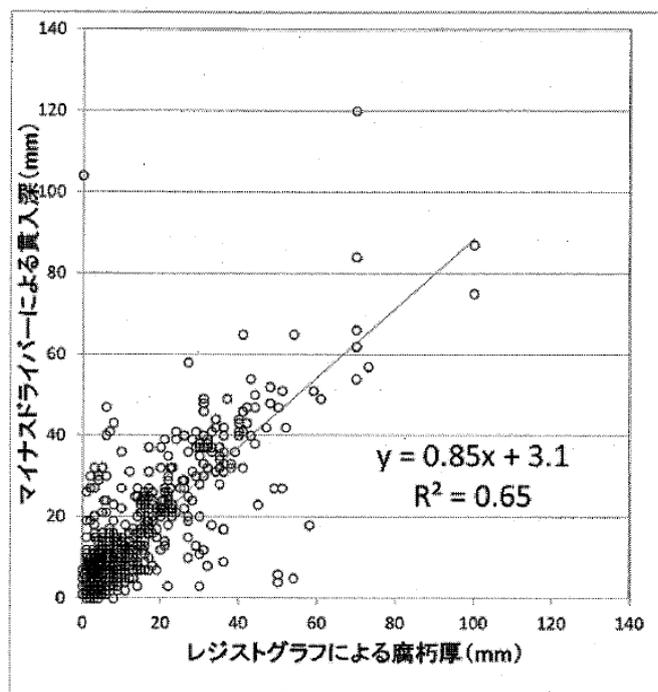
図 6-18 レジストグラフによる腐朽厚とマイナスイドライバーによる貫入深さの関係 (荷重 200N)
木製治山ダムの維持管理手法—簡便で効果的な腐朽厚の測定— (平成 27 年度砂防学会研究発表会概要集)

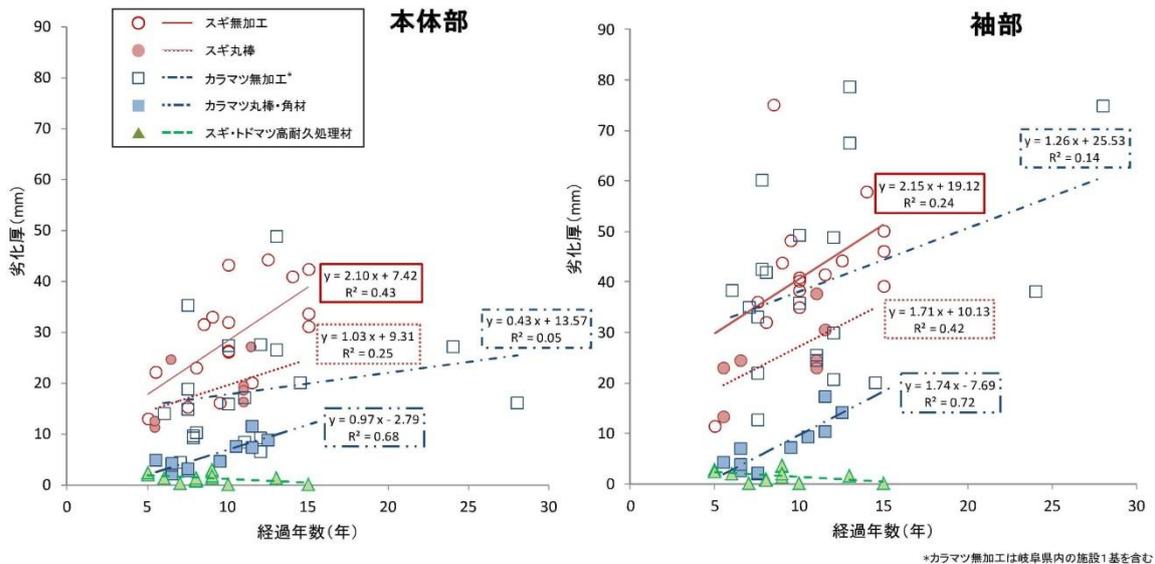
設置から5~15年経過した圧縮加圧注入処理材（高耐久性処理材）を用いた校倉型構造物（床固工、護岸工、土留工）の経過年数と劣化厚との関係を図6-19に示す。なお、図6-19において圧縮加圧注入処理材（高耐久性処理材）の劣化厚が経過年数とともに減少している理由としては、5~9年経過した構造物には寒冷地に設置されたものが多く、凍結融解の影響を受けているためと推測される（吉田ら, 2015）。

図 6-19 設置から5~15年経過した木製治山構造物（主として床固工）の本体部と袖部の部材の種類別の経過年数と劣化厚の全国実態調査結果（山内ら, 2015；吉田ら, 2015）

設置から5～28年経過した長野県内のカラマツ製治山ダムの木製部材の劣化厚をレジストグラフにより調査した結果、丸太及びたいこ挽き材の劣化厚は、辺材厚のバラツキの影響が大きく、経過年数や環境因子との明確な関係を求めることは困難であった（図 6-19）。

しかし、丸棒加工材や角材など、辺材厚が薄くなった（心材部が大部分を占める）部材では、劣化速度が顕著に遅く、劣化速度のバラツキも少なかった（図 6-19、山内ら,2015）。また、標高等の環境因子の影響は少なく、劣化厚と経過年数は単回帰式で比較的高い相関が得られた。このため、流水の影響を受ける本体部と、影響を受けにくい袖部に分けるとそれぞれの劣化厚は経過年数を用いて式(1)と式(2)により求めることができる（山内ら,2015）。

設置から5～15年程度経過した木製治山ダム（秋田県、岐阜県、京都府、鹿児島県）の部材の劣化厚をレジストグラフにより調査し、劣化厚と環境要因との関係について重回帰分析を行った。その結果、流水の影響を受けやすい本体部では、「経過年数」と「乾燥指数（AI）」が部材の劣化進行に大きく関与していることが明らかとなった。また、流水の影響を受けにくい袖部では、「経過年数」と「年降水量」が部材の劣化進行に大きく関与していた（図 6-19）。

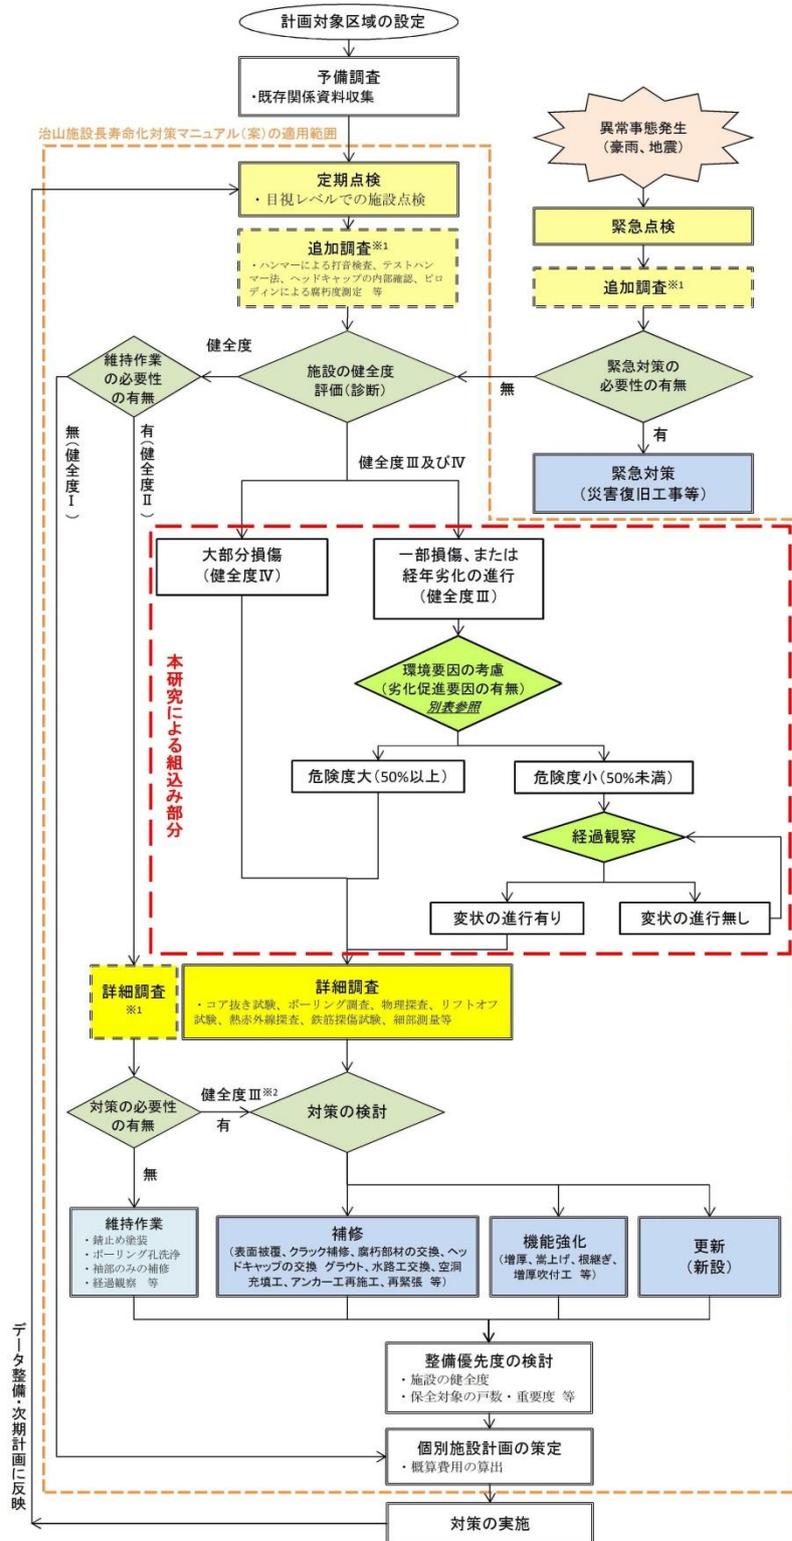
治山施設個別施設計画策定マニュアル（案）では、点検から診断、長寿命化対策（維持作業、補修、機能強化、更新）に至るまでの一連の流れがフローで示されており、当フローに本研究における「環境要因の考慮」の考え方を組み込んだフロー図を作成した（赤囲み部分）。

図 6-20 劣化環境要因の考慮を取り入れた個別施設計画策定の流れ（案）

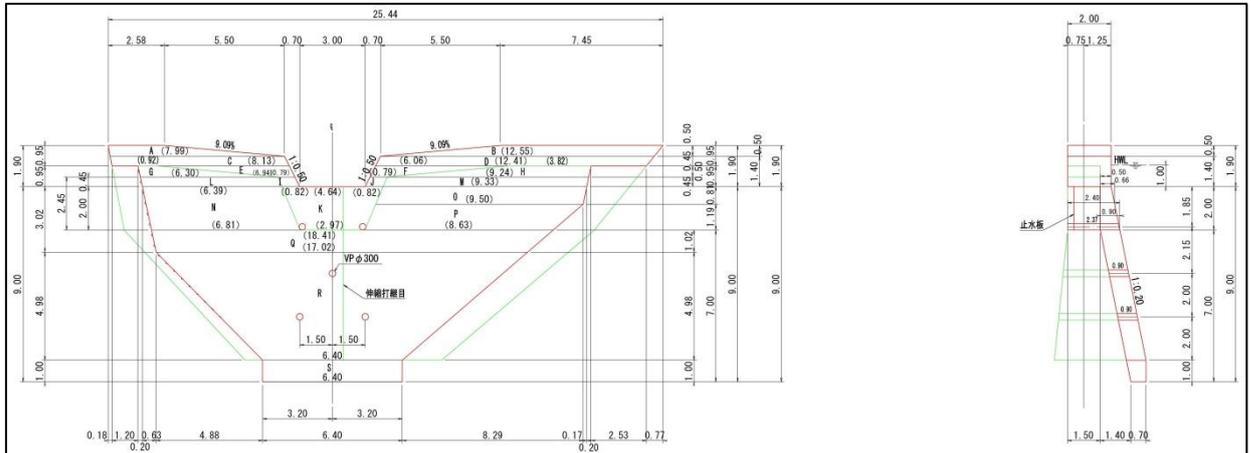
治山施設の補修・補強に関する事例を収集したところ、15件の事例が収集され、いずれも谷止工に関する機能強化事例（増厚、嵩上げ、根継ぎ、副ダム）のみであった。これは多くの場合、補修・補強対策の設計業務として発注される工種は谷止工のみであり、山腹工（土留工・水路工）については原状復帰のための工事発注のみで、補修設計業務が生じないためと考えられる。

図 7-1 収集事例の一例（谷止工増厚・嵩上）【再掲】

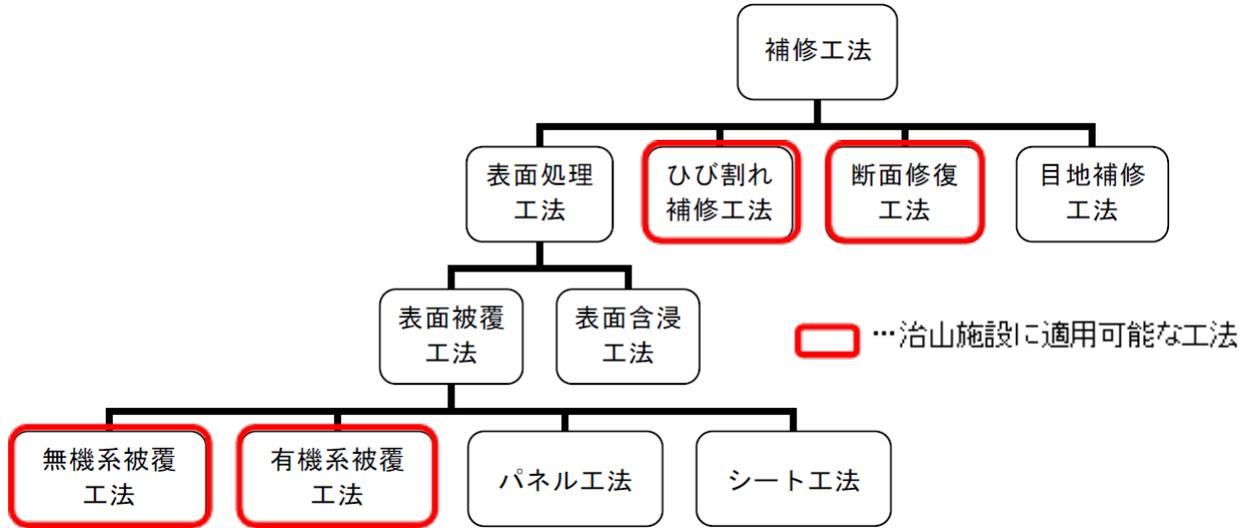
図 7-2 コンクリート構造物の補修工法の分類
 (農業水利施設の補修・補強工事に関するマニュアル【開水路補修編】(案))

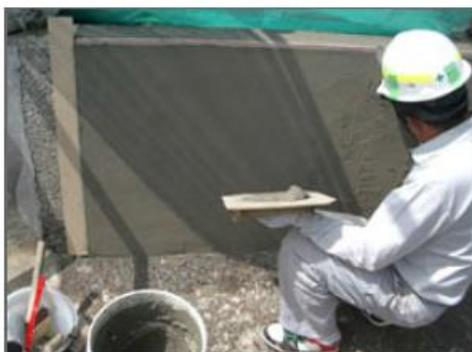
写真 2.2.1.1-1
 無機系被覆工法（左官工法）施工状況

図 7-3 表面被覆工施工状況（農業水利施設の補修・補強工事に関するマニュアル【開水路補修編】(案))

コンクリート表面にモルタル被覆または有機系の塗膜を形成し、構造物の外部から構造物中に水が浸入することを防ぐ補修工法。無機系（モルタル）と有機系（エポキシ、ビニルエステル、ポリエステル、ポリウレタン等）とに分かれる。また、必要に応じてひび割れ補修工法、断面修復工法あるいは湧水の導水対策を併用する。標準的な施工手順は以下の通りである。

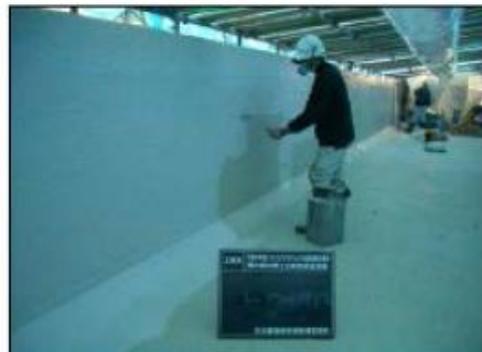
写真 2.2.1.2-1 有機系被覆工法
 （塗り付け型）施工状況

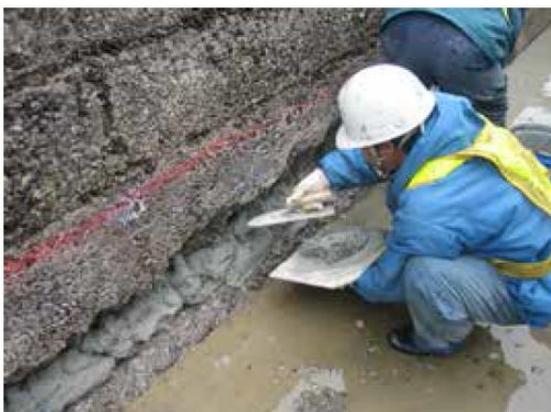
(3) 断面修復工法

写真 4.2.1-1 断面修復材の充填

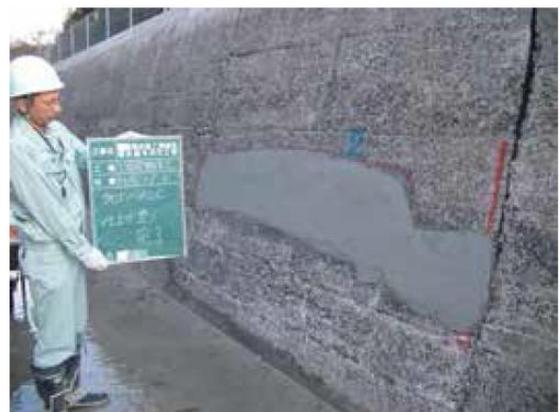
写真 4.2.1-2 断面修復終了後

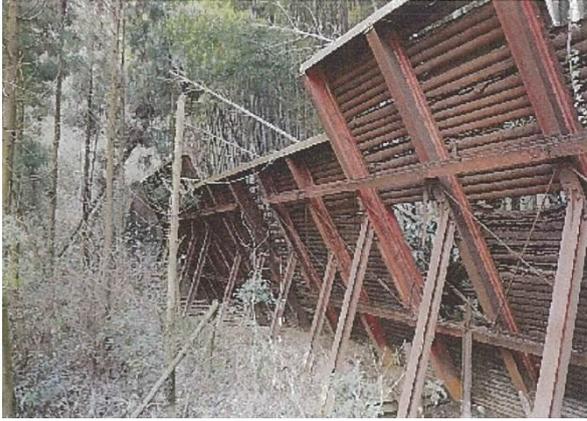
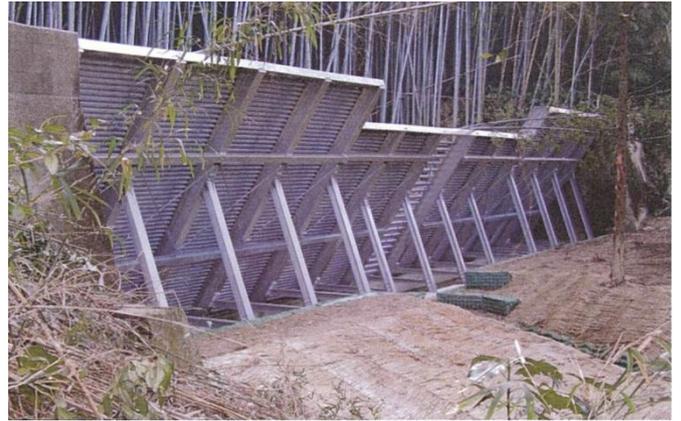
図 7-7 バットレス式谷止工の補修事例（主鋼材：ケレン作業後再塗装、壁材：新材に取り替え）

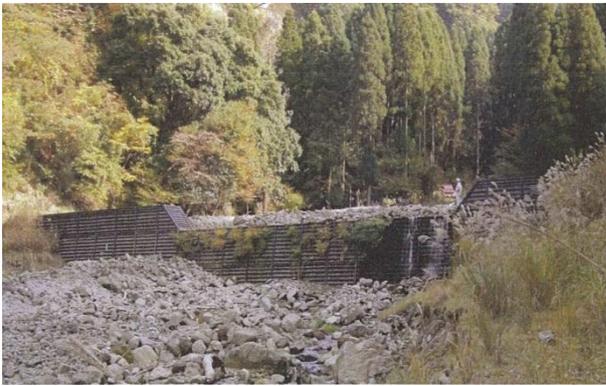
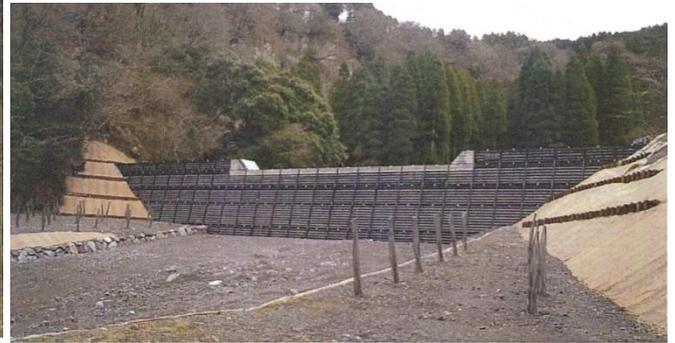
図 7-8 鋼製枠床固工の増厚・嵩上げ事例（ダム高 5m→8m）

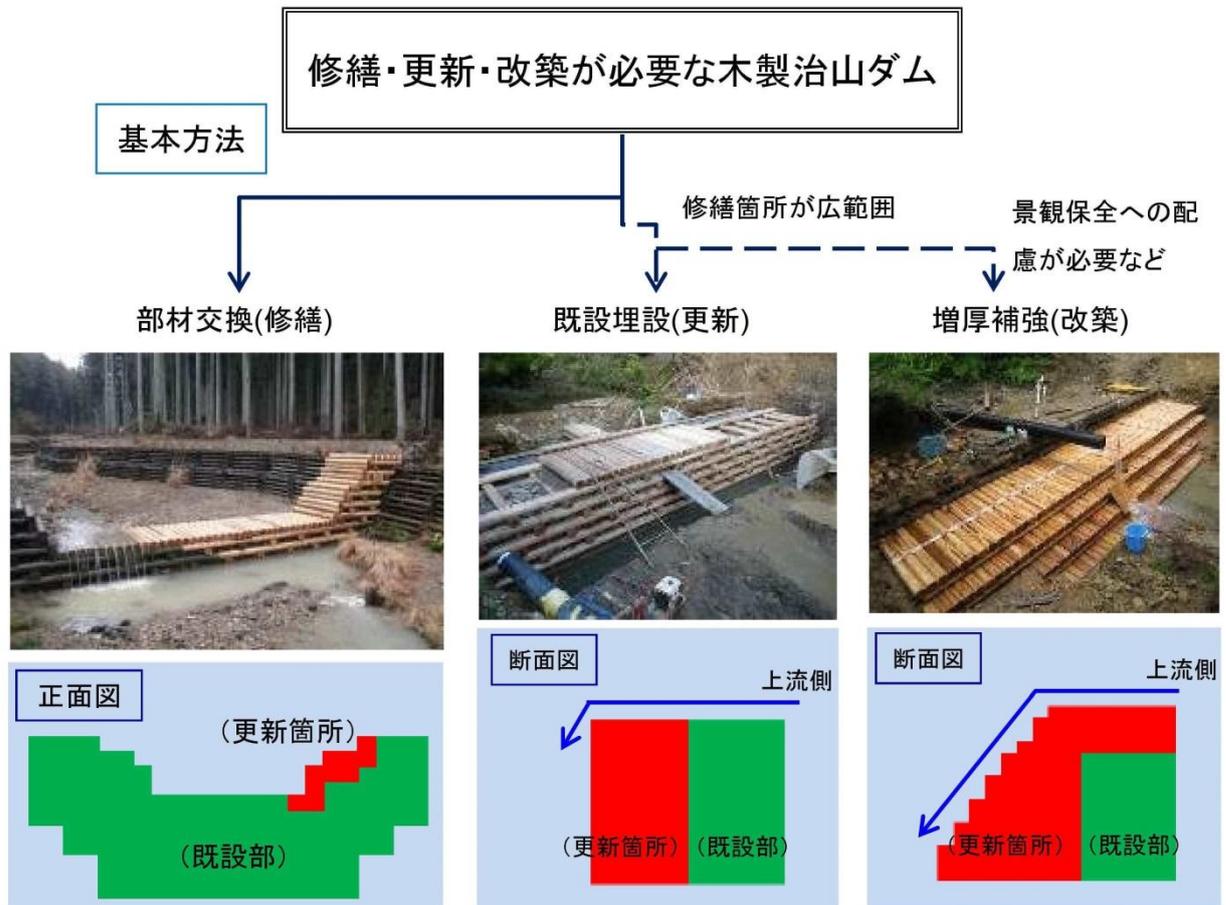
木製治山構造物（治山ダム）の修繕（補修）、更新、改築（機能強化）の選択の事例を図 7-9 に示す。部材交換（修繕）を基本的な方法とし、構造物全体など部材交換では対応が難しい場面では既設埋設（更新）を、さらに、景観への配慮が必要な場合などでは増厚補強（改築）を選択することが有効と考えられる（明石ら、2015）

図 7-9 木製治山ダムの修繕、更新、改築の方法例（明石ら、2015 を一部改変）

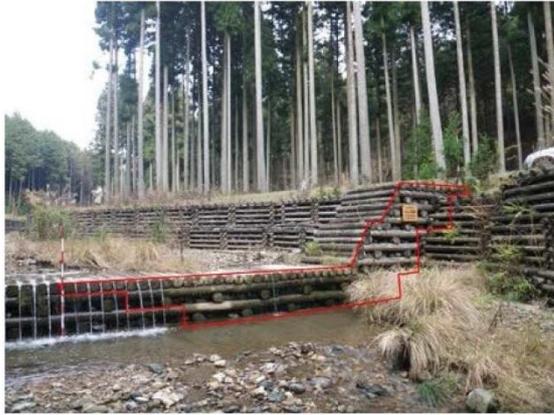
1. 赤線内が部材交換範囲

図 7-10 木製治山ダムの部材交換の例（工法検討のための試験施工時の例）

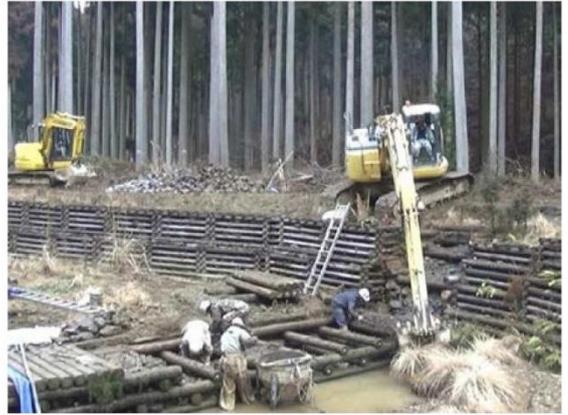
2. 木部材、中詰石材の撤去

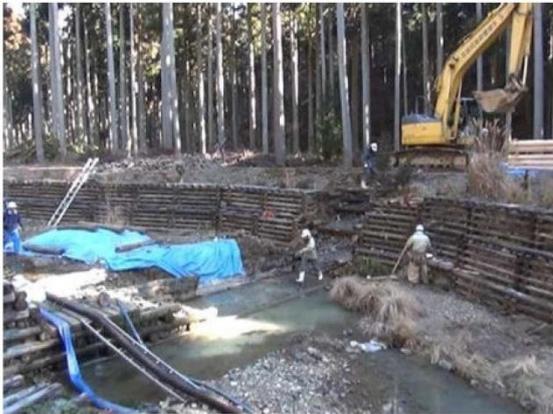
3. 撤去完了

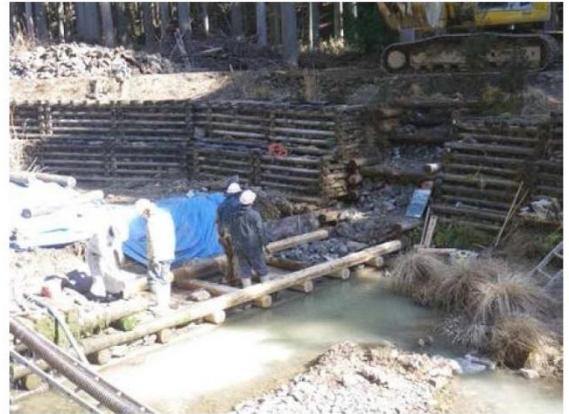
4. 組立・中詰（中詰石材は再利用）

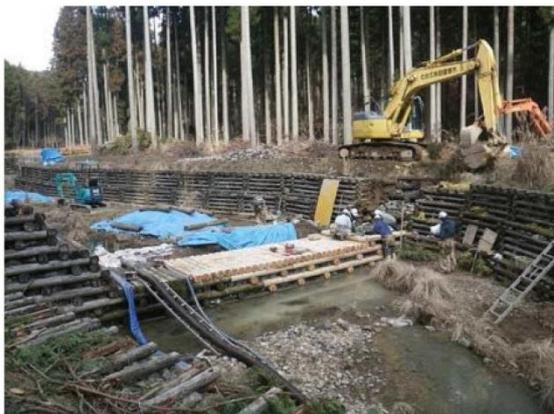
5. 組立・中詰（中詰石材は再利用）

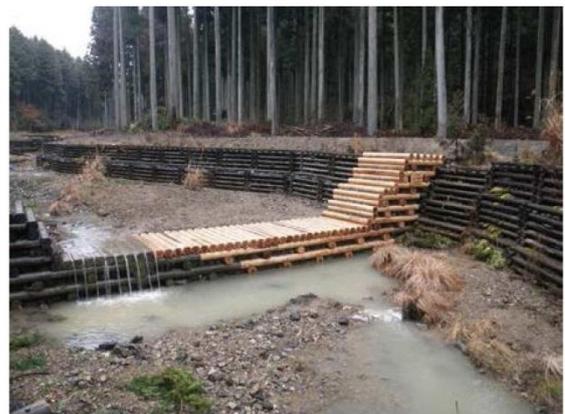
6. 部材交換完了

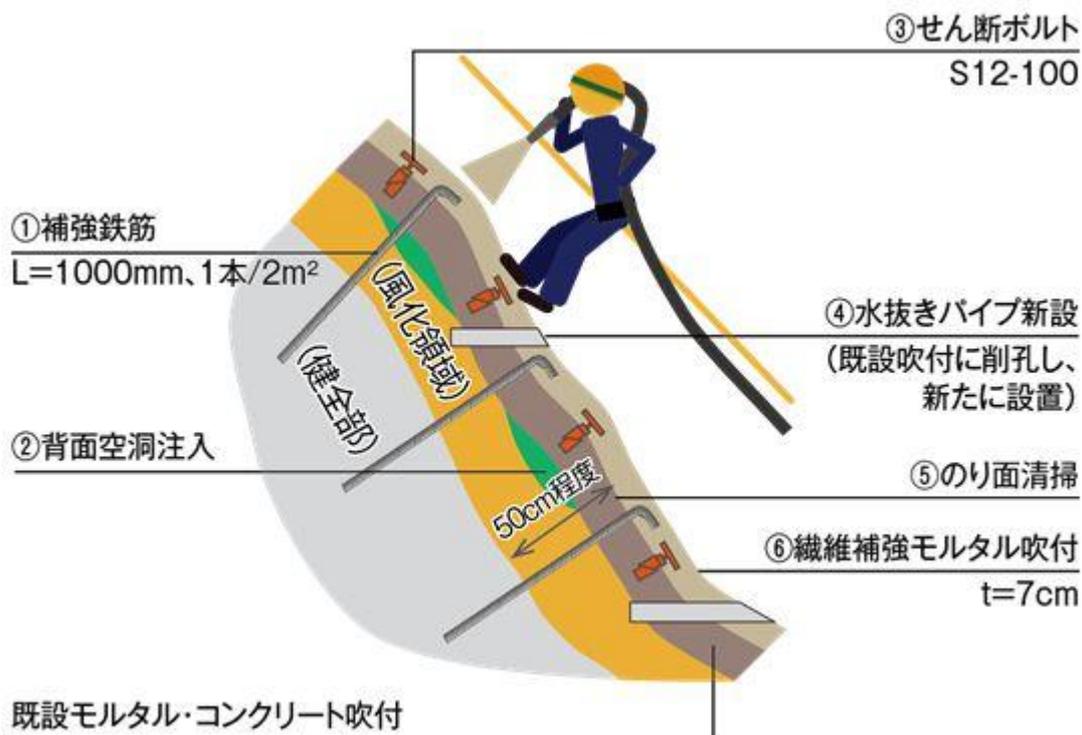
ニューレスプ工法は、既設吹付コンクリートをはつり取ることなく、幾つかの要素技術を組み合わせ、既設吹付のり面を効率的に補強する工法である。

- 既設吹付コンクリートのはつり取り作業、風化した地山の整形作業が不要なため、簡易な防護柵で施工が可能
- 風化した地山の領域に応じて、対策パターンを選定可能。
- 繊維補強モルタルを吹付けることにより、対策したのり面を高い性能に回復させることが可能
- 繊維補強モルタル吹付に使用する繊維は、吹付専用開発した繊維“BC ファイバー”を使用します。BC ファイバーをモルタルに 1vol%混入することにより、高い靱性が発揮され、ひび割れの拡大防止、剥落防止性能が高まる。
- 繊維補強モルタルは、一般的な湿式吹付方式で施工が可能で

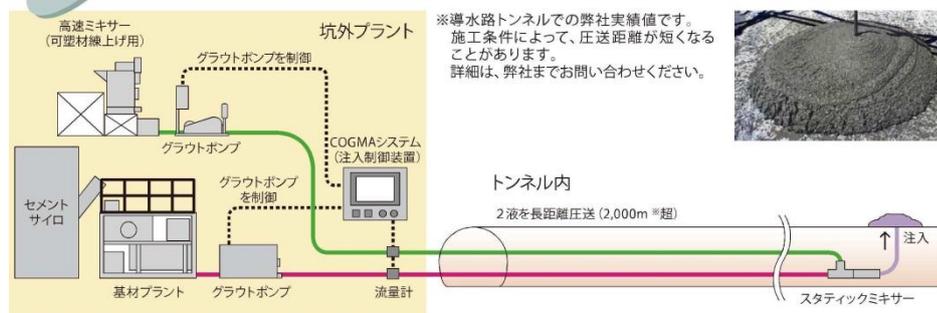
■施工システム例

- 可塑性を備える
 - 水中不分離性に優れる
 - 非収縮性に優れる
 - バリエティに富んだ配合構成
- 1号（長距離配合）、2号（軽量配合）、3号（高強度配合）、4号（エアモルタル配合）。特殊配合にも対応

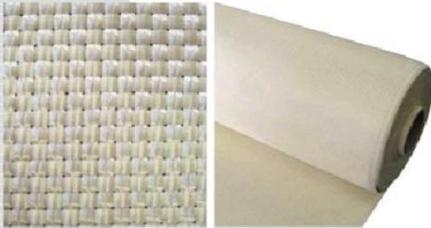
アラミド繊維シート

繊維シート補強工法は、含浸接着樹脂により繊維シートを既設コンクリート部材の下面や側面に接着すると同時に、含浸接着樹脂により繊維間を結合して、FRP（Fiber reinforced Plastics）を形成し、鉄筋量を増加させたことと同様な効果を得る工法です。

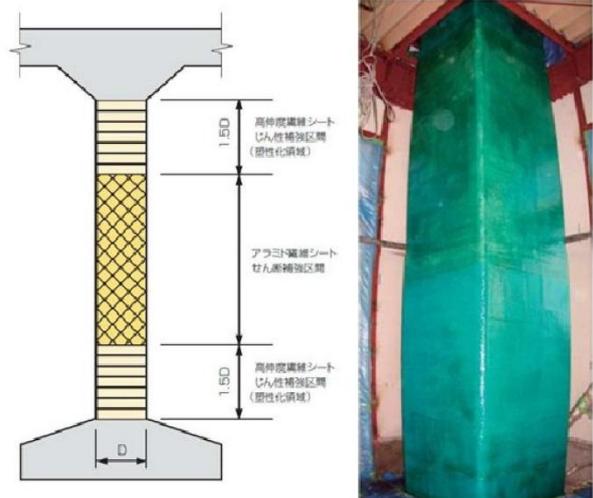
断面図

「A&P耐震補強工法」（アラミド繊維シート+高伸度繊維シート）
繊維シート巻立て補強工法「A&P耐震補強工法」の標準施工構造図

図 7-11 繊維シートによる補強例（前田工織（株）資料 「災害応急復旧対策用工法・資材」より）

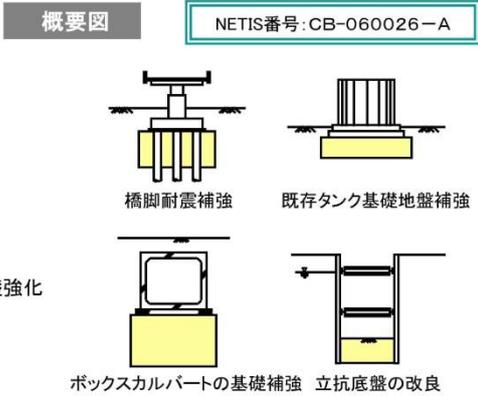
耐久性・浸透性に優れたグラウト材です。従来の水ガラス系とは異なった無機系・懸濁型グラウト材であり、注入された後、地盤成分と反応し固化的することで、現地盤を乱さず地盤補強できます。特に液状化地盤の強化に適しています。材料の調合性、作業性ならびに注入の施工性に優れ、且つ材料中の六価クロムは検出限界値未満です。

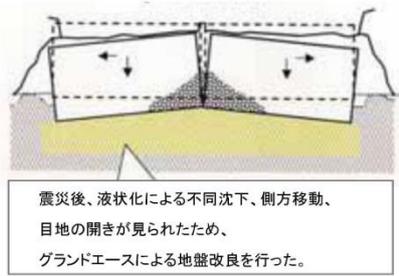
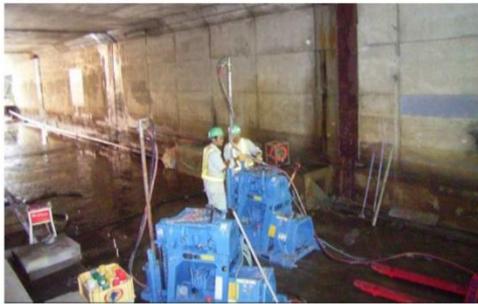
新潟中越震災復旧事例：国道8号線 ボックスカルバート下部の液状化防止工事
工法：二重管ストレーナー工法複相タイプ 対象土質：細砂～中砂 改良範囲：GL-1.0～-6.5m

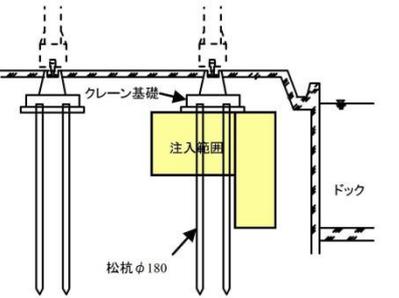
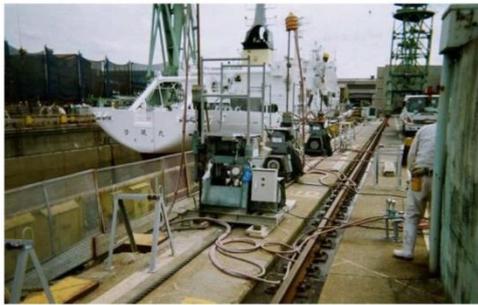
補修事例：ドック（船舶修理場）クレーン基礎の地盤対策工事 護岸背面地盤吸出しによる基礎地盤沈下対策
工法：二重管ストレーナー工法複相タイプ 対象土質：細砂 改良範囲：GL-1.6～-11m

場所：茨城県臨海部 施工：2011年5月
 状況：液状化により側方流動が発生、護岸のせり出しや構造物基礎の沈下が見られたため、地盤改良を行った。
 工法：二重管ストレーナー工法複相タイプ
 対象土質：細砂 改良範囲：GL-0.5～-2.5m

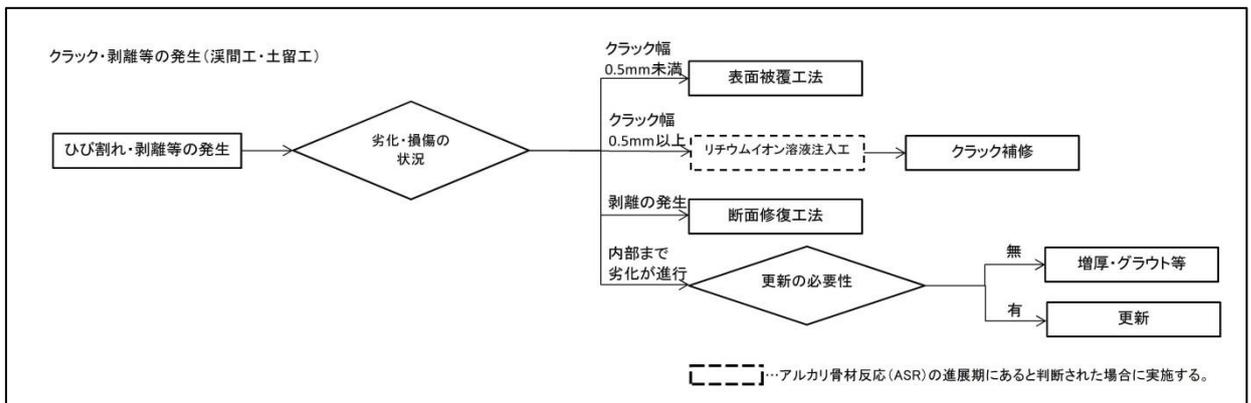
図 8-1 コンクリート構造物（溪間工・土留工）のひび割れ・剥離発生時における工法選定の流れ

ひび割れ・剥離が発生した場合の補修工法選定の流れとしては、以下の通り示される。

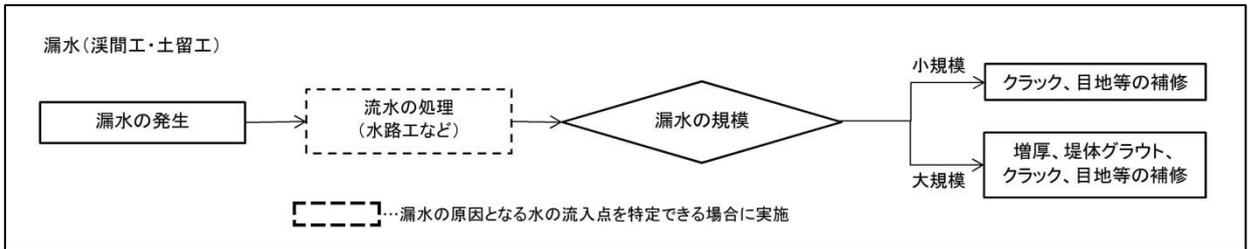
図 8-2 コンクリート構造物（溪間工・土留工）の漏水発生時における工法選定の流れ

漏水はクラックの貫通や目地の開きによって発生することが多く、放置すると凍害や ASR の進行に繋がるおそれがあるため、クラックや目地部の補修により止水処理を行う必要があり、漏水が大規模な場合は増厚やグラウト等の対策が必要となる。また、漏水の原因となる水の侵入箇所が特定できる場合は、水路の敷設や水抜き孔の追加等による排水処理を行う必要がある。

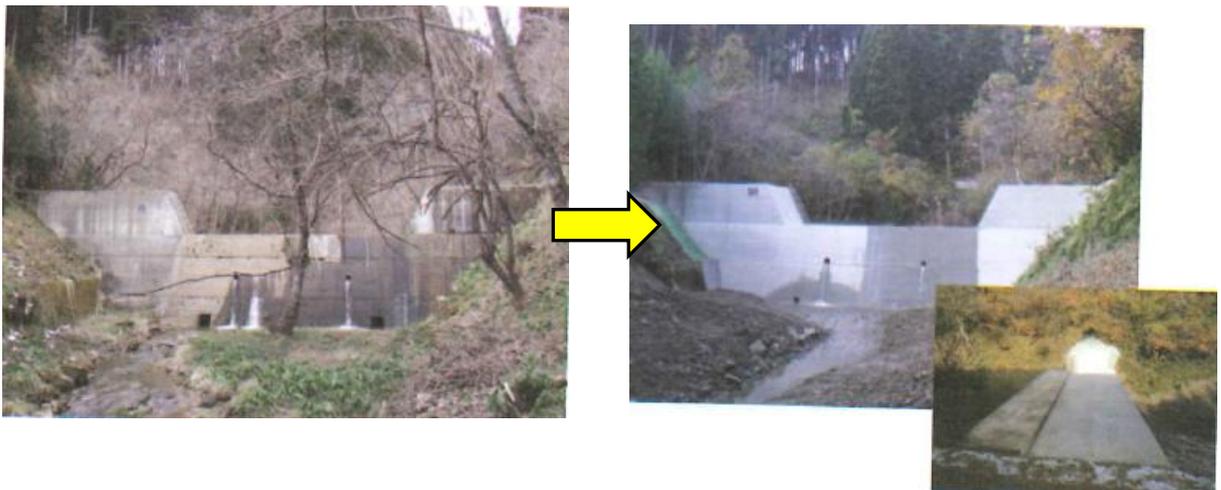
図 8-3 平成 20 年岩手・宮城内陸地震時の谷止工増厚による災害復旧の例
(治山 Vol.58, No.8 2014 より)

堤体が大きく損傷し、下流側腹付（増厚）によって修復する場合は、特に水処理に注意する必要がある。

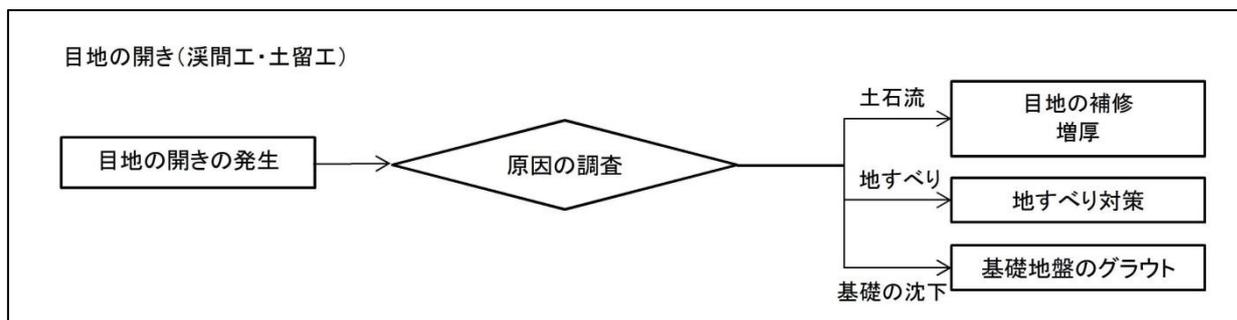
図 8-4 コンクリート構造物（溪間工・土留工）の目地部の開き発生時における工法選定の流れ

目地部の開きは、土石流の衝撃や地すべりによる側圧等の外力を受けた場合や基礎の不同沈下によって発生するケースが多い。そのため、目地部そのものの補修のみならず、原因（外力や基礎の沈下）に対する対応が必要である。

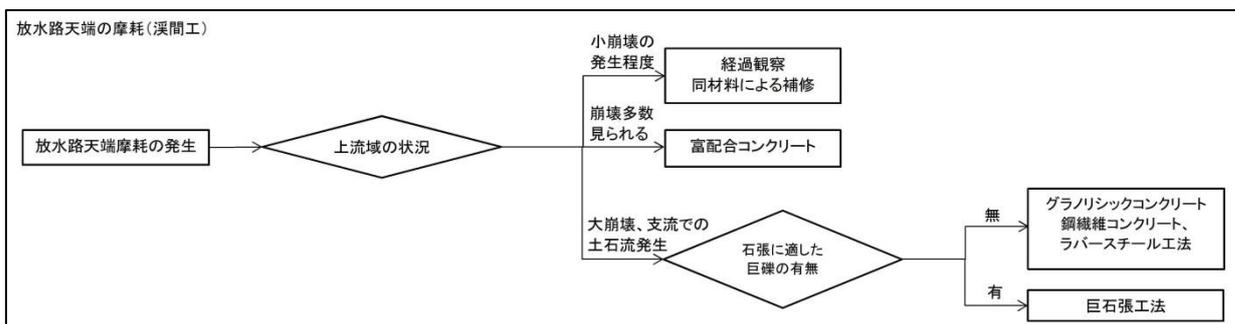
図 8-5 コンクリート構造物（溪間工）の放水路天端摩耗の発生時における工法選定の流れ

溪間工の放水路天端の摩耗は、静岡県大井川流域や石川県手取川流域等、上流域からの土砂生産・流出が活発な流域において多く見られる。静岡県大井川流域では、大井川治山センターによって巨石張による摩耗対策の取組がなされているが、石張りに適した径（50～80cm）の石礫が現場で入手できない場合は、施工性や経済性が低減するため、適用可能な場所が限定される。

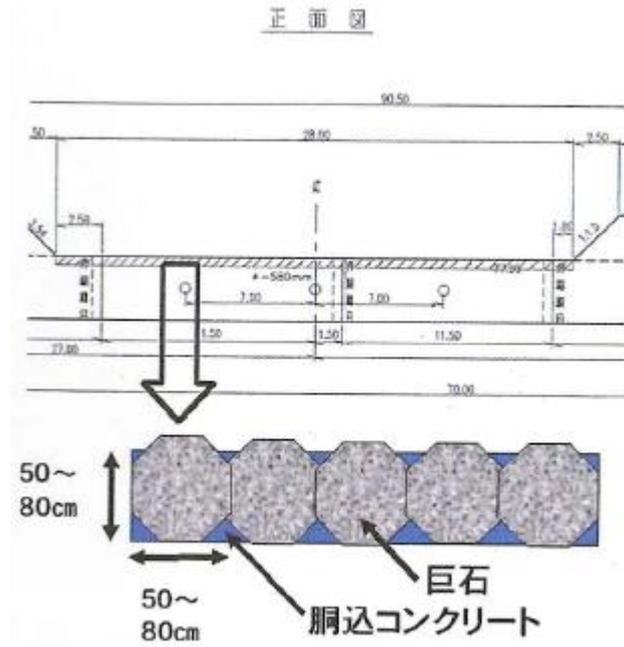
図 2 巨石練石張放水路定規図

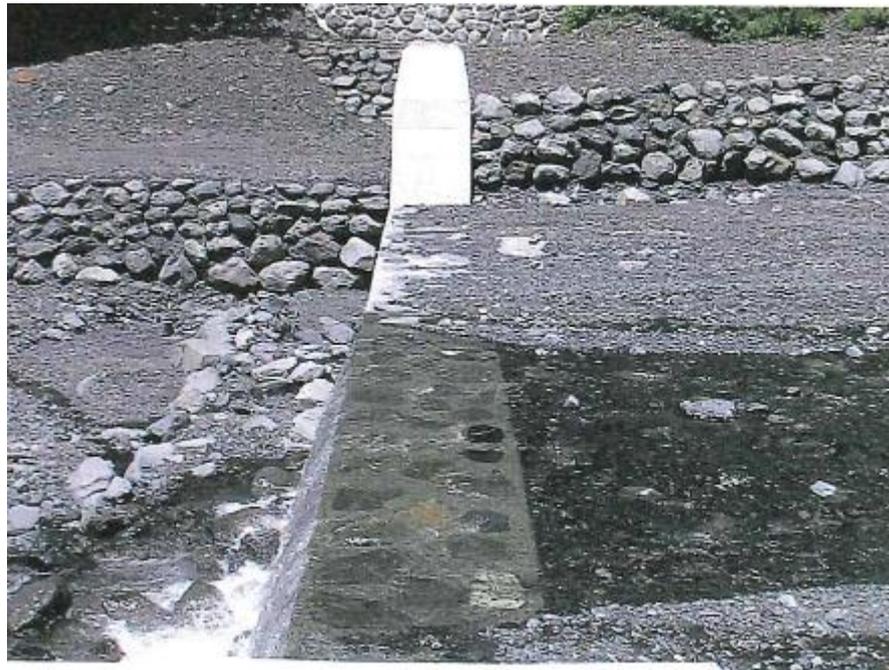
図 8-6 巨石による練石積放水路 (大井川治山センター) 治山_2008.11 (Vol.53 No.7)

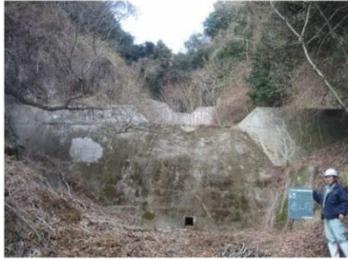
既存治山ダムの機能強化によるダム新設数の削減	
実施箇所：神戸市北区山田町下谷上字中一里山（七三峠付近） 業務名：治山施設機能強化事業 概要：不安定に堆積した土砂の流出及び溪岸浸食の防止を図るため、既設治山ダムの嵩上げ・増厚により機能強化を進める。	
効果 ・既存治山ダムの嵩上げ・増厚等の機能強化により、ダムの追加新設費を削減。 ・新設工事による支障木の撤去範囲が縮小され、環境保全につながる。 コスト削減額8,631千円 コスト削減率21%	
機能強化前

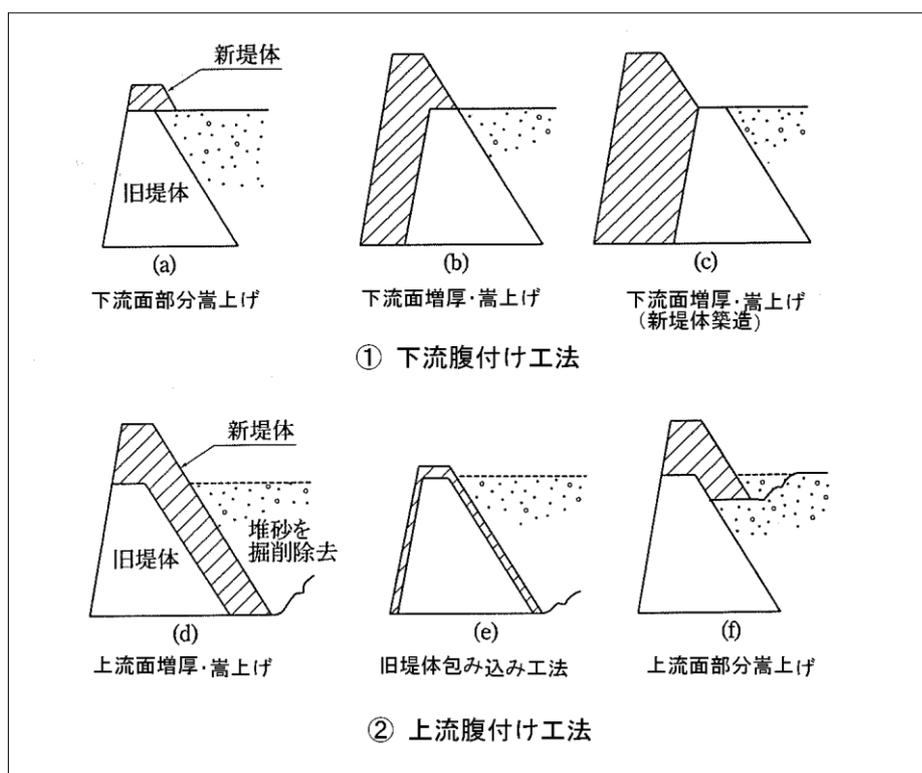
上図の (a) 及び (f) の部分嵩上げ工法は、嵩上げによる作用荷重の増分を旧堤体で受け持つ構造である。よって、この型式を採用する場合は旧堤体が健全な状態でなければならない。 (b), (c), (d) の工法は旧堤体が健全な状態でない場合の補強対策を併用した嵩上げ工法である。

図 8-8 堤体嵩上げ工法の種類

- ③ 下流面腹付け工法は、堤体背後の堆砂域は現状のまま簡易な水替えで施工が可能であり施工上有利であるが、主応力の方向と継目の方向が同方向となり応力上良好とはいえない。
- ④ 上流面腹付け工法は、施工上、堤体背後の堆砂域内の堆積土砂を掘削除去（施工上必要範囲）し、施工箇所を確保するため転流工が必要となる。応力上は、主応力の方向と継目の方向が直交するため下流面腹付けに対して有利となる。
