治山施設等の点検・補修等手法の開発に関する調査研究

平成27年度報告書

公益社団法人 森林保全・管理技術研究所

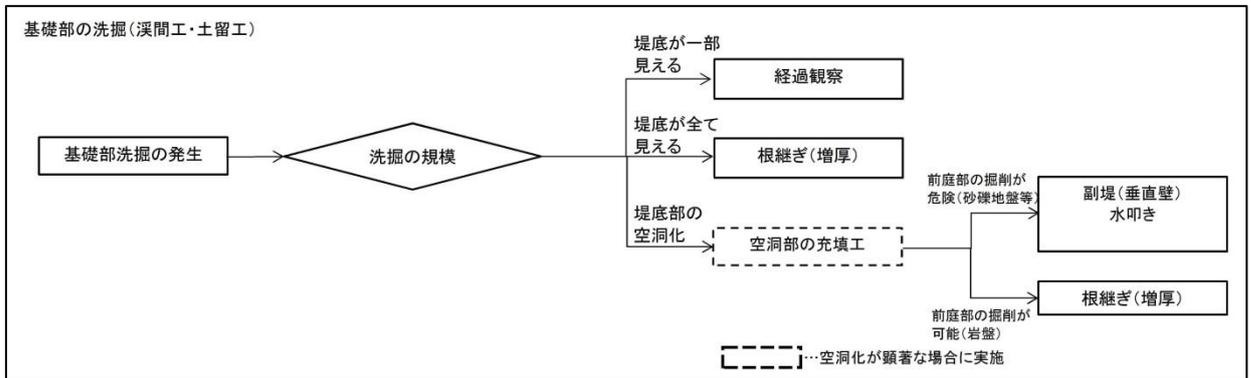
図 8-9 コンクリート構造物（溪間工）の基礎部洗掘発生時の対策工法選定の流れ

溪間工において、基礎部の洗掘は発生事例の多い損傷形態であるため、根継工は機能強化の施工事例としては非常に多い。根継工単独で実施される場合よりも、現行基準不整合の解消と併せて前述の増厚、嵩上げと一体で実施される場合が多い。

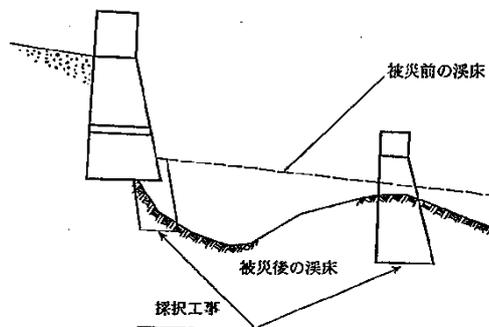
- (c) 根継ぎをし、前堤を設ける
(洗掘が深くかつ渓床の低下がはなはだしく、本堤がきわめて危険な場合)

図 8-10 根継ぎ、副ダムの考え「H19 治山必携（災害編）より抜粋」

根継工は治山必携等に掲載されている以下の基準に基づいて実施される場合が多く、根継工の幅は1.0～1.5m、本堤との取付け部の高さは0.5mとしている施工事例が多い。

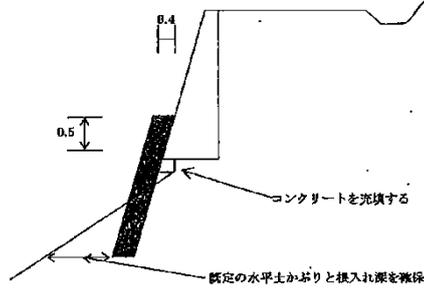
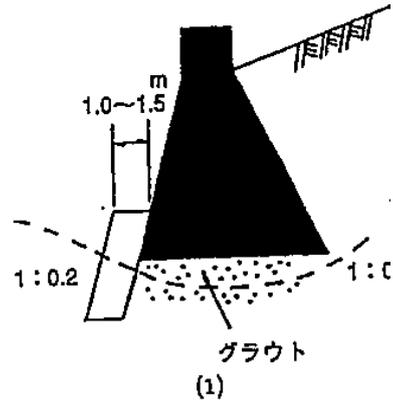
ア) 根継ぎによる復旧
 被災部が少なく、岩盤または下方が緩で、床掘をしても本体
 な場合に計画する。
 根継ぎの法勾配は、既設構造物の法勾配と同等または緩とす

図 8-11 根継工に関する基準値

(左: 岐阜県林道設計指針 (災害編) 平成 24 年度版 林政部森林整備課)、
 右: 公共土木施設「災害復旧技術講習テキスト」(平成 17 年 6 月 社団法人全国防災協会)

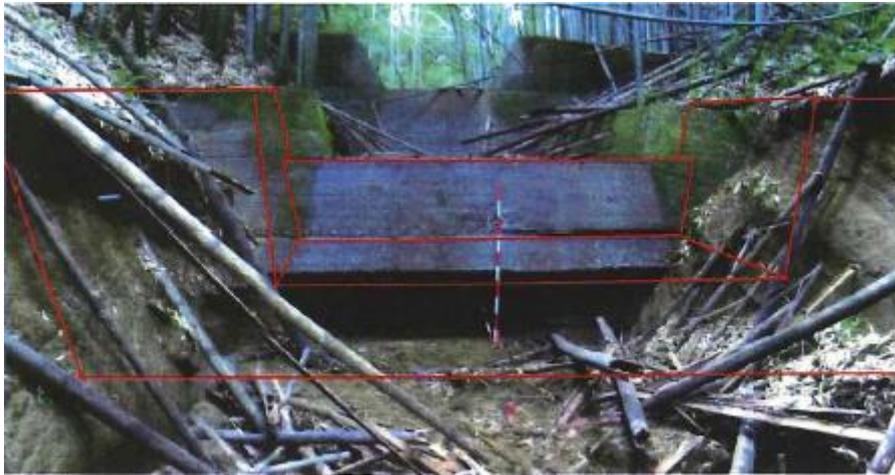
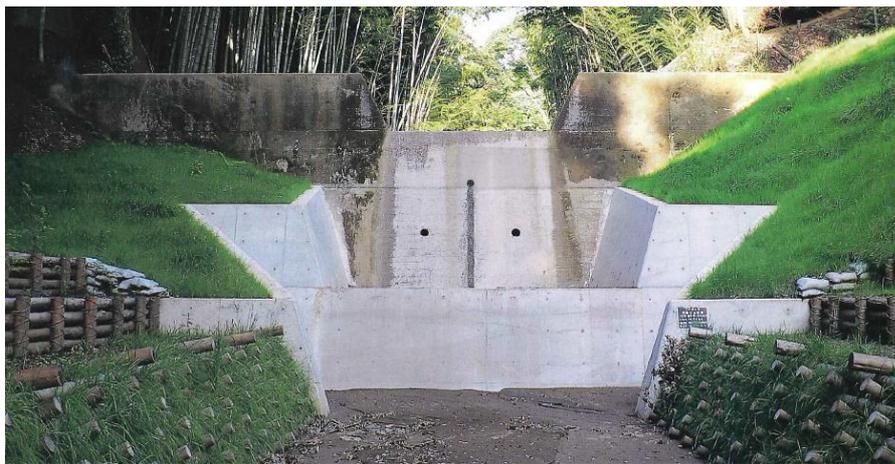
施工前

施工後

図 8-12 洗掘対策の実施例 (千葉県君津市大野台地区) 治山_2007.10 (Vol.52 No.6)

- 事業名 : 予防治山事業
- 施工地 : 千葉県君津市大野台地区
- 施工年度 : 平成 17 年～19 年 (19 年については、森林整備を追加し、奥地保安林保全緊急対策事業として実施)
- 事業費 : 87,300 千円
- 主要工種 : 谷止工 (水叩工) 7 基、木製流路工 353.1m
- 内容 : 当地区では、昭和 47～48 年度に土砂流出の抑止と溪岸山脚の固定のための谷止工を施工したが、長年にわたる流水侵食で垂直壁の下流端部が洗出されて空洞化し、堤体及び水叩きの一部が破損するという現象が生じた。このため、躯体下部にコンクリートの充填を行った上で新しく水叩工を設置するとともに、溪岸侵食を防止するための流路工を施工した。流路工は、溪流の常水が少なく水浸部の局所的な腐朽の恐れが少ないこと、県産間伐材の利用促進及び景観への配慮の観点から、丸太積み木製流路工を採用している。なお、流路工上段にはケヤキ、ヤシヤブシを植栽し、将来的には植生により溪岸を安定させることを目標としている。

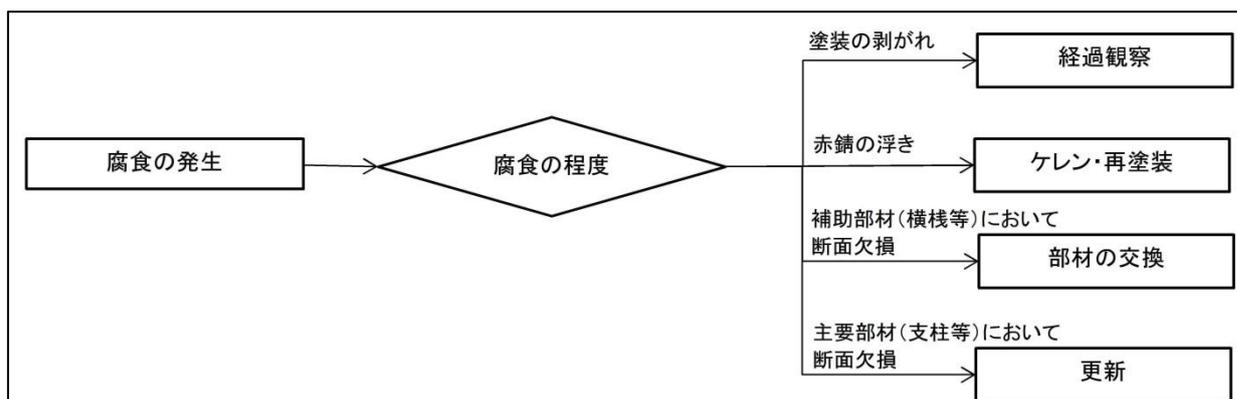
図 8-13 鋼製構造物（溪間工・土留工・落石防護柵工）腐食時の対策工法の分類

鋼製構造物において、腐食が発生した場合の補修工法選定の流れとしては、以下の通り示される。

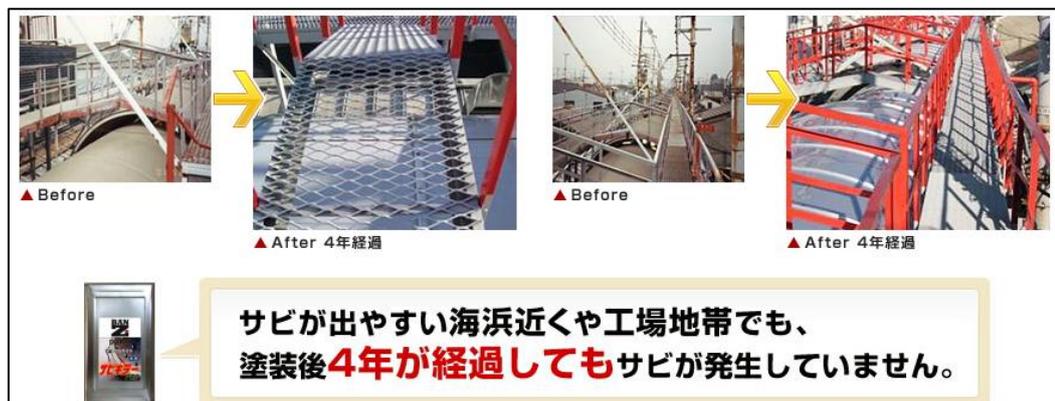
図 8-14 防食塗料（商品名：サビキラープロ）による塗装例（株式会社 BAN-ZI HP より）

また、近年では錆びの進行を防ぐ効果を持つ防食塗料が開発され、ケレン作業を省略することも可能である（図 8-14）。ただし、通常の塗料と比較して高価なため、ケレン+再塗装の場合とのコスト比較を実施した上で選定することが望ましい。

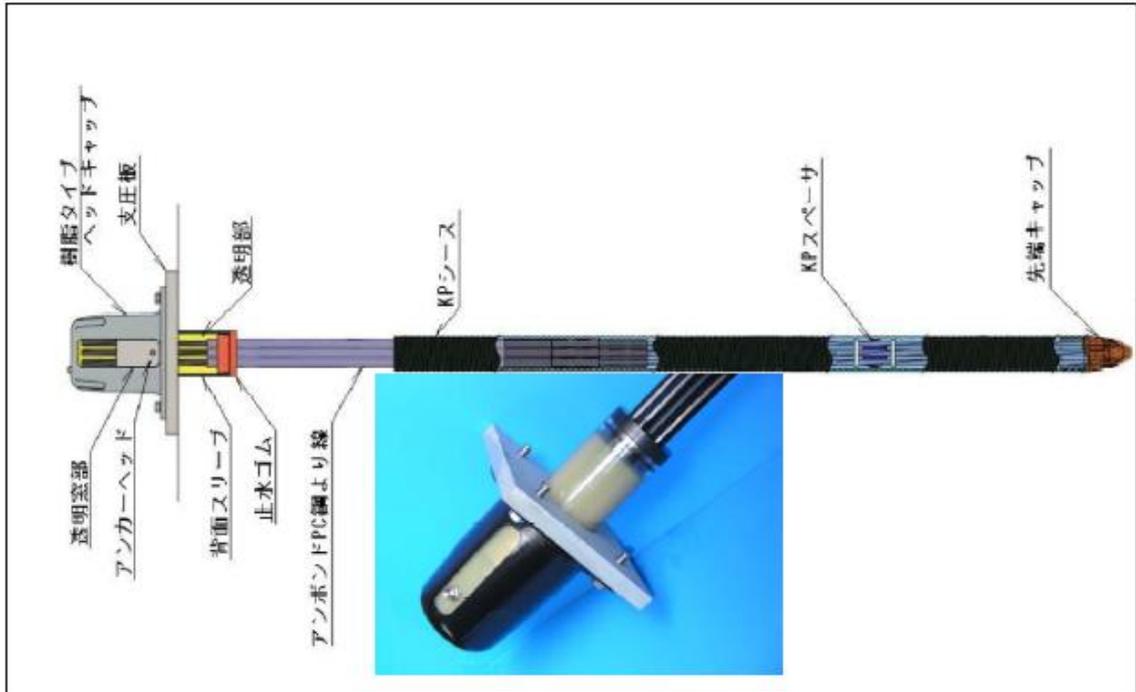
図 9-1 KP アンカー構造図

名 称	KP アンカー	見えるアンカー
特 徴	・防錆油の充填及び劣化状況が目視確認できる	・荷重変動を表示板の色で示す ・誰もが容易に確認できる
構 造	・部分透明タイプの窓付頭部キャップを用いる ・透明タイプの窓付止水具を用いる(アンボンドタイプに適用可能)	・アンボンドワイヤーをアンカー材に沿って配置、一端を定着体に固定、もう一端を歯車を介して見えるアンカー装置のばねに取付ける
判 定	・防錆油の変色や変質及び減少の有無で、劣化程度を確認する ・背面止水具の状態を確認する	・着色表示板の針の位置が、アンカー定着時(=青色)から暖色系へ移れば荷重増加、寒色系へ移れば荷重低下と判定する

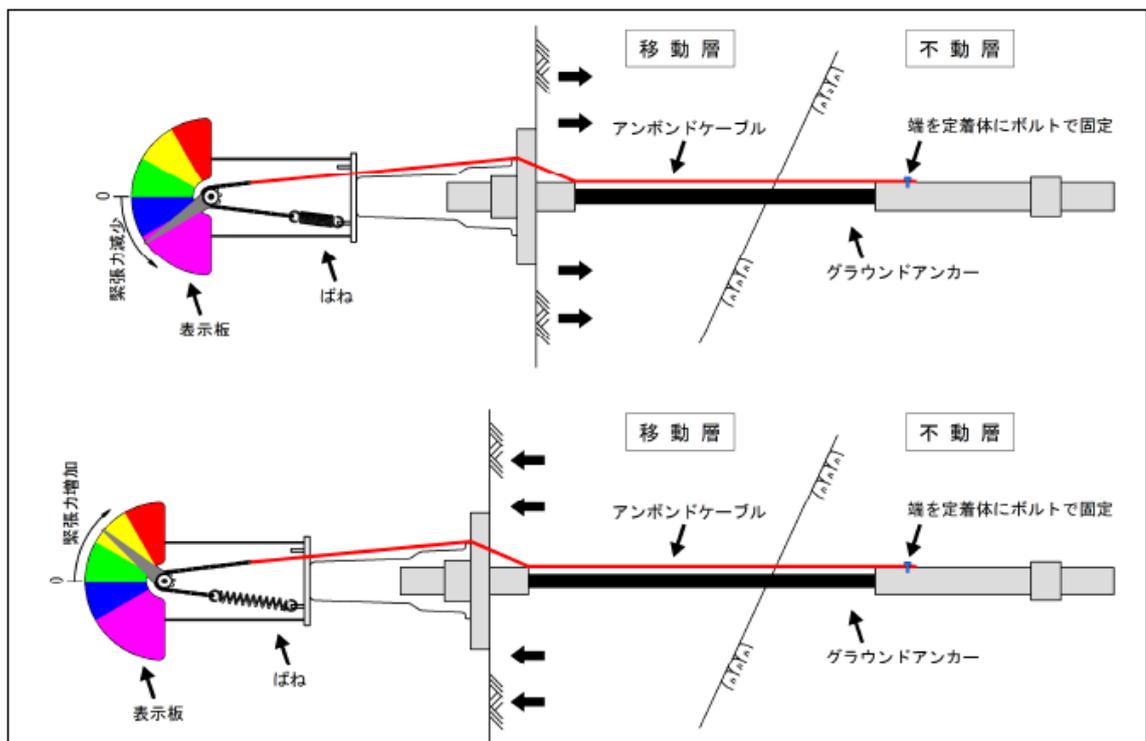
図 9-2 見えるアンカー概念図

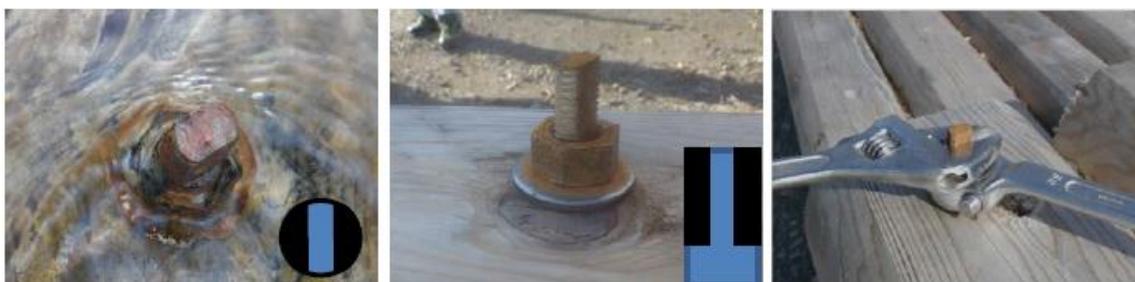
図 9-3 木製部材の交換時に、さび付いたボルトを片側から容易に緩めることができるようにボルトの頭部に突起を付けるよう工夫した事例

図 9-3 にはボルト接合型の木製治山構造物において、木製部材の交換時に、さび付いたボルトを容易に緩めることができるように（ともまわりを防ぐために）、ボルトの頭部にモンキーレンチで挟める突起を付けた工夫事例を示す。
