木材生産林における水土保全技術の
あり方に関する調査研究

平成 29 年度報告書

公益社団法人 森林保全・管理技術研究所

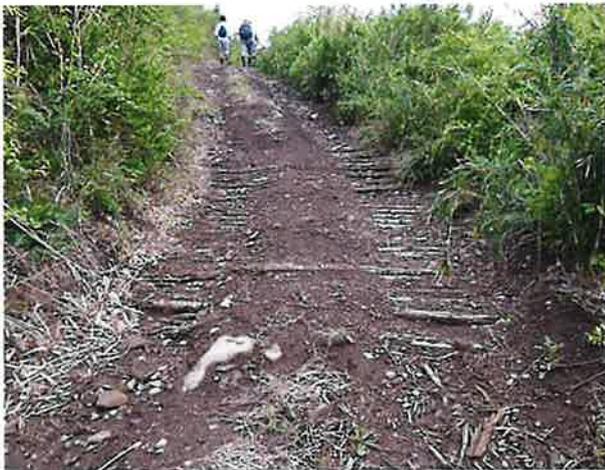
写真 2.1 25~30%区間での丸太敷設路面

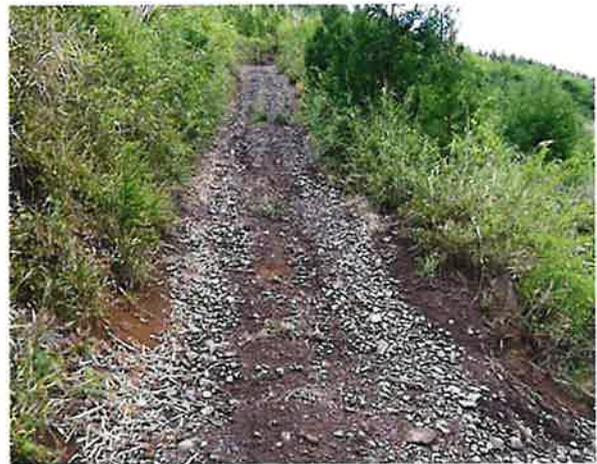
写真 2.2 延長約 50mの敷砂利路面

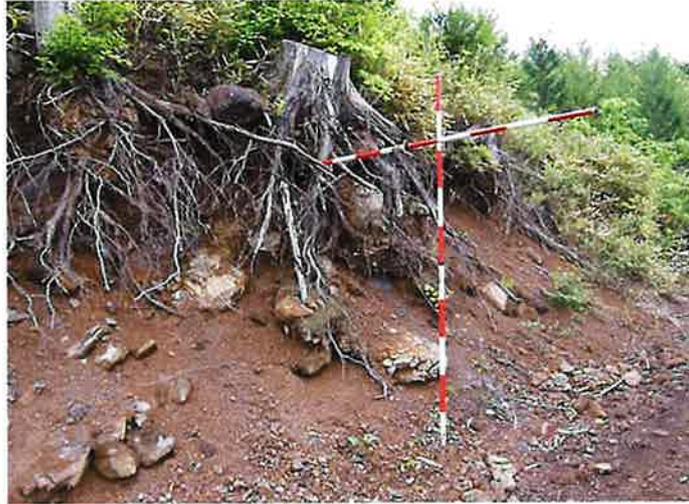
- 作業道切り取り斜面は、全体的には安定しているが、切り取り斜面源頭部の切り株周辺の土砂が崩落して切り株が浮き上がった状態が目立つ。
- 今後、切り取り斜面の表層崩落が徐々に進行すれば根株が崩落し、これによって周辺の表土層も引っ張られて崩落して林地崩壊が拡大する可能性がある。

写真 2.3 切り取り斜面上部の浮き上がった根株
根株が崩落して周辺の表層崩落を誘発する恐れがある。

原因…1)降雨侵食や凍結融解作用等による、切取面の表層土砂が経常的に剥落し、のり勾配が緩くなるとともに、頭部に不安定なオーバーハング崖が生じる。

2)伐根によりのり頭を抑える手法がとられているが、表土剥落により根株が徐々に浮き上がり、根株と周囲の土砂が崩落する。

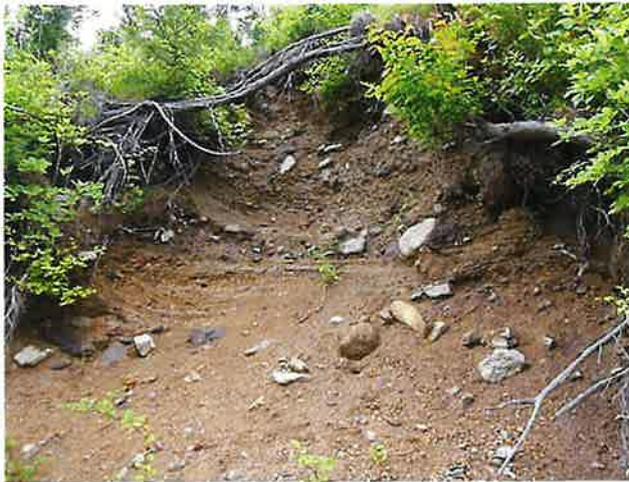
写真 2.4 法頭上部が崩落し浮き上がった根株

図 2.8 写真 2.4 の断面と当初の推定地形線

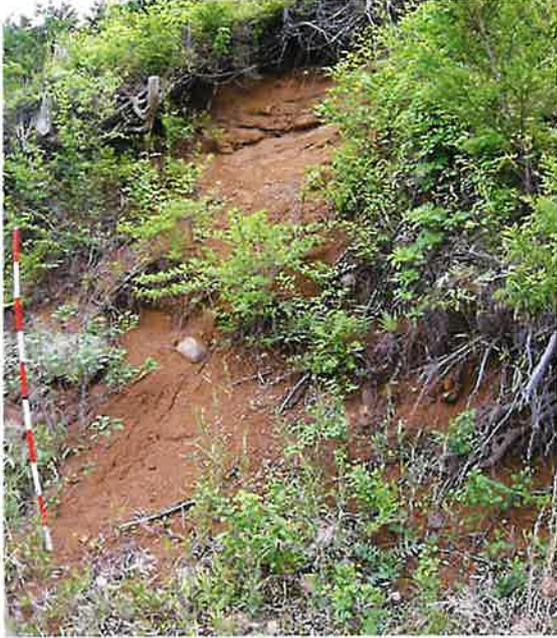
写真 2.5 法頭上部が崩落
浮き上がった根株含む崖が残留

図 2.9 写真 2.5 の断面と当初の推定地形線

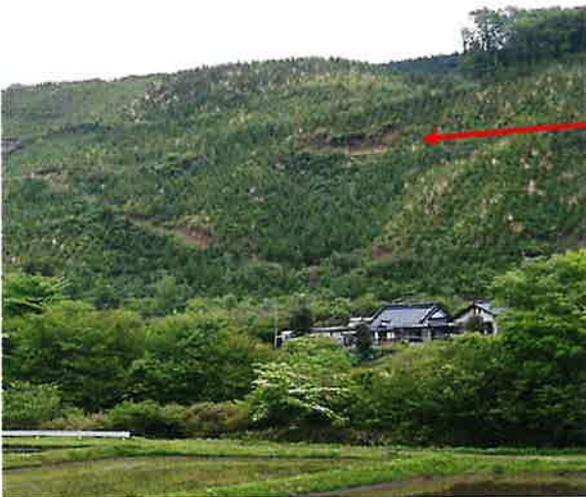
切り取り斜面の表層崩落

写真 2.6 写真 2.5 の崩壊発生箇所

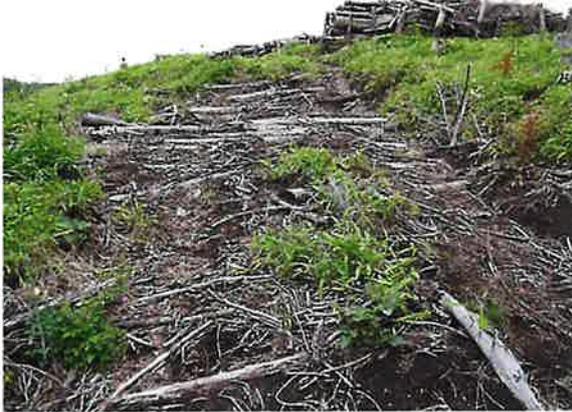
写真 2.7 20%以上の急勾配区間の丸太及び枝条の敷設状況。

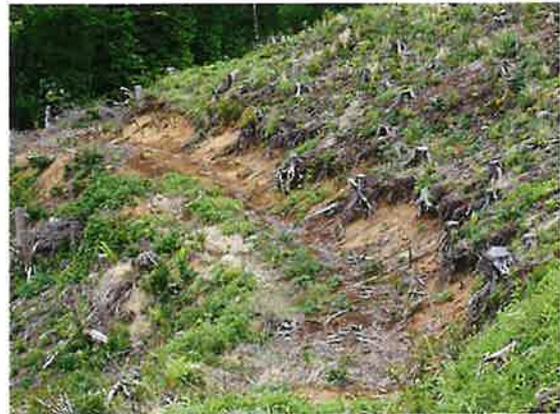
写真 2.8 地形が緩いため作業道開設の悪影響は生じていない。

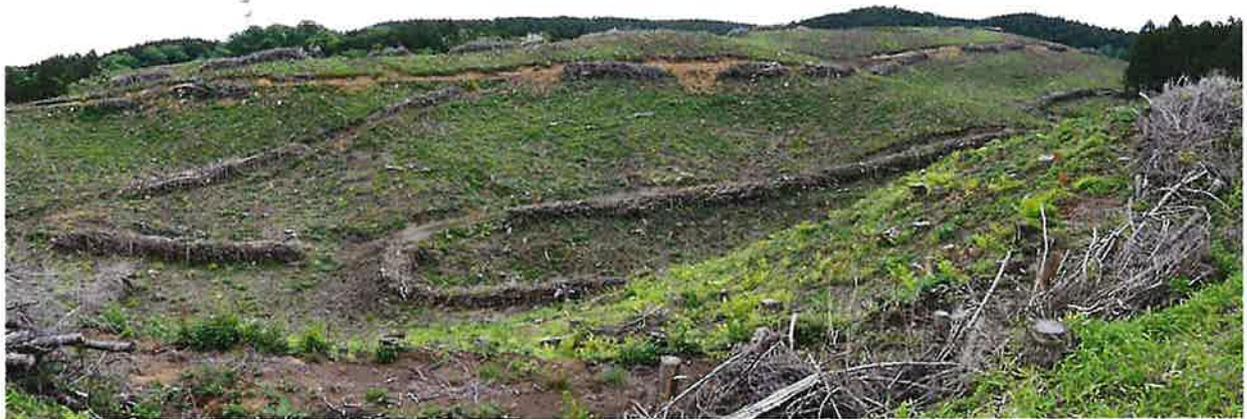
写真 2.9 作業道に沿って枝条・残材を集積した地拵えを行っている。

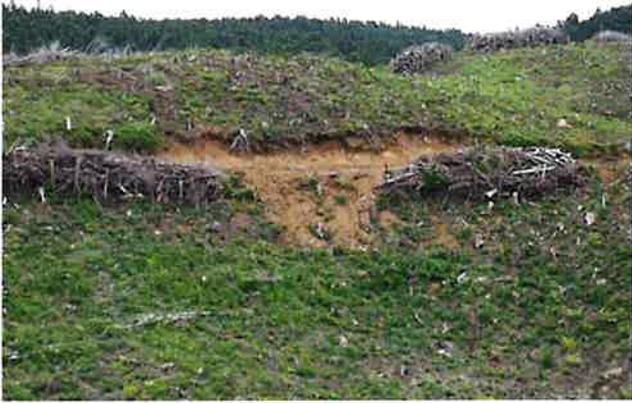
写真 2.10 残材集積が途切れた箇所での土砂流出

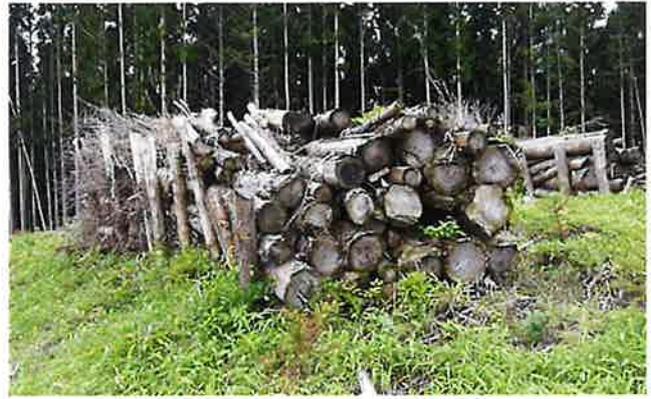
写真 2.11 尾根部に置かれた大径残材集積所

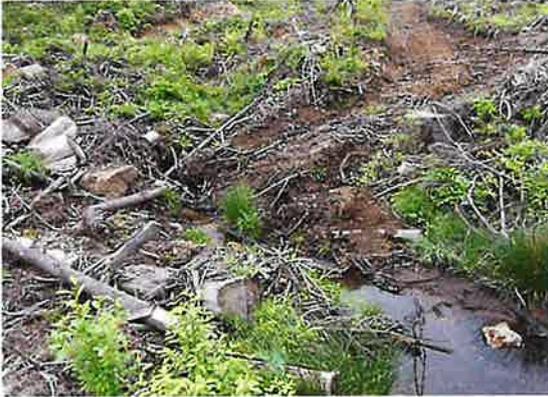
写真 2.12 丸太敷設による横断排水
フォワーダー等の走行には
支障がない。

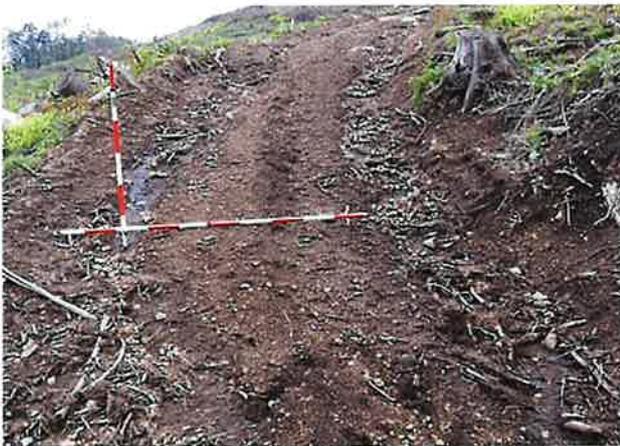
写真 2.13 流水侵食が進んだ路面

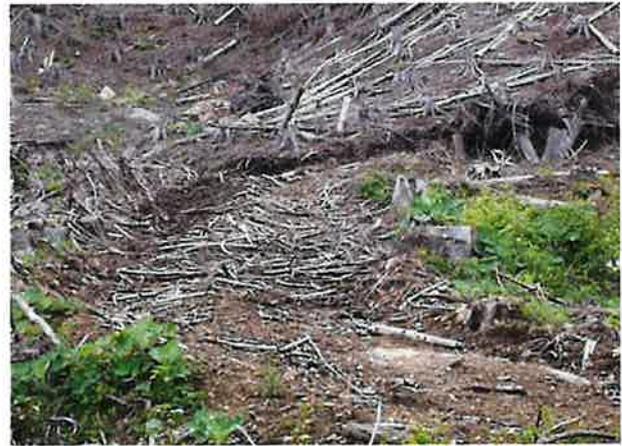
写真 2.14 枝条散布で侵食防止を図った路面

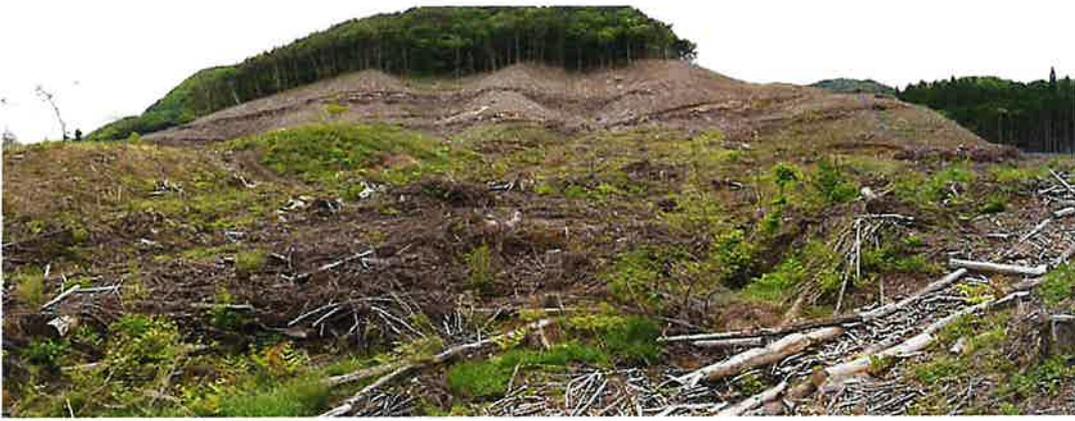
写真 2.15 皆伐後、植栽作業に向けて地拵え作業を実施中
伐採残材が未整理の状況

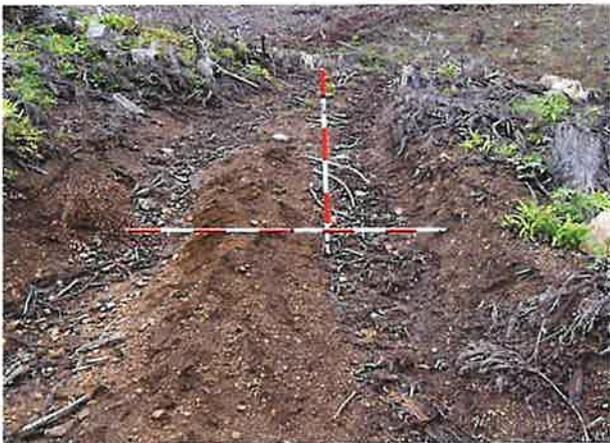
- 伐採作業直後で路面整備が未了の箇所では、深さ 20 cm 前後の侵食が生じている。
- 急勾配区間が長くなる箇所では、粗朶・枝条を敷設した横断工が設置されている。

写真 2.16 深さ 20 cm の侵食痕

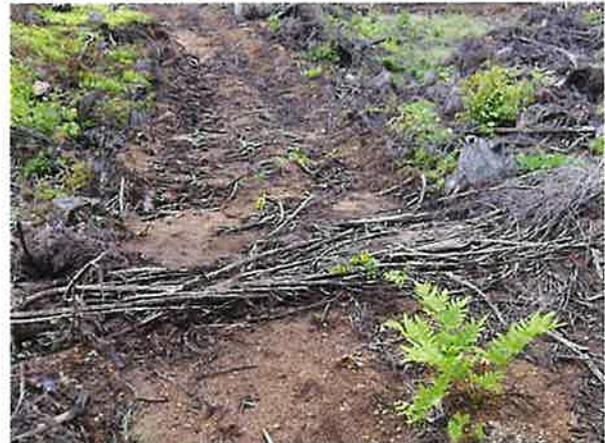
写真 2.17 丸太と枝条敷設の横断工

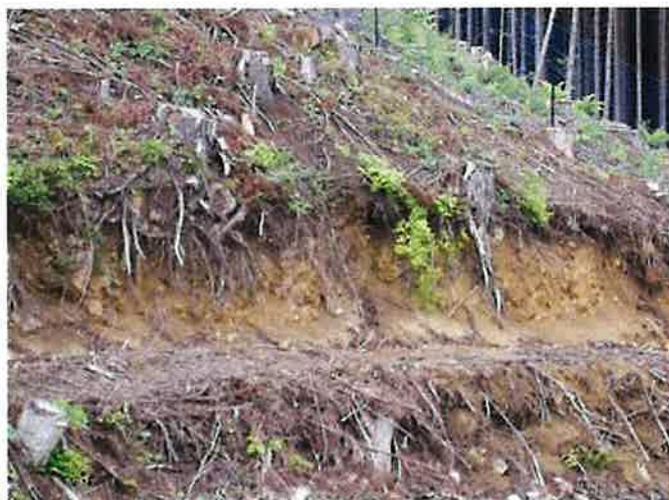
- 作業道の切り取り高さは概ね 2 m 以下であるが、表層崩落が進んでいるため、法頭には不安定な崖が形成され、崩落拡大の危険性がある。

写真 2.18 伐根が浮き上がった状態の切り取りのり面

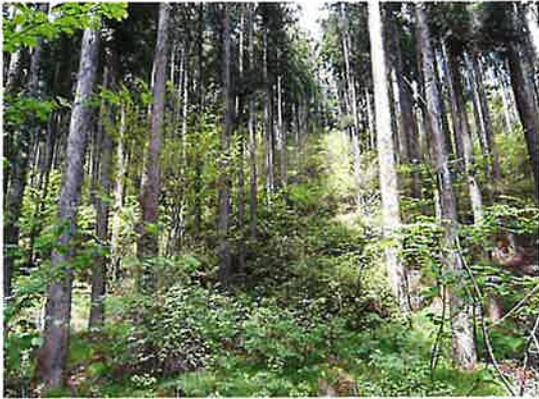
写真 2.19 下層木が疎な間伐林

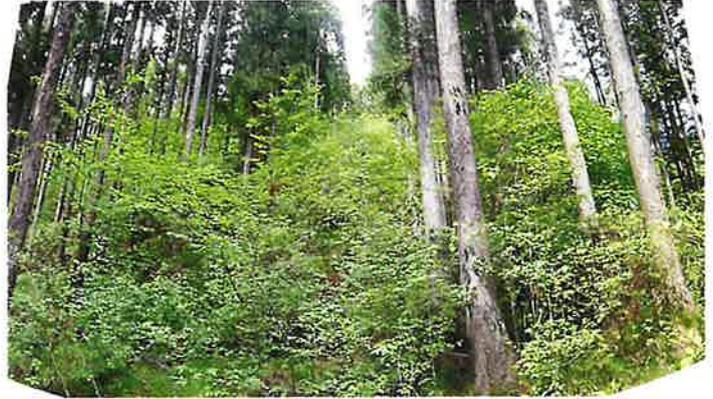
写真 2.20 下層木が数m以上になっている間伐林

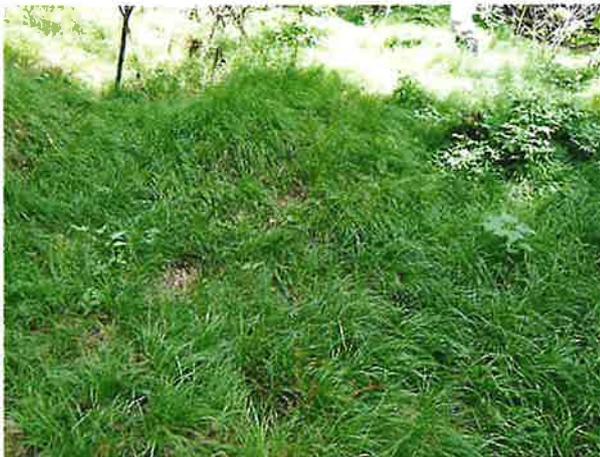
写真 2.21 草本が密生した作業道路面

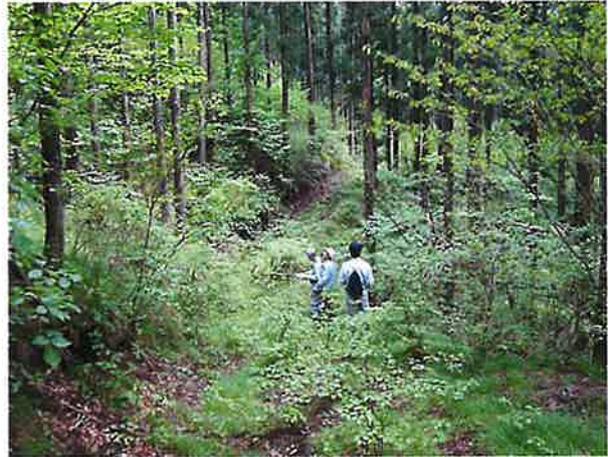
写真 2.22 灌木類が密生し、荒廃が見られない作業道跡地

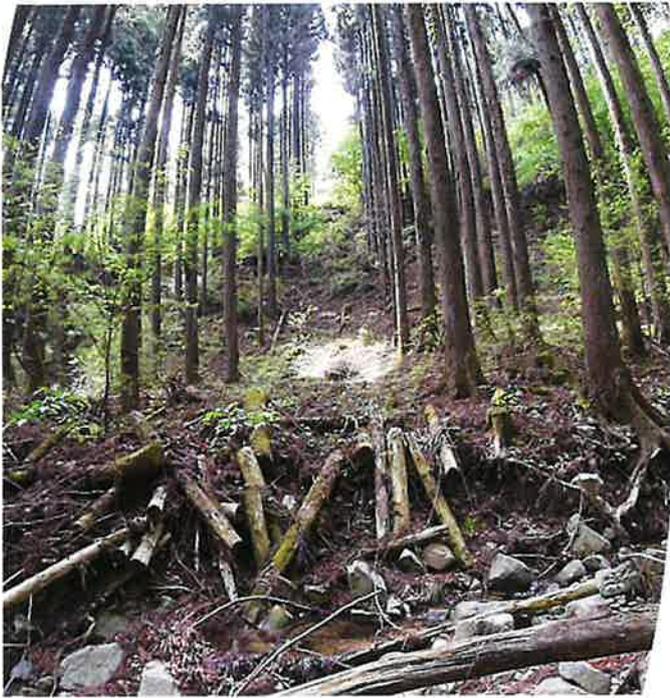
- 南東側の溪流には河床路（作業道）が作設されている。
- 南東側の溪流は土砂移動が著しい、いわゆる荒廃溪流で、作業道も随所で寸断されている。
- 溪流に面した間伐跡地では、間伐残材が溪岸部に残留しており、洪水時に溪岸侵食が進む恐れがあり、残材流出による悪影響が懸念される。
- 溪床内の林地では侵食崖が形成されており、侵食拡大で倒木となる恐れがある。

写真 2.23 間伐後の残材が溪岸周辺に残留

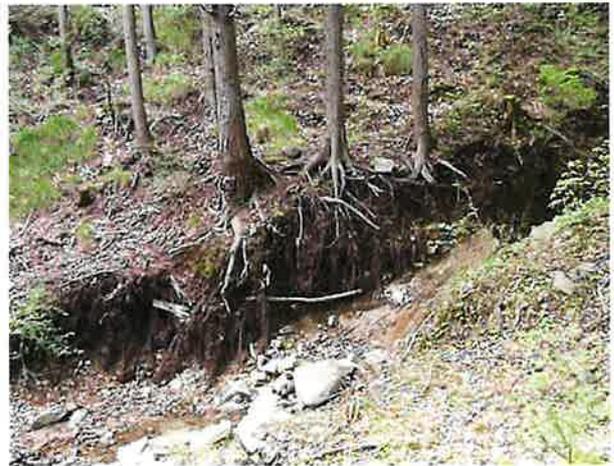
写真 2.24 溪床林地の侵食崖
侵食拡大で倒木流下の恐れがある。

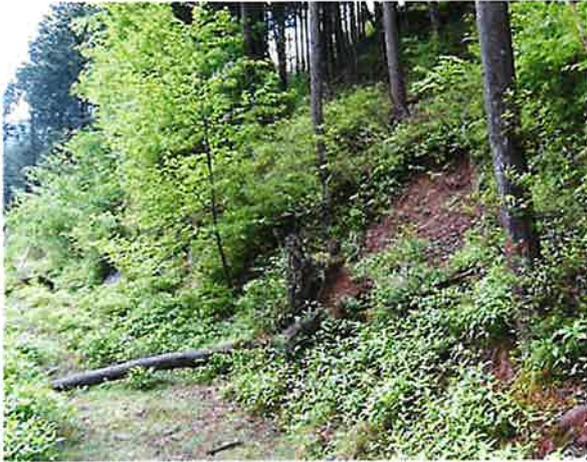
- 経常間伐（定性間伐）の保育間伐（活用型）で、林縁ほど草木本が多く生育し、中心にいくほど乏しくなっているが、林内侵食は認められない。
- 最下部の作業道は路面に植生が繁茂し、侵食は認められない。
- 作業道切取面上部で倒木が生じ、倒木が作業道を塞いでいるとともに、切取面崩壊が拡大している。

写真 2.25 切り取りのり面上部からの倒木

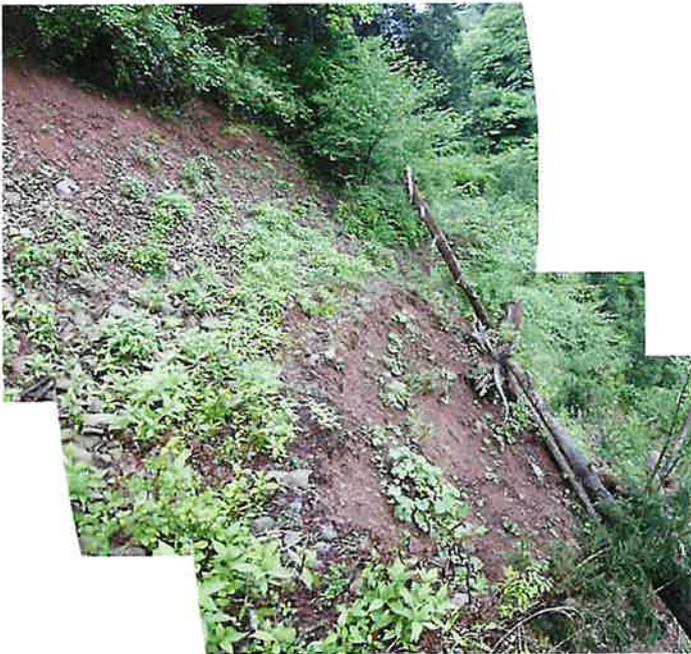
- 急勾配の作業道谷側が崩落し、路体がほぼ消滅した状態となっている。

写真 2.26 路体崩落状況と山側切り取り面

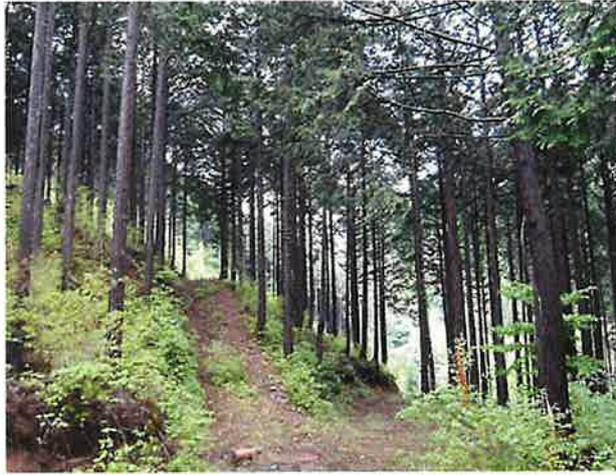
- 経常間伐（定性間伐）の保育間伐（活用型）で、林床は枝条で覆われ、草木本も侵入していることから林内侵食は認められない。
- ヒノキ林の間伐で、下層は 1 m 前後の灌木類が比較的疎な状態となっている。

写真 2.27 ヒノキ間伐林内の作業道とまばらな林床植生

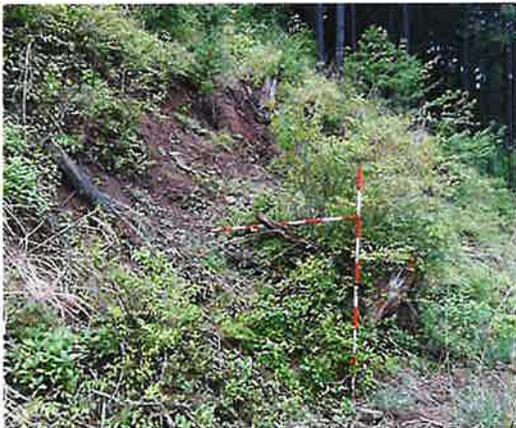
- 端材は林内に集積されている。
- 伐採株はまだ腐朽していない。
- 樹幹にビニールテープを巻いてないため、シカによる食害が発生している。
- 地形が緩いため、作業道の切取りのり面は低く、土壌流出は認められない。
- 作業道の路面は勾配 10~20%で緩いことから、草本が侵入しており、路面侵食は認められない。
- 切り取り法頭周辺から伐根が崩落し、切り取り面崩落が拡大している。
- 法頭周辺の残存木の根株は、切り取り面の表層土砂が崩落して半分程度浮き上がった状態が目立ち、今後倒木による荒廃拡大の恐れがある。

写真 2.28 法頭から落下した伐根

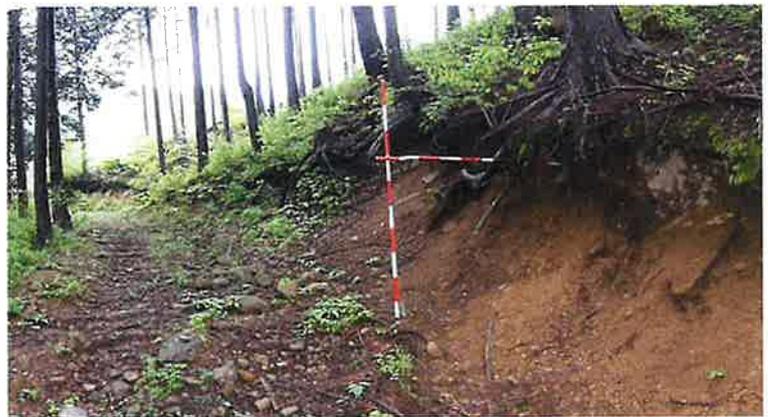
写真 2.29 法頭で根が半分以上浮き上がったヒノキ

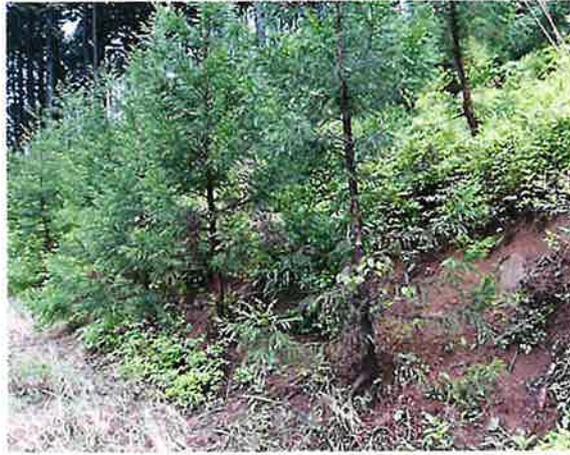
- 作業道切り取り面の脚部（路側）にスギが植栽されている。地形が緩い場所では、切り取り面保護としても効果が期待できるものと考えられる。

写真 2.30 路側のり面脚部に植栽されたスギ

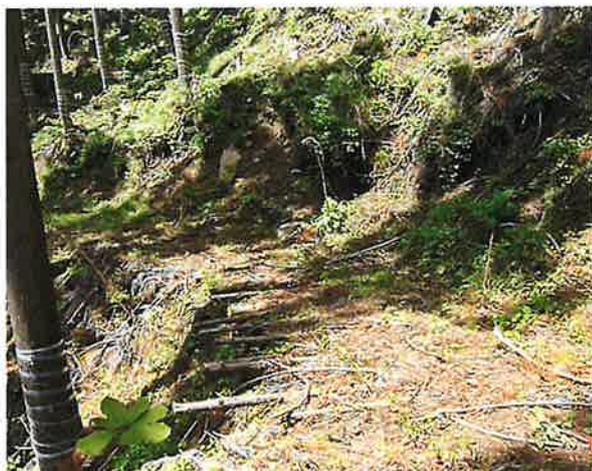
- 立木は直径 40 cm、長さ 15m程度であるから、1 本あたりの材積は約 2m³である。台帳によると伐採した材積が約 600m³であるから、約 300 本を伐採したことになる。伐採面積が 4.62ha であるから、154 m² (約 12m四方) につき 1 本伐採したことになる。
- 林内を県道 63 号線が通過している区域は、傾斜 25° ~35° の斜面である。
- 斜面傾斜が比較的緩い箇所では林内侵食は発生していない。
- 林床は枝条や草本が主体で、木本類はほとんど見当たらない。
- 谷地形の上部は崩壊跡地と考えられ、斜面の傾斜は 40~45° と急峻であるため、3 箇所の裸地 (2m四方程度) が発生している。
- 谷地形の下部にも若干の裸地が発生している。
- 林内には作業道が張り巡らされている。
- 作業道勾配は 15%以下の区間が多い。
- 急峻な斜面 (43°) に作設された作業道の切取りり面は 2m程度と高くなっており、裸地も発生している。
- 切取りり面の侵食が進行したため、根系を露出して不安定となっている立木が存在する。
- 作業道の路面も枝条や植生で覆われて安定している。
- 作業道の路面に細い横木を敷設し、路面を保護している箇所がある。これにより路面侵食は防止できるが、路体維持には役立っていないため、路肩の崩落が確認される。山側の切り土箇所では源頭部崩壊が発生している。

写真 2.31 丸太敷設路面と山側崩落

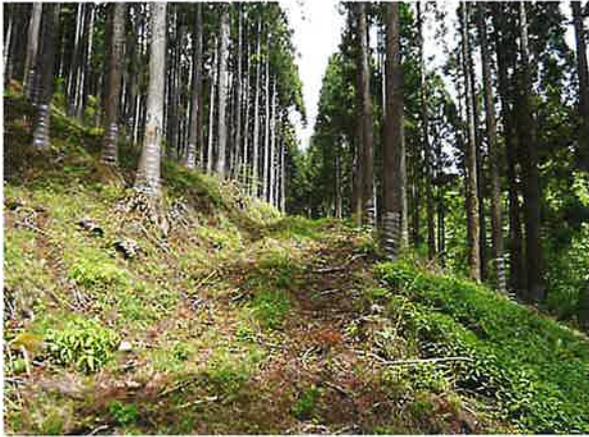
写真 2.32 20%以上勾配作業道
枝条散布で侵食なし

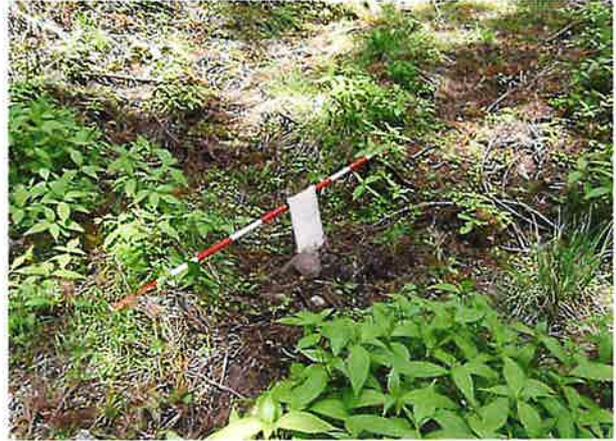
- 部分的に 20%程度の急勾配区間があるが、上下に素掘り横断溝が設置されており、路面侵食は生じていない。

写真 2.33 急勾配区間の上下に設置された
素掘横断溝

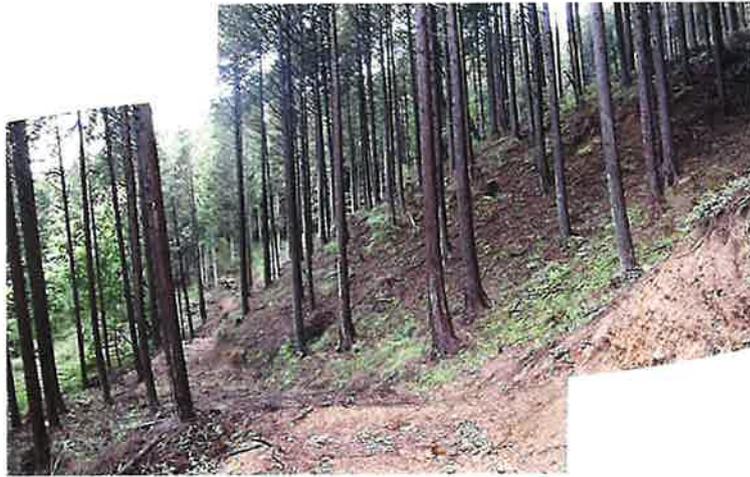
- 高齢級間伐の育成受光伐で、成立本数は 1200 本/ha 程度である。
- 伐採木を活用するために搬出している箇所と切り捨てたままとなっている箇所がある。
- 下部緩斜面の林内は、植生の侵入が旺盛で、侵食は認められない。
- 上部の急斜面はヒノキ間伐直後で、林床植生が乏しいが林内侵食等は認められない。ただし、東側の窪には地形図にも表れている崩壊地が発生している。

写真 2.34 下層植生が乏しいヒノキ間伐林

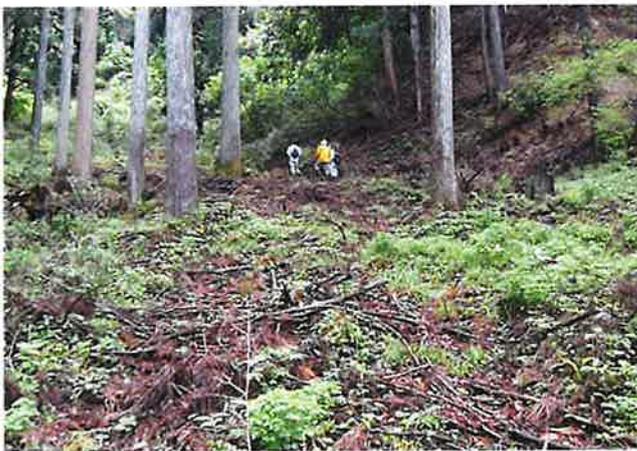
- 山脚部の緩やかな堆積斜面林地の作業道では、枝条散布により重機の走行痕跡が確認できないような状態になっている。

写真 2.35 緩やかな堆積斜面では、枝条散布により重機走行痕跡が確認できない

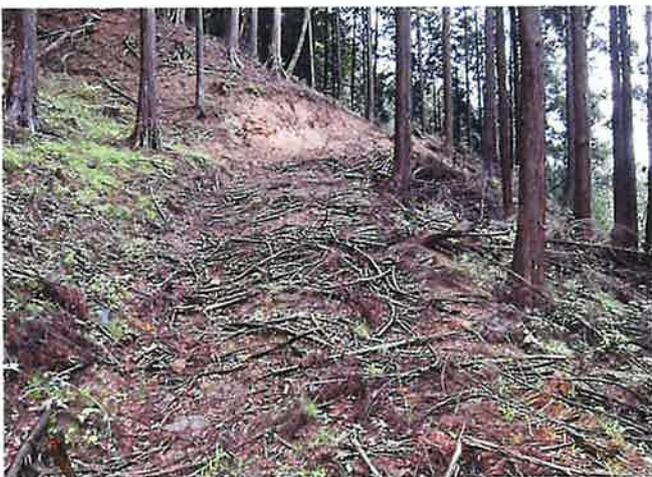
- 勾配が 20~30%の区間では、路面に枝条を敷設して侵食防止対策を施すとともに、約 20m 間隔で素掘り横断溝が設置されている。

写真 2.36 30%勾配区間での路面枝条敷設

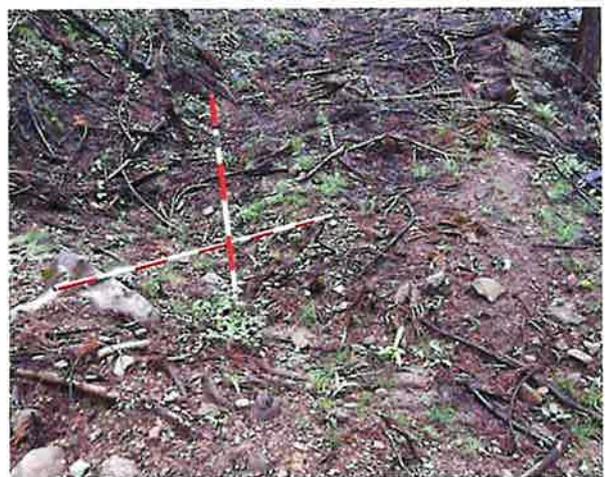
写真 2.37 素掘り横断工

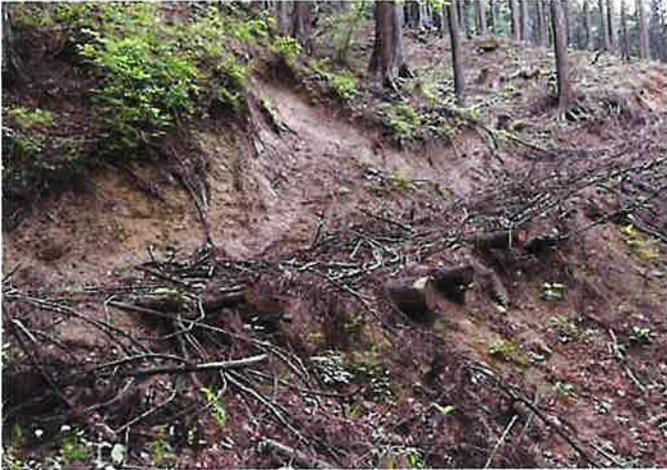
- ▶ 軟弱な地盤箇所は、丸太を敷設して路面を維持するとともに、谷側路肩部には伐根を置いて路体補強を図っている。

写真 2.38 丸太と根株による路体補強対策箇所

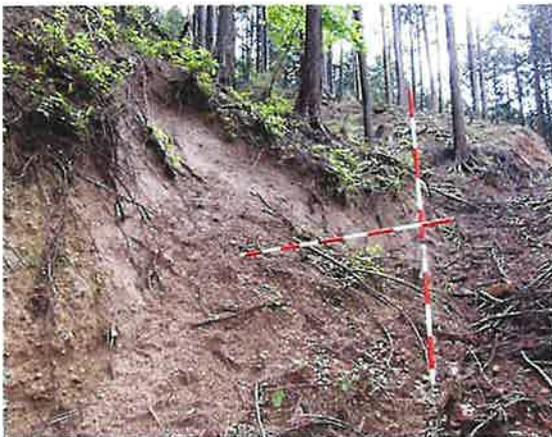
- ▶ 作業道の山側切り土高さは1~2m以下で開設されているが、切り取り部の法頭からの崩落が生じている箇所がある。

写真 2.39 法頭からの崩落状況

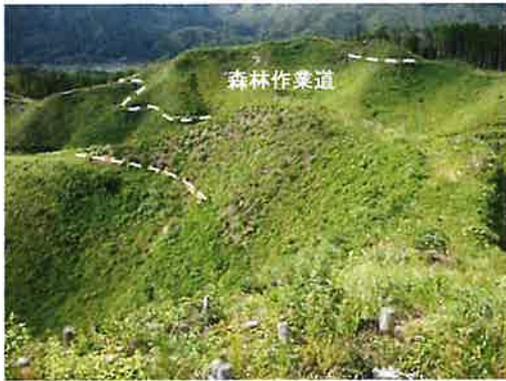
写真 3.1
茨城森林管理署 2066 林班い小班
平成 24 年度 皆伐施業地
路網密度は比較的低い

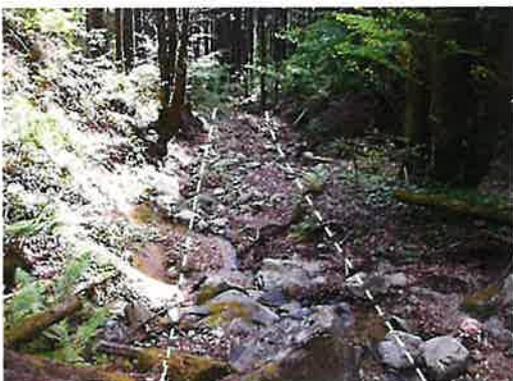
写真 3.4

沢筋に施工された作業道で、40%程度の急勾配区間では侵食深が 40 cmの路面侵食を受けている例がある。また、作業道が随所で寸断され、土構造の路体や溪岸が侵食を受けて土砂が流出している例があり、継続的な使用が困難である。さらに、植生の回復が遅れると、土質によってはシルト、粘土が流失し、下流で濁水の問題を引き起こす場合がある。

塩那森林管理署 344 林班ろ小班
平成 19 年度 間伐施業地

溪床に造成された路体が溪流水で侵食されて消失している

溪床上での作業道作設は避ける。

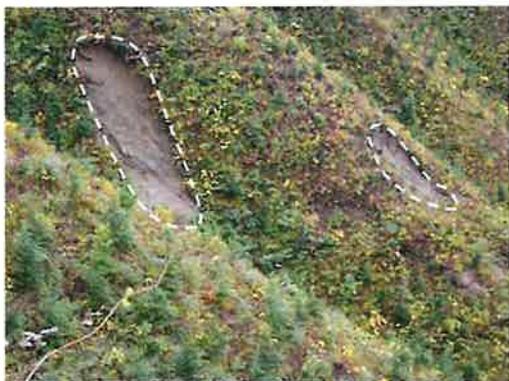
写真 3.5

斜面の向きにより崩壊地の発生割合が異なる流域があるが、これは地質構造に起因していると考えら、流れ盤の箇所で作業道下に崩壊地が発生している事例も確認される。

磐城森林管理署 437 林班い1 小班
平成 22 年度 皆伐施業地
流れ盤構造の地質箇所に表層崩壊地が発生している

作業道作設にあたっては、事前に対象地の地質構造を把握し、特に流れ盤の箇所では、作業道作設を避けた方が良い。

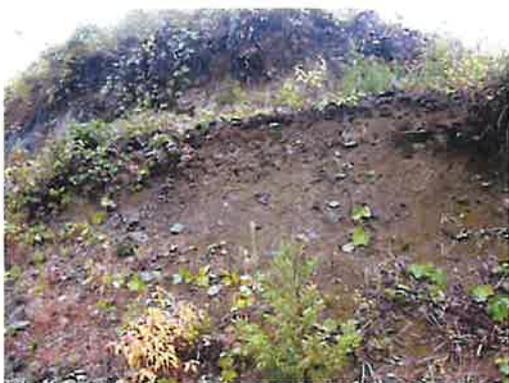
写真 3.6

表土が厚く堆積する箇所では崩壊地が多く発生しやすい。

磐城森林管理署 429 林班な 小班
平成 24 年度 皆伐施業地
崖錐堆積物の箇所では作業道ののり面が拡大している

作業道を作設する際は、表土が厚く堆積する箇所（崖錐堆積物）をなるべく避けた線形とした方が良い。

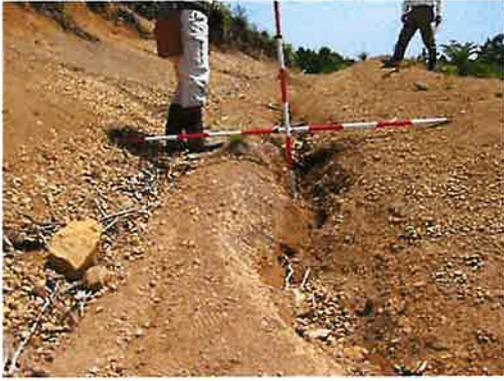
写真 3.7

縦断勾配が 25%以上の箇所（特に轍部分）では路面侵食を受け、土砂流出の発生源となっている場合が多く、舗装を行うなどの対応が必要である。

利根沼田森林管理署 37 林班い小班

平成 25 年度 皆伐施業地

路面に深さ 30 cm 程度のガリーが発生している

作業道の縦断勾配が急（25%以上）となる路線選定は避けた方が良い。

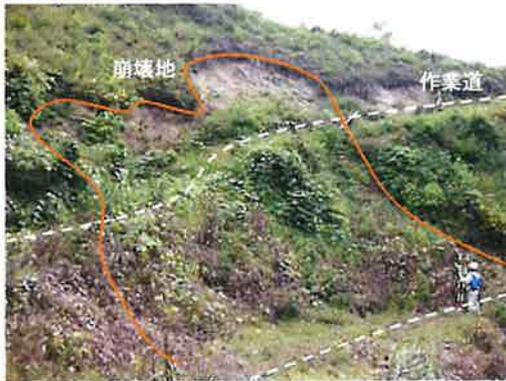
写真 3.8

急斜面で折り返している作業道では切取面が連続することで、斜面が不安定になり、上下に崩壊が発生している例があるため、急斜面山腹部での折り返しは避ける。

茨城森林管理署 2066 林班い小班

平成 24 年度 皆伐施業地

写真左側でスイッチバックしている

作業道の急な折り返し (スイッチバック等) は避けた方が良い。

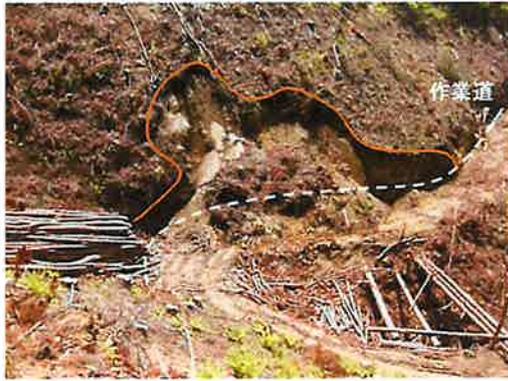
谷の横断箇所で作業道の半径を確保するために、切取のり面を大きくした結果、崩壊地が発生した事例 (第四紀更新世火山岩類 (軽石層)) がある。また、切取を最小限に抑えると谷への盛土量が増え、豪雨時等における土砂流出が懸念される。

写真 3.9
利根沼田森林管理署 147 林班と 1 小班
平成 27 年度 皆伐施業地
山側に追い込んだ線形となっている

作業道のカーブ設定では、必要最小半径を確保しなければならないが、急傾斜の V 字谷を横断する場合は、両岸斜面の切取量及び谷部への盛土量のバランスに注意して線形を決定する必要がある。

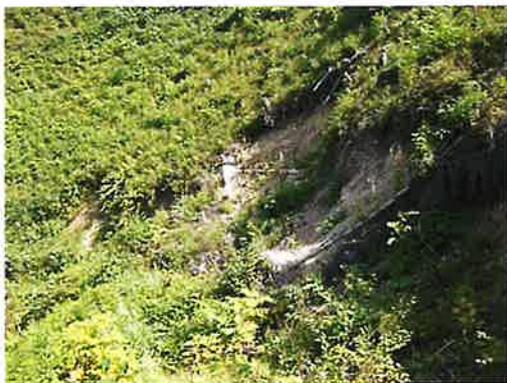
変成岩地帯は花崗岩地帯よりも地山が固いため、急傾斜でも崩壊地が少ない。逆に花崗岩地帯は崩壊地が多く発生している。また、地表面近くに火山灰層、その下にかなり風化した花崗岩層が 1.0m 程度存在している箇所があるが、この層は土中流（中間流）流れ層となり得る。

写真 3.10
茨城森林管理署 2066 林班い小班
平成 24 年度 皆伐施業地
花崗岩地帯に発生した崩壊地

作業道の作設にあたり、特に花崗岩地帯では崩壊発生に注意する必要がある。

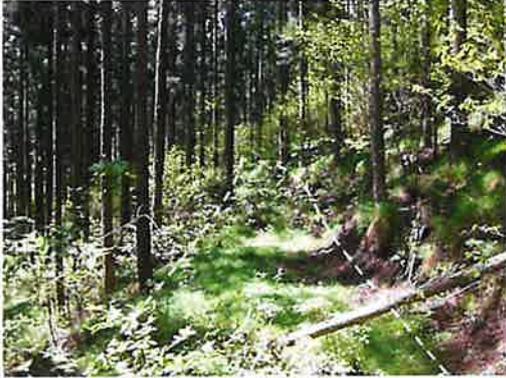
写真 3.11

緩勾配の箇所は、経年に伴い植生が侵入し、路面侵食を防止している。

塩那森林管理署 342 林班つ小班
平成 19 年度 間伐施業地
路面に草本類が旺盛に侵入している

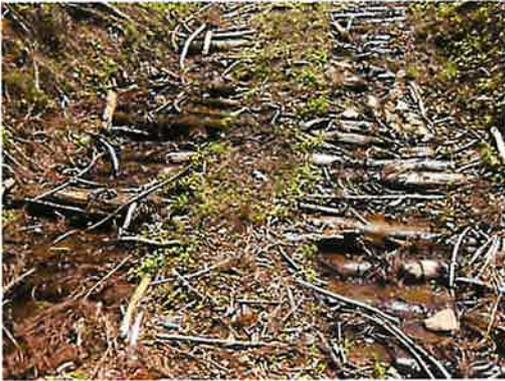
写真 3.12

急勾配箇所（15%以上）では流水が確認され、路面侵食（表面侵食、リル侵食）が発生している箇所があるが、勾配 25～30% 区間でも丸太や砂利を敷き並べている箇所では路面侵食を防止して路体が維持されている。

利根沼田森林管理署 147 林班た小班
平成 23 年度 皆伐施業地
沢地形における軟弱地盤対策として丸太が横断方向に敷設されている

路面保護のための侵食防止対策や軟弱地盤対策が必要な場合は、丸太（横断方向に敷き並べる）や砂利の敷設も有効である。

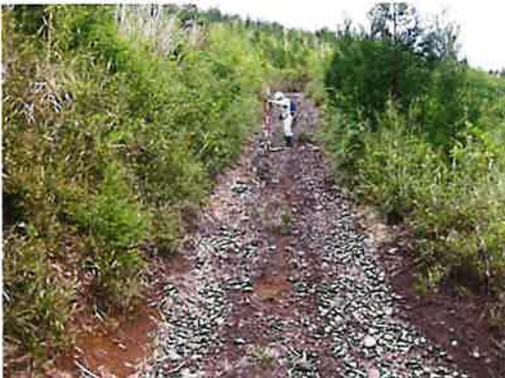
写真 3.13

塩那森林管理署 332 林班と 2 小班
平成 24 年度 皆伐施業地
延長約 50m の急勾配区間に敷砂利が施されている

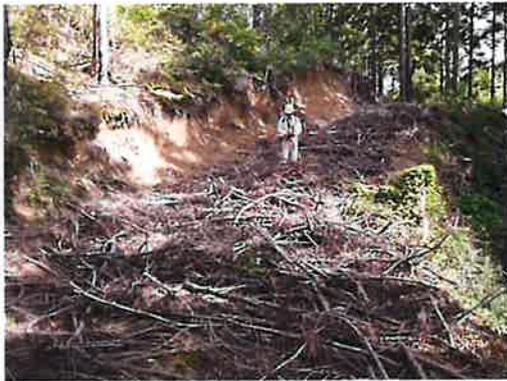
写真 3.14

急勾配(30%程度)でも枝条を敷設して路面侵食を防止している箇所がある。

茨城森林管理署 2061 林班そ小班
平成 26 年度 間伐施業地
路面にスギ枝条を敷設している

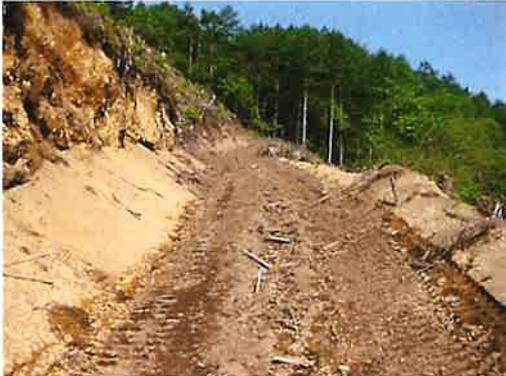
写真 3.15

作業道路面に黒土を敷きならしている例がある。

吾妻森林管理署 73 林班く 1 小班

火山岩層での走行性を向上させるために表層土の黒土を路面に敷いている

作業道の路面に良質土を敷きならしてフォワーダー等の走行性を向上させることも有効である。

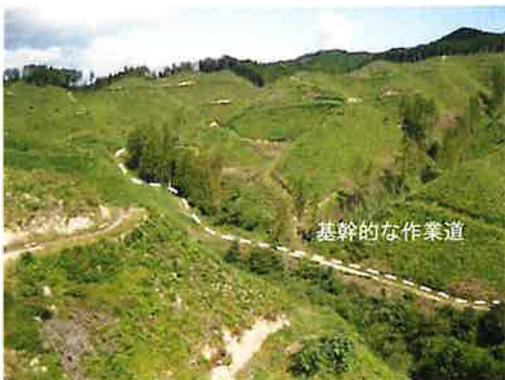
写真 3.16

基幹的な作業道は長期間の使用に耐える構造とする必要がある。

茨城森林管理署 2066 林班い 1 小班

大面積皆伐の場合、伐採箇所から土場までの距離が長いため、皆伐地内の基幹的な作業道は敷砂利を施し、耐久性の高い構造とした方がよい。

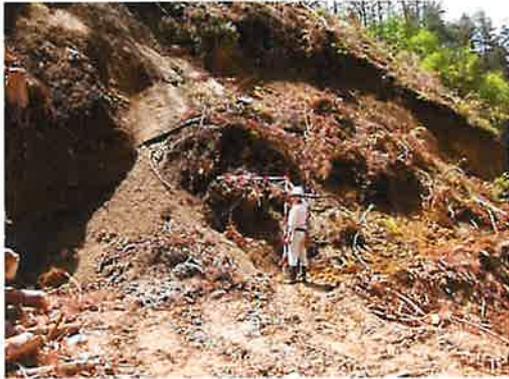
第四紀更新世の火山岩類 (軽石層) 等を母材とする地域で、切取法高が 1.5m を超えるような箇所では、法頭はオーバーハング崖が連続し、のり面が拡大して崩壊地 (幅 10 m、長さ 6m 程度) が発生している例がある。崩壊が発生しないまでも、長いのり面では侵食量が増えて堆積土砂が幅員を狭めている例も見られる。さらに、短いのり面でも

軽石が流出している例が見られる。

写真 3.19
利根沼田森林管理署 147 林班と 1 小班
平成 27 年度 皆伐施業地
のり面が拡大して発生した崩壊地

地形が緩くても粗しような地質で構成されている箇所等では、切取法高はなるべく低く抑えた方が良い。

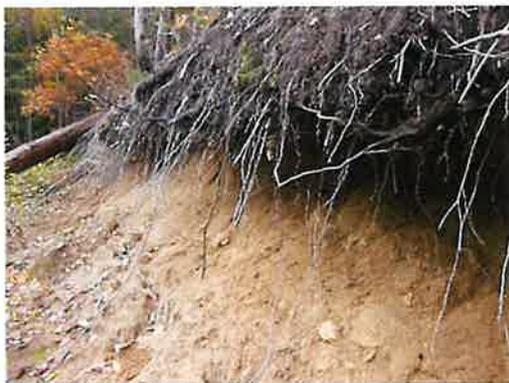
表層土部分の直下のマサ土が侵食されてオーバーハングを形成している箇所や拡大崩壊している箇所がある。

写真 3.20
磐城森林管理署 473 林班い 1 小班
平成 22 年度 皆伐施業地
オーバーハングを形成した切取りのり面

花崗岩地帯における作業道切取りのり面は特に侵食されやすいため、防止対策が必要である。

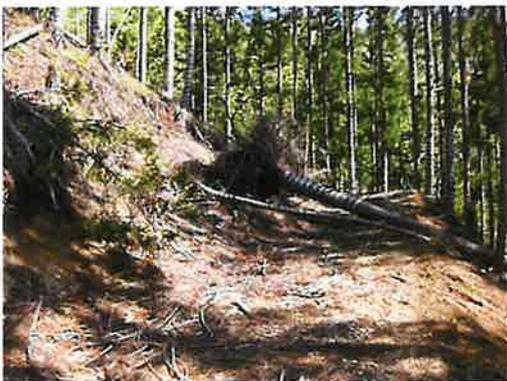
写真 3.21

切取りのり面の侵食が進行したため、法肩に根系を露出して不安定となっている立木が存在するが、風で造林木が揺すられてのり面の拡大を招きやすい。

切取りのり面肩の立木が倒伏している

切取りのり面の肩に位置する造林木は、伐採した方がよい。

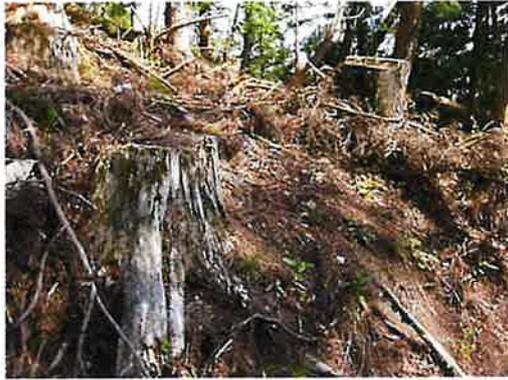
切取りのり面で侵食が進行して伐採木の根系が露出している箇所があるが、根系が腐朽するまではその緊縛力が擁壁の役割を果たし、崩落防止効果を発揮して不安定な土層を固定している。

写真 3.22
利根沼田森林管理署 110 林班ほ 1 小班
平成 27 年度 間伐施業地
切取のり面肩の伐採株が表層土を固定している

切取りのり面の肩に位置する伐採木の株は除去しない方がよい。

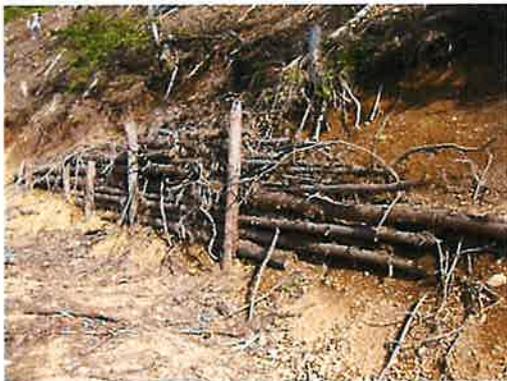
丸太柵工により斜面の安定を図り、切取のり面のさらなる拡大、ひいては崩壊発生を防止できる。

写真 3.23
利根沼田森林管理署 110 林班わ 1 小班
平成 27 年度 皆伐施業地
不安定な切取のり面の脚部に現地で発生した
枝条を活用して柵工を設置している

切取のり面が拡大した区間、凹地形になっている区間、及び崩落の危険性がある区間では、伐採木を利用した丸太柵工をのり面の脚部に設置すると良い。

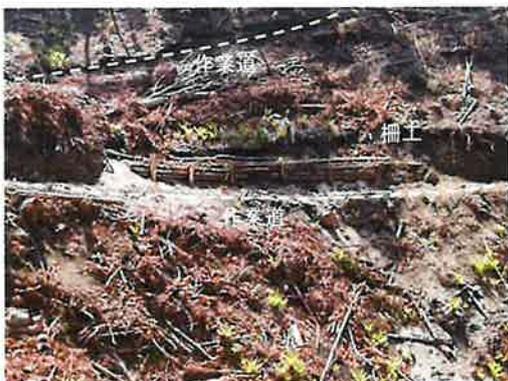
丸太柵工により斜面の安定を図り、のり面拡大を未然に防止し、上部の作業道や民地等を保全することが可能である。

写真 3.24
利根沼田森林管理署 147 林班と 1 小班
平成 27 年度 皆伐施業地
上部に作業道が接近している箇所で、下部の
作業道の切取のり面に現地の端材を活用した
柵工を設置している

上部に作業道や民地等が近接している箇所では、作業道の切取のり面直下に伐採木を利用した丸太柵工を設置すると良い。

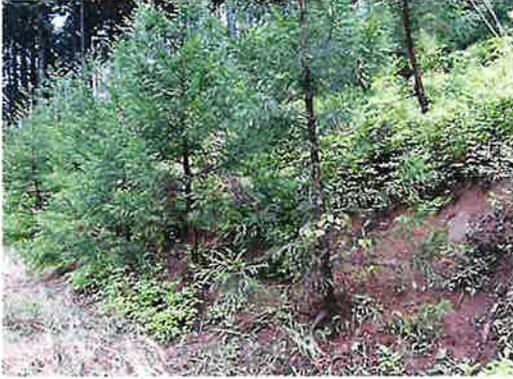
写真 3.25

切取りり面の脚部（路側）にスギが植栽されている例があるが、のり面保護としても効果が期待できる。

塩那森林管理署 370 林班ち小班
平成 24 年度 間伐施業地
切取りり面の脚部にスギを植栽している

切取りり面の脚部に植栽すると良い。

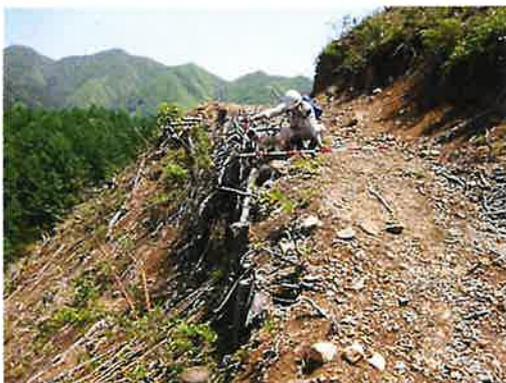
写真 3.27

丸太杭と横木を組み合わせた柵工では、丸太が変形して背面の盛土が流出している例があり、崩壊を誘発するおそれがある。また、変形しなくても丸太が腐朽して盛土部分が決壊するおそれがある。

利根沼田森林管理署 147 林班た小班
平成23年度 皆伐施業地
作業道の路肩に設置された丸太柵工

路肩の補強等を目的として盛土箇所に丸太柵工を設置することは避けるべきである。

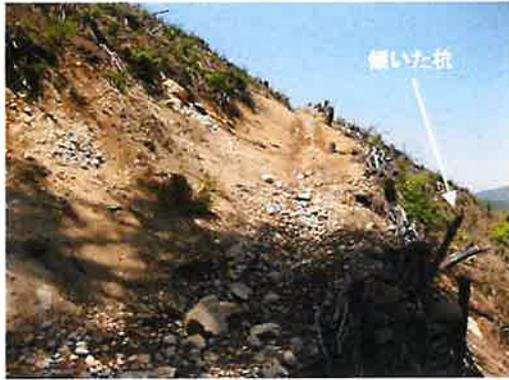
写真 3.28
利根沼田森林管理署 147 林班た小班
平成 23 年度 皆伐施業地
丸太柵工の杭が傾いている

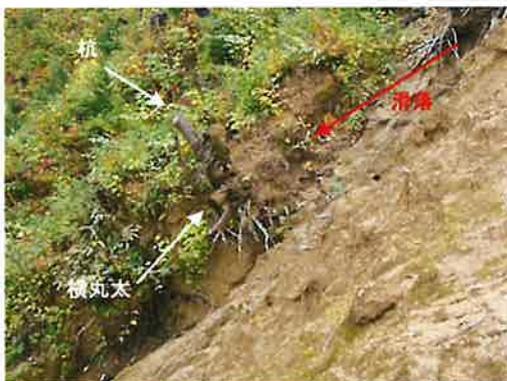
写真 3.29
磐城森林管理署 473 林班い 1 小班
平成 22 年度 皆伐施業地
杭と横丸太を組み合わせた丸太柵工が滑落している

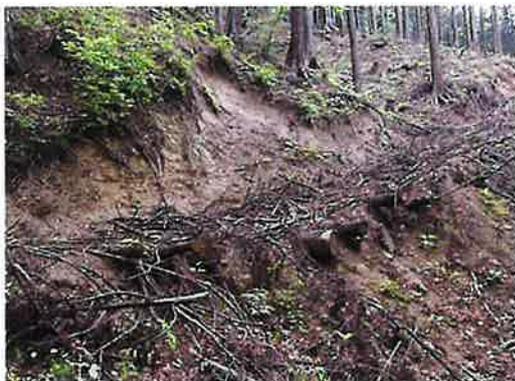
谷側盛土面に伐根を置いてのり面の保護を図っている事例がある。

写真 3.30
塩那森林管理署 363 林班い 1 小班
平成 28 年度 間伐施業地
丸太と根株により盛土のり面を保護している

谷側盛土面に伐根を置いてのり面の保護を図ることができる。

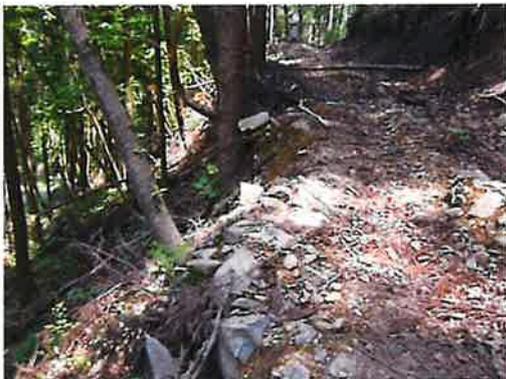
写真 3.31

新第三紀中新世の堆積岩地帯では、岩塊を活用して安定した路体を維持している例がある。

吾妻森林管理署 48 林班さ 1 小班
平成 27 年度 間伐施業地
路肩に作業道作設時に発生した岩塊 (新第三紀中新世の堆積岩) を設置して補強している

作業道の作設に伴い大径の岩塊が発生する場合は、盛土部に設置して路肩を補強することも有効である。

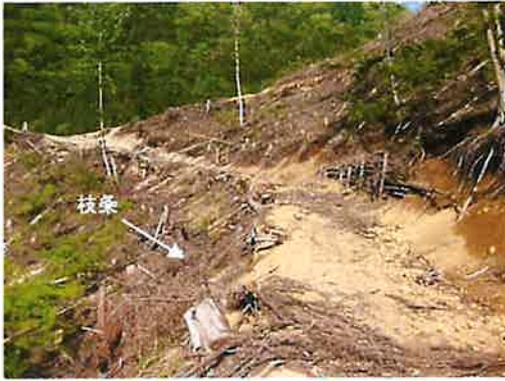
軽石等は粘着力に乏しく極めて粗しょうであるため、路肩から盛土面への流出が確認される。

写真 3.32
利根沼田森林管理署 110 林班わ小班
平成 27 年度 皆伐施業地
盛土のり面に枝条を伏せて侵食防止を図っている

第四紀更新世火山岩類の軽石層地帯等で、盛土面に裸地が残存する場合は枝条等を敷設して土砂流出を未然に防止する必要がある。

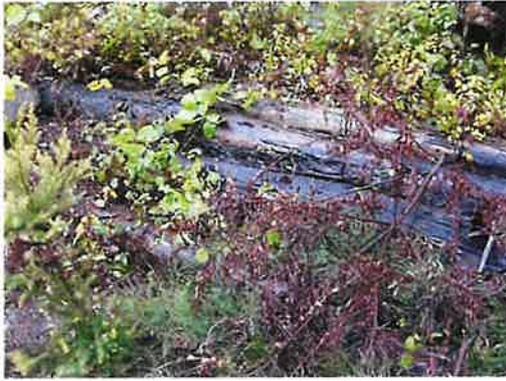
写真 3.33

丸太を活用した横断溝を敷設した箇所では、路体内の滞水が見られないため、路体が安定している。

磐城森林管理署 429 林班な小班
平成 24 年度 皆伐施業地
沢の渡河地点に丸太横断溝を設置している

沢の渡河地点には、丸太や転石を活用した横断溝を敷設した方が良い。

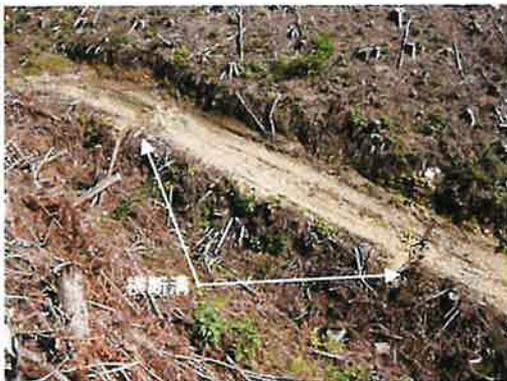
写真 3.34

作業道路面に滞水箇所が確認され、路盤の不安定化が懸念されるとともに、作業道路面からの流入水が集中して林内侵食が発生している箇所がある。一方、素掘り横断溝、丸太横断溝 (径 10 cm 程度の丸太 1 本) または枝条敷設横断工を設置することにより、縦断方向の流水を遮断し、路面侵食の拡大防止に効果を発揮している例がある。

茨城森林管理署 2063 林班と小班
平成 26 年度 皆伐施業地
作業道の急勾配区間に素掘り横断溝が設置されている

作業道の路面、特に急勾配の箇所では、地形を考慮して適宜横断排水溝 (素掘り等) を設置して表流水を処理する必要がある。

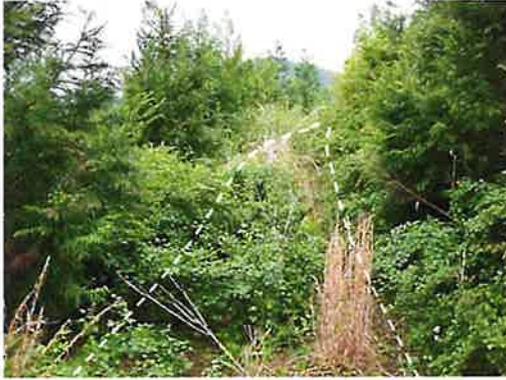
写真 3.36

伐採後数年で路面は草木本類が密生し、通行が不可能となる。

塩那森林管理署 332 林班と 2 小班
平成 24 年度 皆伐施業地
作業道の路面に草木本類が繁茂している

伐採後に作業道を利用する場合は、刈り払い等の修復が必要である。

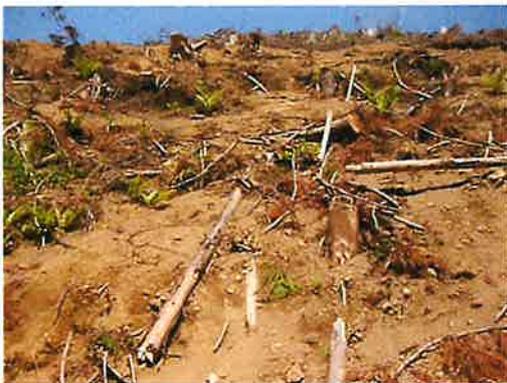
写真 3.37

緩斜面では植生が比較的多く侵入しているが、急斜面では植生の侵入が少なく、裸地が発生するおそれがある。中生代ジュラ紀の堆積岩地帯の急斜面における伐採跡地には裸地が多く、特に急峻な箇所では林床が侵食を受けている。また、新第三紀中新世の火山岩地帯の急斜面では表土の流亡箇所も認められる。

利根沼田森林管理署 147 林班と 1 小班
平成 27 年度 皆伐施業地
第四紀更新世の火山岩類を母材とするところ
であるが、土層の表面が侵食されている

急斜面における伐採、集材等の作業では、林床を荒らさないように十分に注意する必要がある。

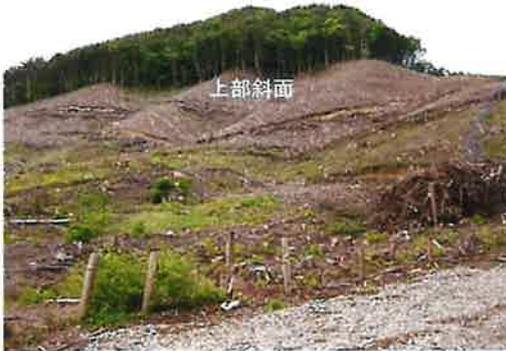
写真 3.38

上部斜面や急傾斜の下部斜面は水分環境が悪いため、伐採後の林床植生の侵入が乏しく、小面積の裸地となっているほか、植栽木の生育が劣っている例がある。

塩那森林管理署 331 林班は 1 小班
平成 28 年度 皆伐施業地
急傾斜の上部斜面では林床植生の侵入が少ない

上部斜面や急傾斜の下部斜面における伐採、集材等の作業では、林床を荒らさないように十分注意する必要がある。

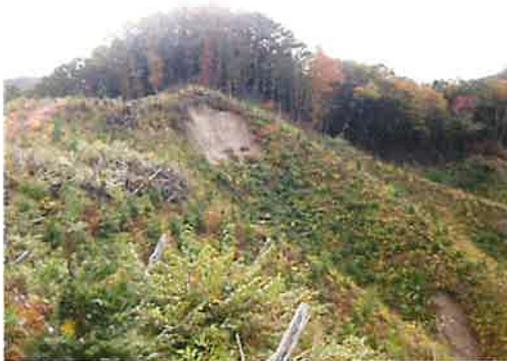
写真 3.39

勾配遷急線直下の急斜面尾根部に、作業道と関係ない崩壊地が発生している。

磐城森林管理署 437 林班は 1 小班
平成 22 年度 皆伐施業地
勾配遷急線直下に崩壊地が発生している

斜面の勾配遷急線直下は崩壊が発生しやすいため注意する必要がある。

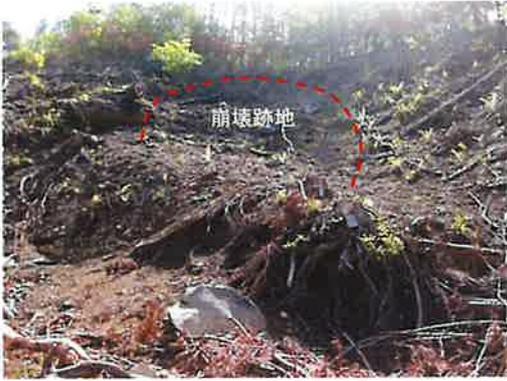
崩壊跡地の微地形が確認されるなど、施業前から荒廃した山地であっても、施業等の外的営力により荒廃が進行することが懸念される。

写真 3.40
利根沼田森林管理署 147 林班と 1 小班
平成 27 年度 皆伐施業地
急峻な崩壊跡地が再崩壊するおそれがある

第四紀更新世の火山岩類（軽石層）を母材とし、地形が急峻な箇所では、伐採・搬出等の施業に十分注意する必要がある。

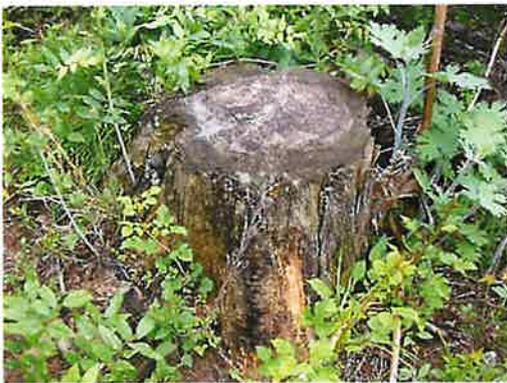
伐採後 10 年経過した林分では、前生樹の伐根は腐朽し、人力で引き抜くことができるほど、引き抜き抵抗力が低下している例がある。特に花崗岩地帯では、表層には風化土層が載っている状態なので森林を伐採した後は表層崩壊が発生しやすい状況になる可能性が高い。

写真 3.41
塩那森林管理署 332 林班と 2 小班
平成 24 年度 皆伐施業地
腐朽し始めている伐採後の切り株

伐採後数年経過すると、前生樹の根株は腐朽して崩壊防止機能が低下するため、豪雨時には注意が必要である。

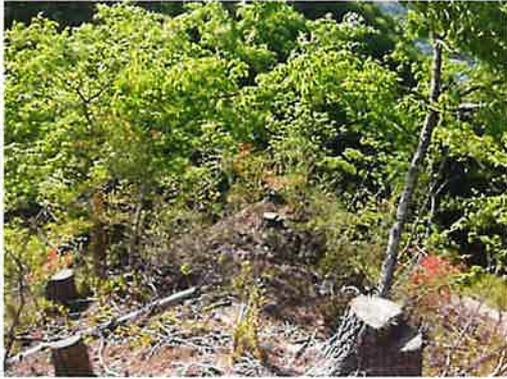
元々生育している広葉樹を伐採しないで残すことにより、将来的に複層林となって水土保全機能が向上すると考えられる。

写真 3.42
利根沼田森林管理署 110 林班わ小班
平成 27 年度 皆伐施業地
尾根部の広葉樹を伐採しないで残してある
(上から撮影)

有用な広葉樹の中低木は伐採しない方が良い。

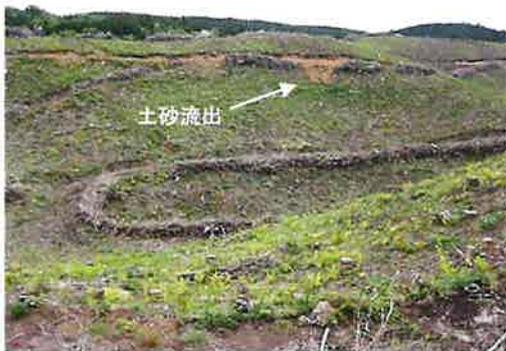
作業道の路肩や山腹面に伐採木の枝条が無造作に放置されている箇所や、緩傾斜地は枝条や株等の端材処理場として利用されている箇所がある。このように、伐採後の枝条や端材を無造作に放置すると植栽の妨げとなるほか、伐採後の植栽面積が削減される。森林の水土保全機能を効果的に発揮するには植栽面積を十分に確保する必要がある。また、作業道の路肩で枝条等を集積してない箇所では土砂流出が認められる場合もある。

写真 3.43
塩那森林管理署 333 林班え小班
平成 26 年度 皆伐施業地
枝条で路肩を保護していない箇所では土砂流出が発生している

伐採に伴って発生する枝条や端材は、地拵えの際の柵工や作業道の盛土のり面の保護工等に活用して植栽木の生育基盤を整備した方が良い。

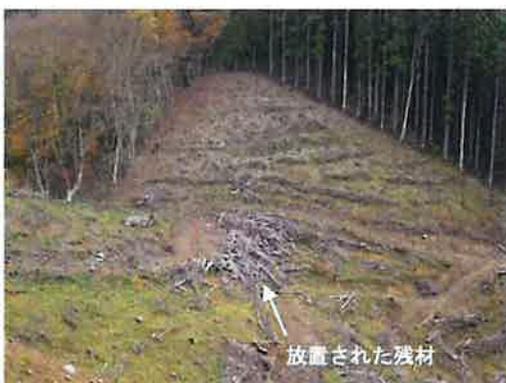
写真 3.44
磐城森林管理署 362 林班よ小班
平成 26 年度 皆伐施業地
枝条や端材が無造作に放置されて植栽を妨げている

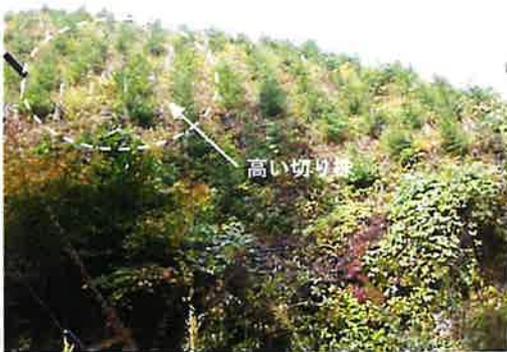
写真 3.45

前生樹の切り株が高い箇所と低い箇所がある。

前生樹の切り株を高くしておく、枝条や端材を用いた地拵えの際の杭として活用できる。

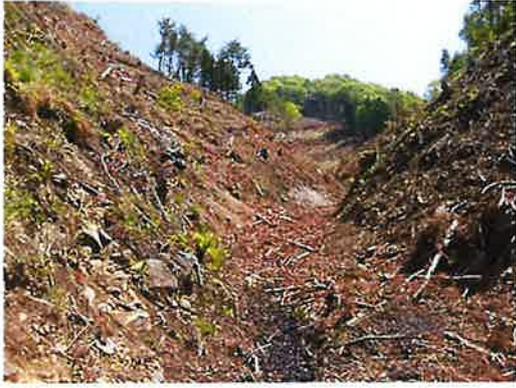
写真 3.46

小規模な谷では、集積した枝条等が簡易な土留工の役割を果たし、侵食による土砂流出を防ぐ効果が期待される。しかし、谷の規模が大きくなると、枝条等が、豪雨時に流出するおそれがあるため、残置したままにしない。

利根沼田森林管理署 147 林班と 1 小班
平成 27 年度 皆伐施業地
谷に枝条が集積されている

伐採で発生した枝条や端材を谷に集積したままにしない。

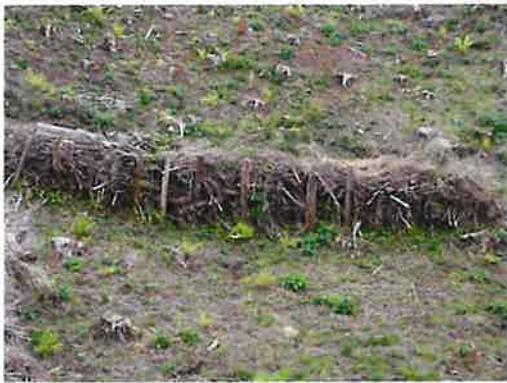
写真 3.47

枝条等の残材を丸太杭で囲って集積している箇所があるが、造林する際の潰し地が減少し、造林面積が増加することにより、林地保全に効果を発揮することが可能となる。

塩那森林管理署 333 林班え小班
平成 26 年度 皆伐施業地
枝条を丸太杭で囲い高く積み上げているため、造林面積が増えている

枝条等の残材を集積する際、丸太杭で囲うことが、造林作業、ひいては林地保全上有効である。

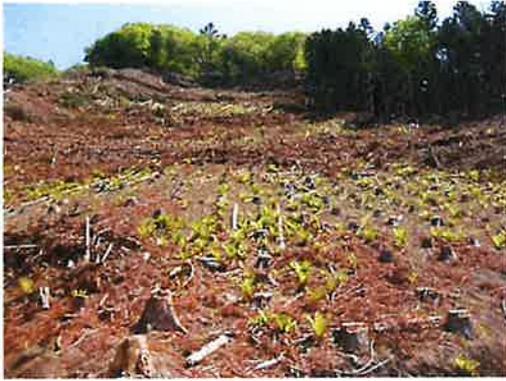
写真 3.48

枝条の敷均しは、侵食防止に効果があると考えられる。

利根沼田森林管理署 147 林班と 1 小班
平成 27 年度 皆伐施業地
等高線状かつ帯状に敷設されている枝条

林内で枝落としを実施して枝条を平均的に敷きならすと良い。

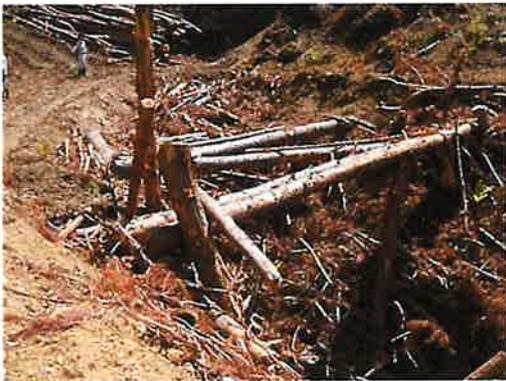
写真 3.49

丸太を無造作に放置すると、豪雨時の流木の発生源となるおそれがある。

利根沼田森林管理署 147 林班と 1 小班
平成 27 年度 皆伐施業地
溪流上に丸太組の土場が残置されている

溪流に設置した丸太組の土場は速やかに撤去した方がよい。
