木材生産林における水土保全技術の
あり方に関する調査研究

平成 29 年度報告書

公益社団法人 森林保全・管理技術研究所

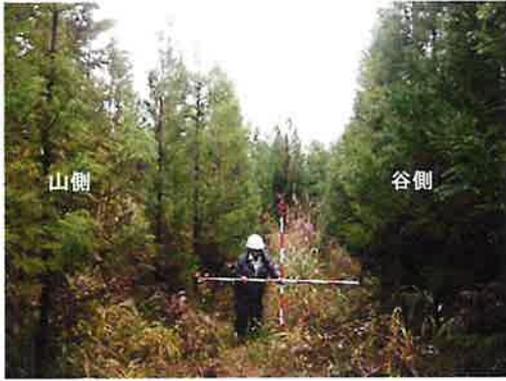
写真 3.50

作業道の谷側の盛土部分の植栽木は、盛土部分の土壤が比較的肥沃であることから、山側の植栽木と比較して成長が良い。

盛土部分の右側のスギの方が左側より生育が良好である

作業道の残土を皆伐後の植栽時に客土として活用することも有効である。

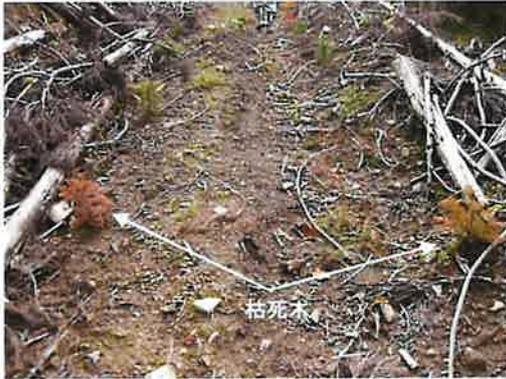
写真 3.51

路面は固くて土壌孔隙も少ないため、植栽木の中には枯死しているものがある。

路面上の枯死した植栽木

作業道の路面に植栽する場合は、土壌条件に注意し、必要に応じて客土する必要がある。

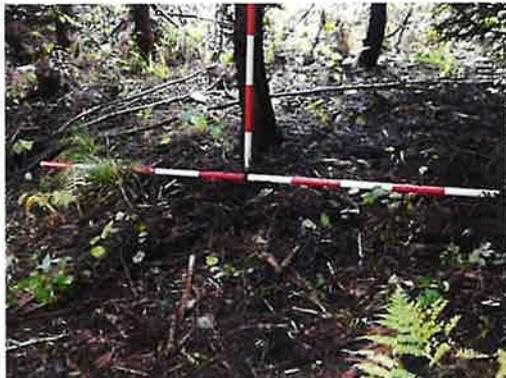
写真 3.52

立木密度 3000 本/ha で植栽した箇所では、植栽後 10 年が経過すると、植栽木は、樹高 7~8m、胸高直径 10~14 cm となり、林内は暗く林床はスギ落葉で覆われて植生の被度は 1% 程度であるため、林内侵食が発生するおそれがある。

皆伐後の植栽木は、適期の保育（枝打ち、間伐）が必要である。

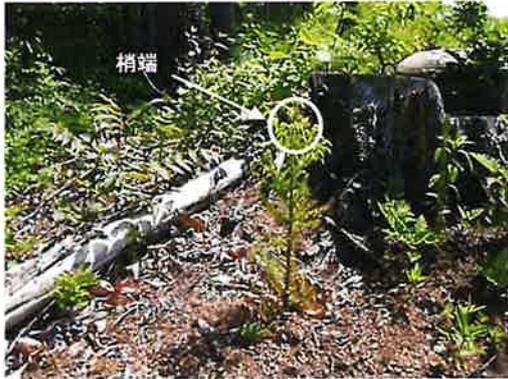
写真 3.53

シカ等により植栽木の梢端が食害を受けている被害を確認できる。獣害対策により植栽木が順調に生育すれば、将来的に水土保持機能の高い健全な森林となる。

吾妻森林管理署 59 林班わ 8 小班
平成 23 年度 皆伐施業地
シカの食害により梢端が消失している

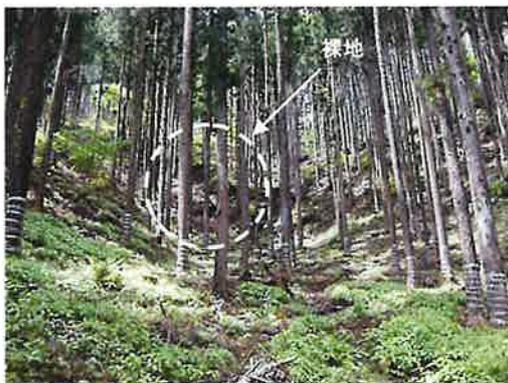
写真 3.54

緩斜面では植生の侵入が旺盛で侵食は認められないが、急斜面では林床植生が乏しく、裸地や崩壊が発生している箇所もある。

塩那森林管理署 342 林班な小班
平成 26 年度 間伐施業地
谷頭の急斜面に裸地が発生している

崩壊跡地等の急斜面における伐採、集材等の作業は林床を荒らさないように十分に注意する必要がある。

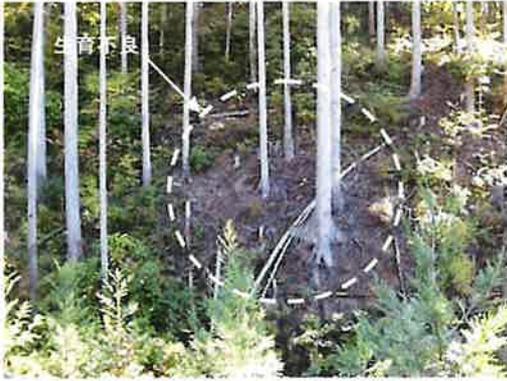
尾根付近は水分環境が悪いため、列状間伐地（2 伐 5 残）の林床植生の生育が劣っている例がある。

写真 3.55
茨城森林管理署 2063 林班ぬ小班
平成 22 年度 間伐施業地
緩い尾根上で林床植生の生育不良箇所がある

列状間伐では、尾根付近の林床は特に荒らさないように注意する必要がある。

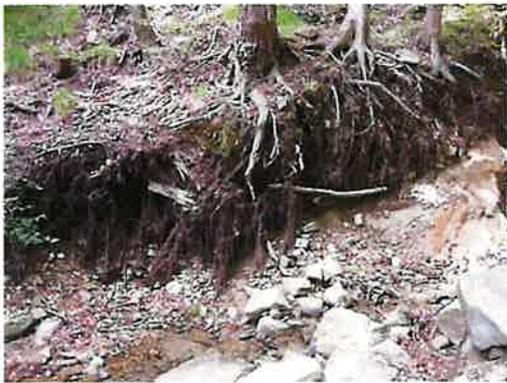
溪岸の林地では流水により侵食崖が形成され、侵食拡大に伴い倒木となるおそれがある。

写真 3.56
塩那森林管理署 344 林班ろ小班
平成 19 年度 間伐施業地
溪岸の植栽木は流水の侵食により根系を露出して不安定となっている

溪岸の立木は間伐時にあらかじめ伐採しておいた方がよい。

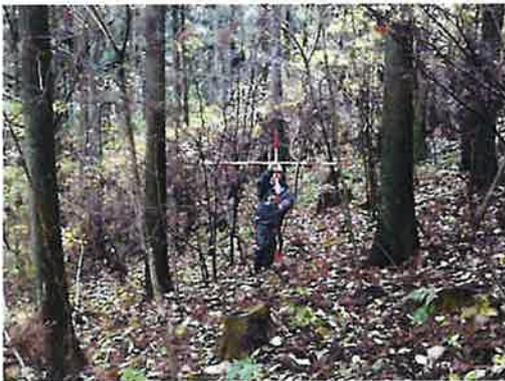
写真 3.57

間伐後数年経過すると下層木が発達し、林床の草本が少なくなる傾向にある。

磐城森林管理署 358 林班む小班

平成 17 年度 間伐施業地

林床植生の少ないスギ林内

下層木が発達して林床の草本が少ない箇所では、将来的に林内侵食に注意する必要がある。

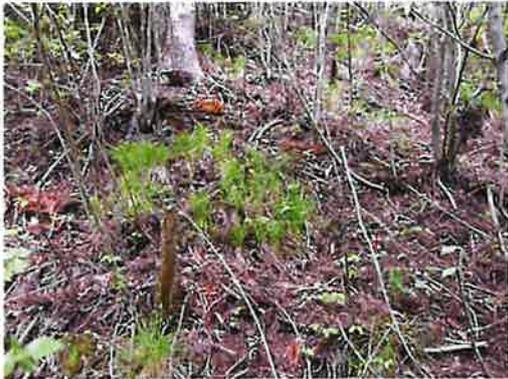
写真 3.58

林床がスギの枝条等で被覆されていると、林床の表面侵食が発生しない。間伐間もない箇所では植生の侵入が乏しいが、経年に従い植生の自然侵入が確認される。

塩那森林管理署 342 林班つ小班

平成 19 年度 間伐施業地

林床を枝条が覆っていても、植生が侵入しつつある

スギ間伐木の枝条は林内に残置することが望ましい。

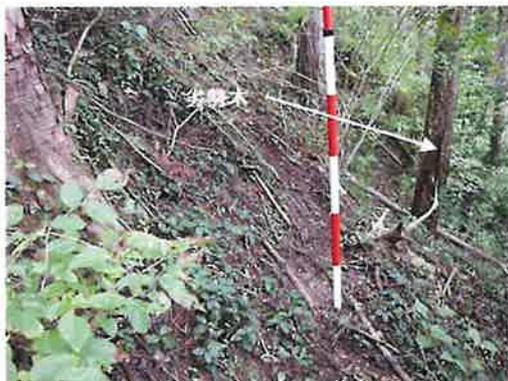
写真 3.58

2 伐 5 残の列状間伐では、伐採直後は 2 残箇所の下層植生は乏しいが、数年経つと草木本（サカキ・ウルシ・アオキ・アジサイ・サンショウ・ネム等）が密生する。一方、5 残箇所は下層植生が少なく林内侵食が発生している箇所もある。

茨城森林管理署 2066 林班と 2 小班

平成 19 年度 間伐施業地

5 残箇所で林内侵食が発生している

列状間伐の残存区の劣勢木は除伐して下層植生の成長を促した方が良い。

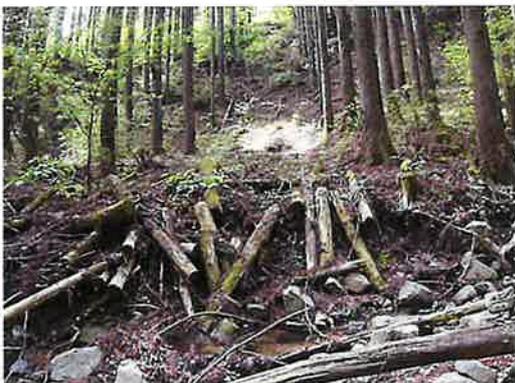
写真 3.60

溪流に面した間伐跡地では、間伐残材が溪岸部に残留しており、洪水時に溪岸侵食が進むおそれがあり、残材の流出による悪影響が懸念される。

塩那森林管理署 344 林班ろ小班
平成 19 年度 間伐施業地
溪岸の間伐残材が流出するおそれがある

間伐に伴う残材は溪岸部に放置しない方が良い。

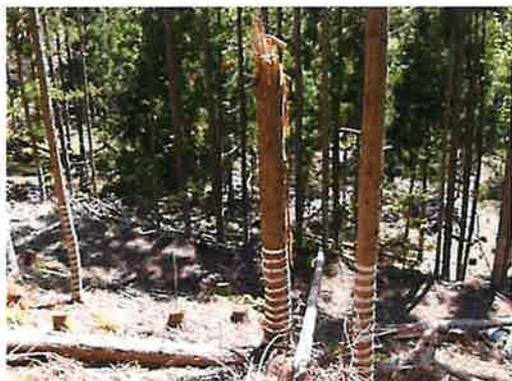
写真 3.62

スギの間伐地（1 伐 2 残）では林縁付近に雪折れが多く発生している例があり、水土保持機能が劣った不健全な森林となるおそれがある。

利根沼田森林管理署 112 林班よ 2 小班
平成 25 年度 間伐施業地
作業道の林縁木で雪折れの被害が発生している

作業道沿い等の林縁は間伐の度合いを抑えた方がよい。

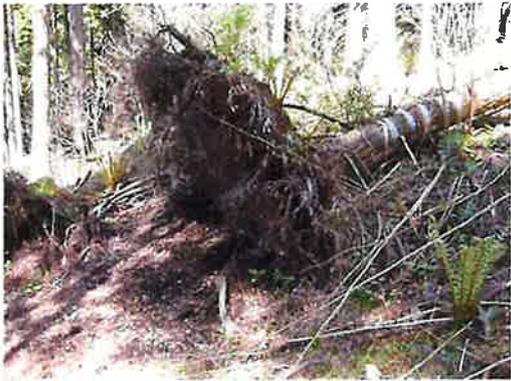
写真 3.63

列状間伐（1 伐 2 残）後に定性間伐を実施した林分では、大きなギャップが生じており、風害または冠雪害が原因と思われる折損木のほか、立ち枯れや根返りによる傾倒木が見受けられる。なお、倒木の根系深は 0.5m 程度で直根は発達していない。

利根沼田森林管理署 157 林班そ 1 小班

平成 23 年度 間伐施業地

間伐林内のギャップで発生した倒木

列状間伐後の 2 回目の間伐（定性間伐）では、伐採後に林内に大きな空間（ギャップ）が生じるが、定性間伐の際はギャップが大きくなりすぎないように配慮することが望ましい。

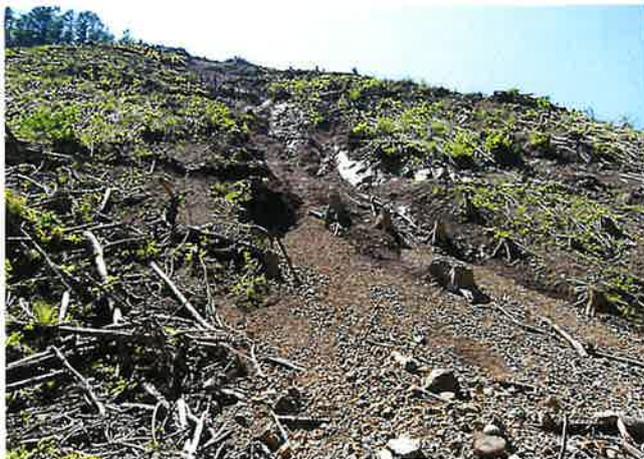
- ・近年の伐採作業では作業道を高密度に作設する手法が一般的であり、今回確認した現場においては作業道の上下斜面長間隔が 20～30mの区域が多く見られる。
- ・作業効率の点からはこの程度の密度が望ましいとの判断と思われる。
- ・斜面勾配が 35° 以下の緩傾斜面であれば 20～30mの間隔でも大きな支障は生じていない。
- ・しかし、40° 以上の急斜面区域は山側切取面の崩落拡大や、路肩部分におけるクラックの発生が顕著になり、最悪の場合は斜面崩壊の発生の原因となっている。
- ・今回の調査地内では、45° 以上の急斜面に作業道を 3 段作設した結果、最上部の路肩から長さ 100m、幅 10m前後の表層崩壊が発生し、崩落土砂が沢筋の林道と溪流を閉塞させるとともに、下流側の林道暗渠も閉塞させ、溢流した流水が林道路面を流下し、林道路体決壊を誘発している箇所がある。

写真 3.69 3 段の作業道を崩落させた崩壊地
（利根沼田署）

- ・この施業地は、斜面勾配が 40° から 45° の急斜面で、作業道作設には適さない斜面である。しかし、対岸が民有林で架線集材が困難なことから、やむなく作業道を作設したものと考えられる。
- ・作業効率を優先して作業道作設間隔を短くすることが、林地荒廃拡大や下流への被害拡大を誘発させる可能性が高いことも十分に認識し、林地荒廃拡大防止も考慮した路網配置を検討する必要がある。

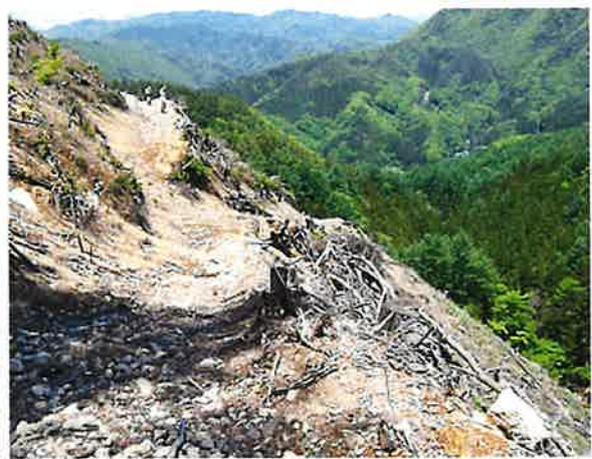
写真 3.70 写真 3.69 崩壊地源頭部の路体決壊

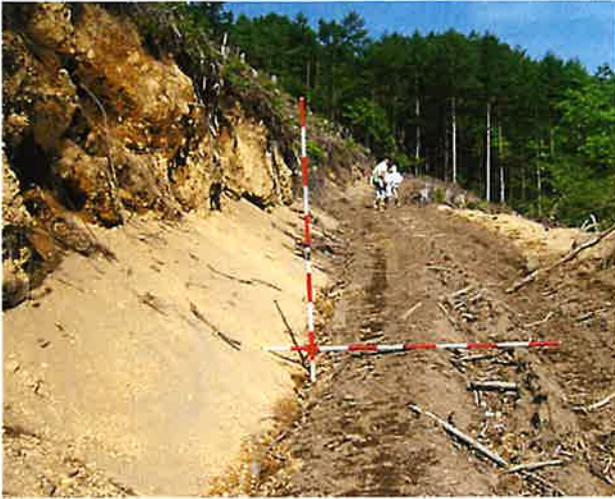
- ・切土のり面は、少なくとも作設後数ヶ月は上記勾配のり面が維持されていると思われるが、1年以上（冬季の凍結融解が生じる時期）を過ぎると、のり面の表土崩落が継続して地形が後退するか、あるいは、崩落土砂による崖錐堆積がのり面脚部に形成され、切取地形が大きく変化してくる。
- ・切土高が概ね2 m以下であればのり面や上部からの崩落は目立たないが、切土高が2 m以上と

写真 3.76 崩落土砂によるのり面脚部の崖錐堆積（吾妻署）

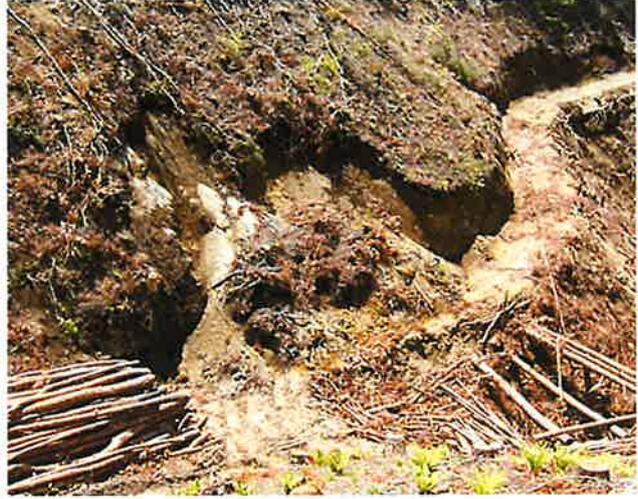
なる箇所ではのり面上部からの崩落が目立つようになる。

写真 3.77 切取面上部からの崩壊
切土が 2 m 以上の箇所の崩壊
（利根沼田署）

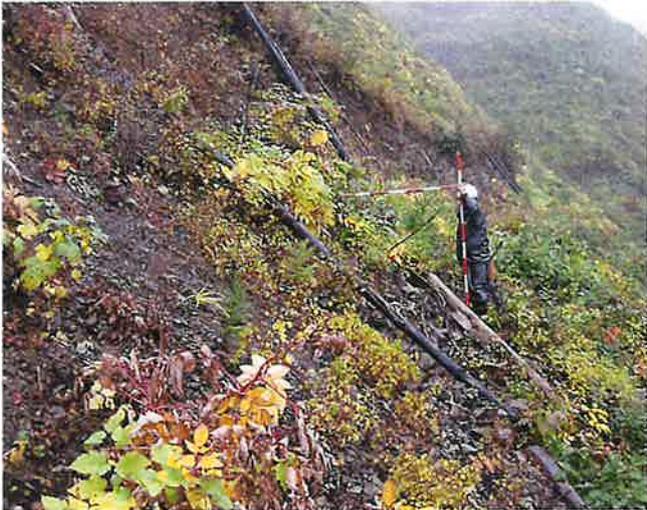
写真 3.78 切土高 2 m 以上の箇所で
のり面上部が崩落し、作業道
を閉塞している。
（磐城署）

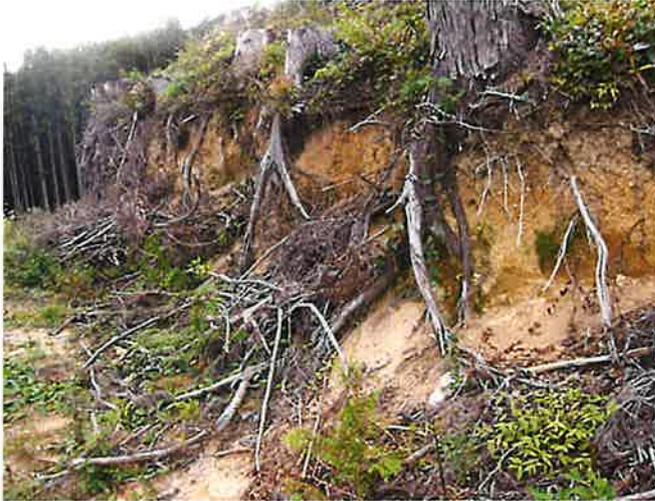
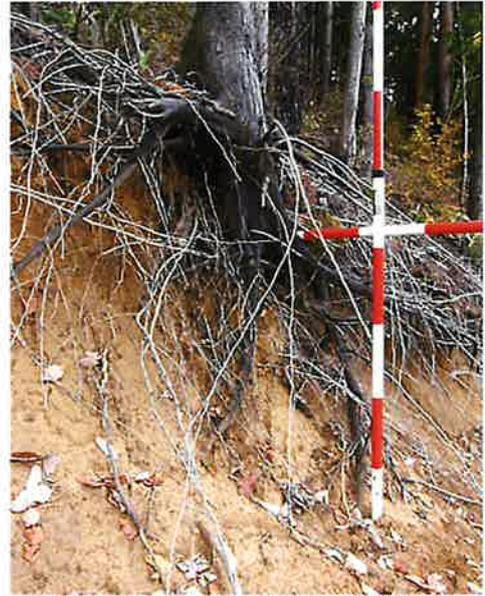
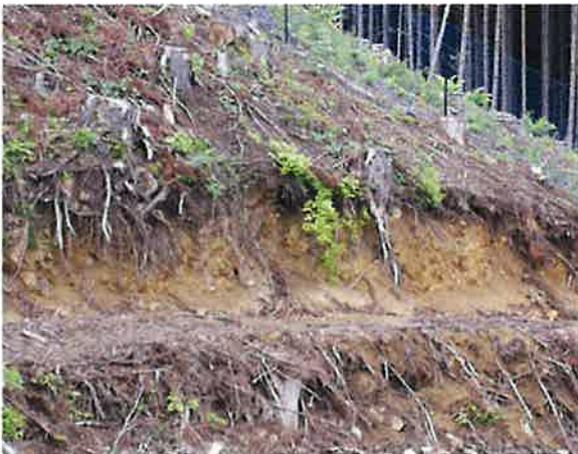
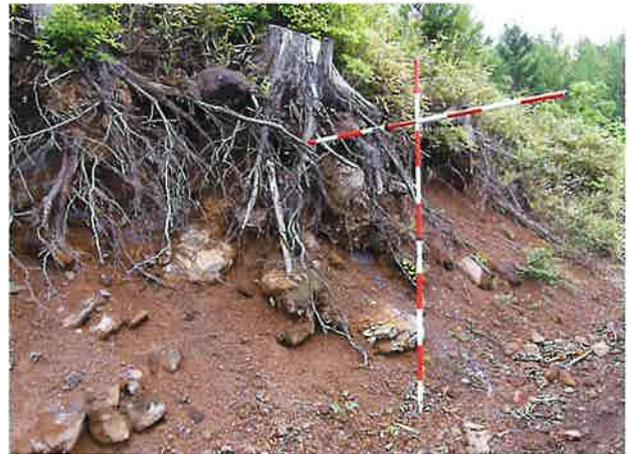
写真 3.79 切土部の根株がのり面を押さえ込んでいる事例

- ・研修教材では、伐開幅は幅員に応じて必要最小限に抑えることとしている。さらに、立木の根は土をよくつかむので、道沿いの立木は残すことにより、路肩部分やのり面保護に寄与しているとされている。
- ・また、切取面頭部の根株は、のり面から飛び出した部分は切り取って、根株によるのり面保護対策を提唱している。
- ・各調査地ではこの手法が取り入れられているが、作設後時間が経過すると根株周辺の土砂が崩落して根株が浮き上がり、最終的には根株崩落により、のり面頭部の崩壊が拡大している事例が多く見られる。

(1) のり頭の伐根 (茨城署)

(2) 浮き上がった根 (磐城署)

(3) 伐根を残した切取面 (塩那署)

(4) 浮き上がった伐根 (塩那署)

表土が崩落して根株が浮き上がりつつあり、(4) 写真では根株の半分以上が浮き上がっている。

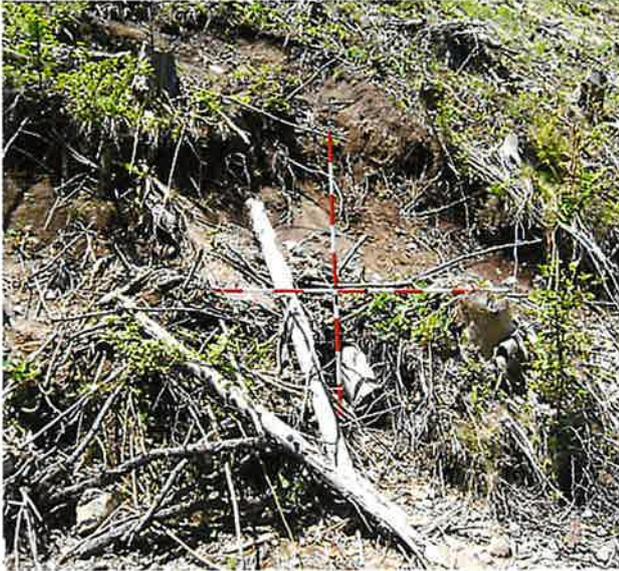
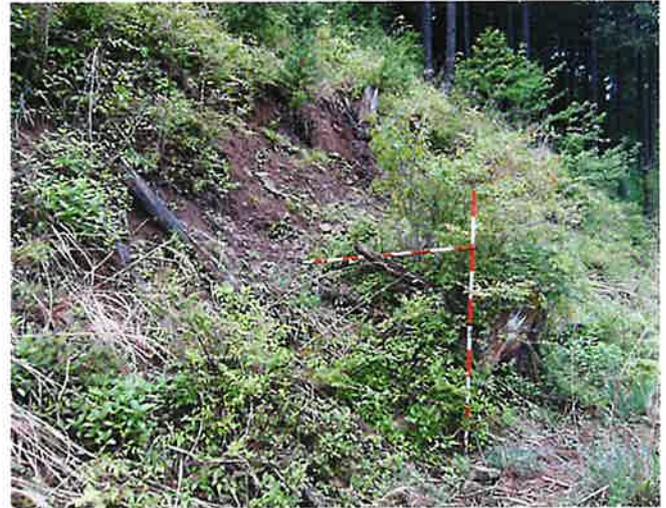
写真 3.80 切取面上部周辺の根株や土砂が崩落した事例

- ・ のり頭付近からの根株崩落を誘因とする崩壊規模は、路面からの高さも数m程度で、崩壊が大きく拡大している例や、崩落土砂が周辺に過大な悪影響は及ぼしている事例は少ない。崩土が作業道路面に崖錐状に堆積している程度である。
- ・ 根株崩落箇所では自然復旧に向かう方向の箇所もあるが、崩壊が拡大するようであれば柵工設置や植栽等による保全対策が必要になることも考えられる。

(1) 切取面上部からの崩落 (利根沼田署)

(2) 切取面の崩落拡大 (塩那署)

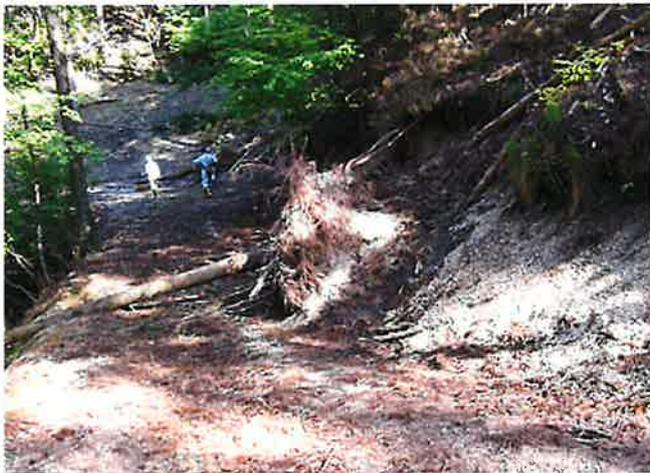
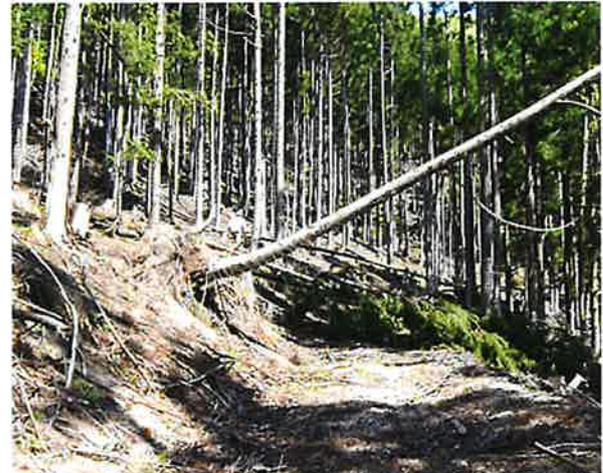
写真 3.81 切土のり頭周辺で生じた倒木 (伐開幅決定の検討材料)

- ・作業道作設後 2～3 年以上が経過すると、切取のり面の崩落により地山が後退し、林縁部の残存木が倒れたり、のり面頭部の根株が不安定な状態で浮き上がるケースも見られる。
- ・火山噴出物堆積地帯で、直根が伸びにくい樹種の場合には倒木が発生する危険性も高いため、地質・土質や樹種特性も考慮して伐開幅を検討する必要がある。

(1) 根返り状態で作業道を塞ぐ倒木
(利根沼田署)

(2) 林縁部や林内で生じた倒木 (間伐跡地)
(利根沼田署)

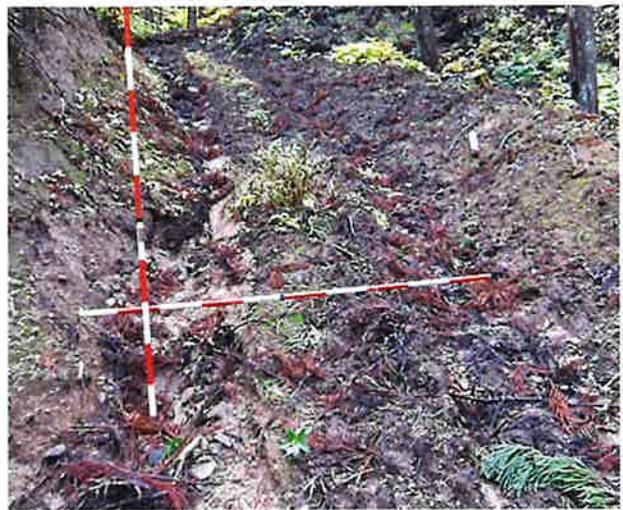
写真 3.85 路面処理の有無による侵食状況の差 (磐城署)

(2) 同じ林班内でも路面未処理箇所では深さ 60 cm のガリー侵食が生じている。

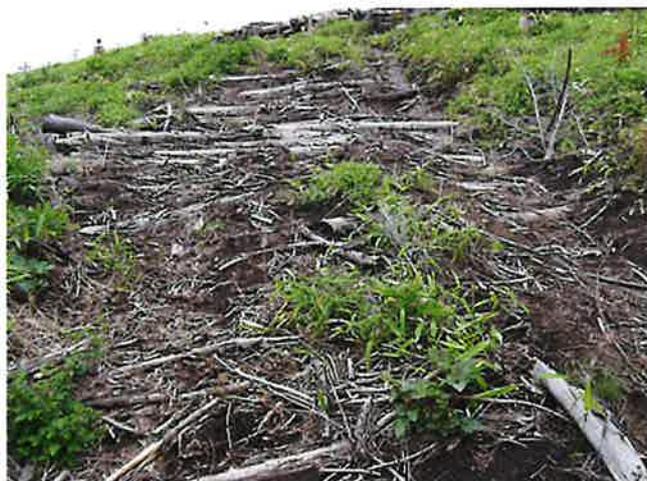
写真 3.86 丸太や枝条を敷設した路面侵食防止対策 (塩那署)

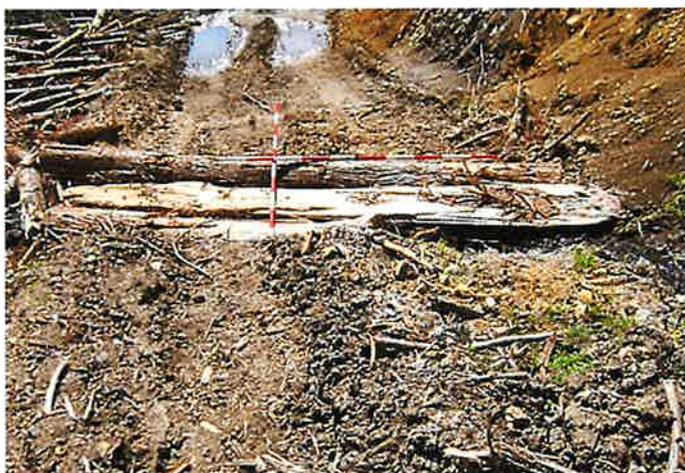
写真 3.87 丸太と半割材による横断排水溝 (利根沼田)

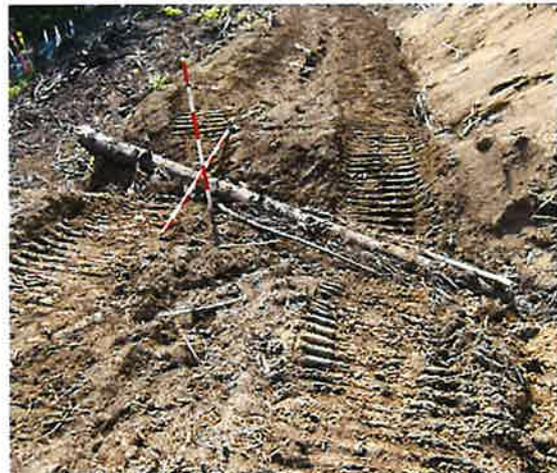
写真 3.88 素掘り横断溝に丸太を敷設 (吾妻署)

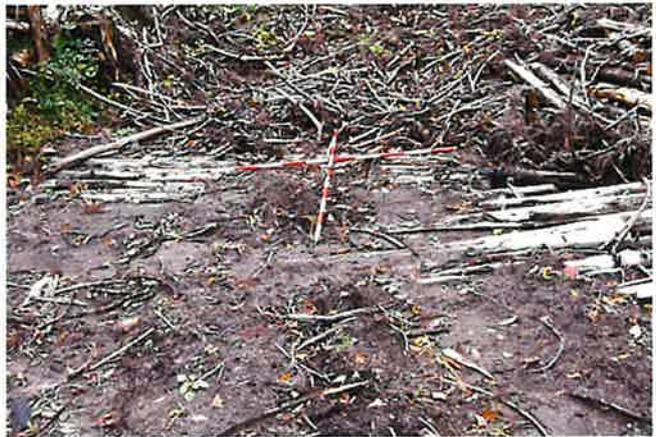
(2) 丸太洗い越しと枝条散布路面

写真 3.89 少量の常水がある沢地形部を横断する丸太敷設の洗い越し (磐城署)

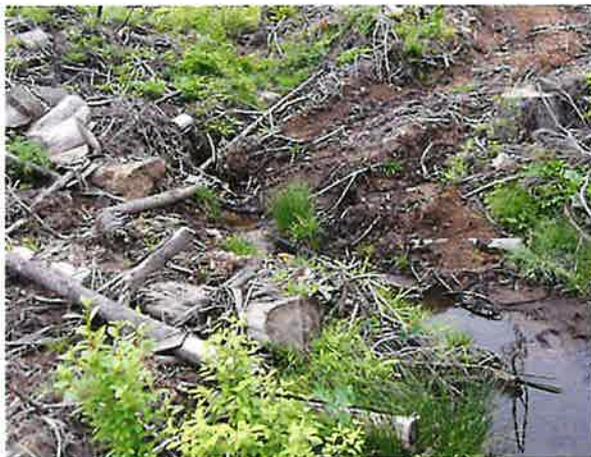
写真 3.90 丸太敷設で開渠状の横断流路
走行性を確保するためには山側
にも丸太敷設が望ましい。
(塩那署)

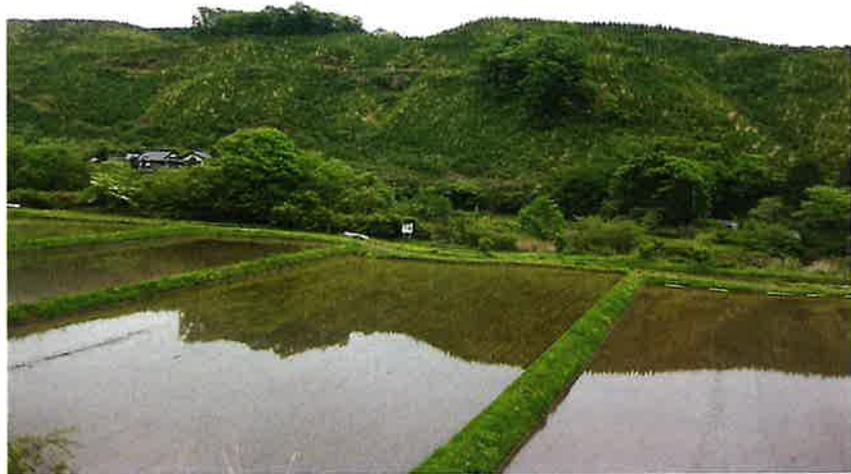
写真-2
H24皆伐
331と2

林相
林床には植生が
密生し、侵食は
認められない。

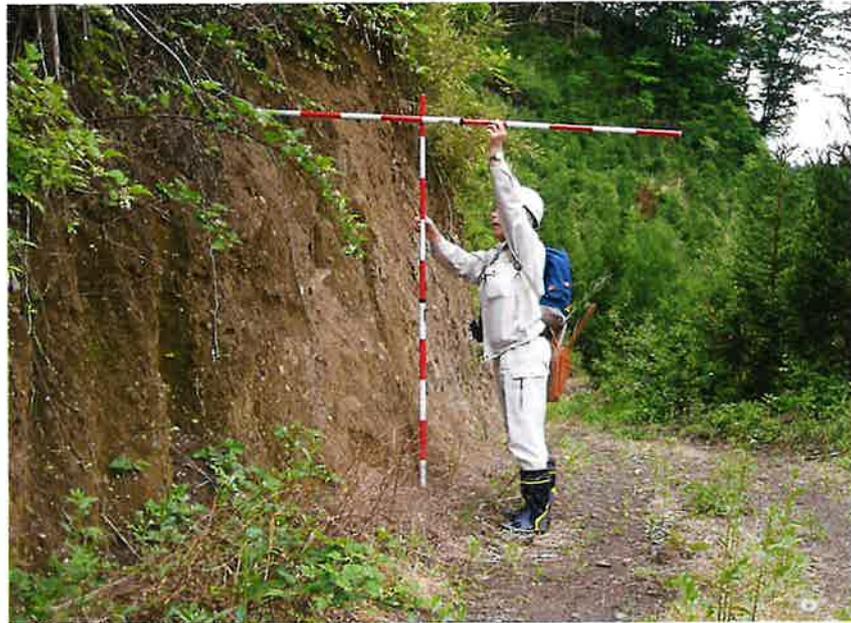
写真-8
H24皆伐
331と2

最下段の作業道の切取法面には侵食が進行している箇所もある。

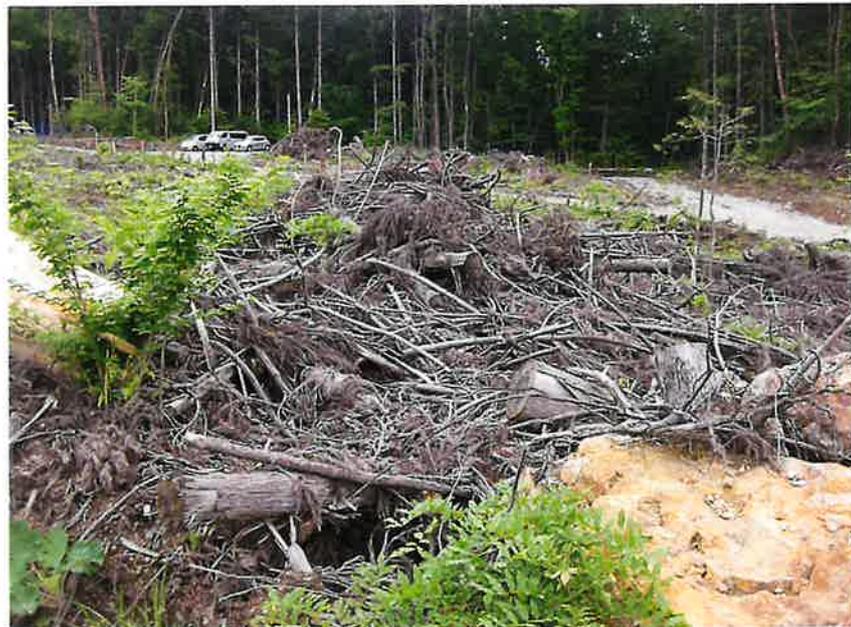
写真-27

枝条等の残材は一部で集積されている。

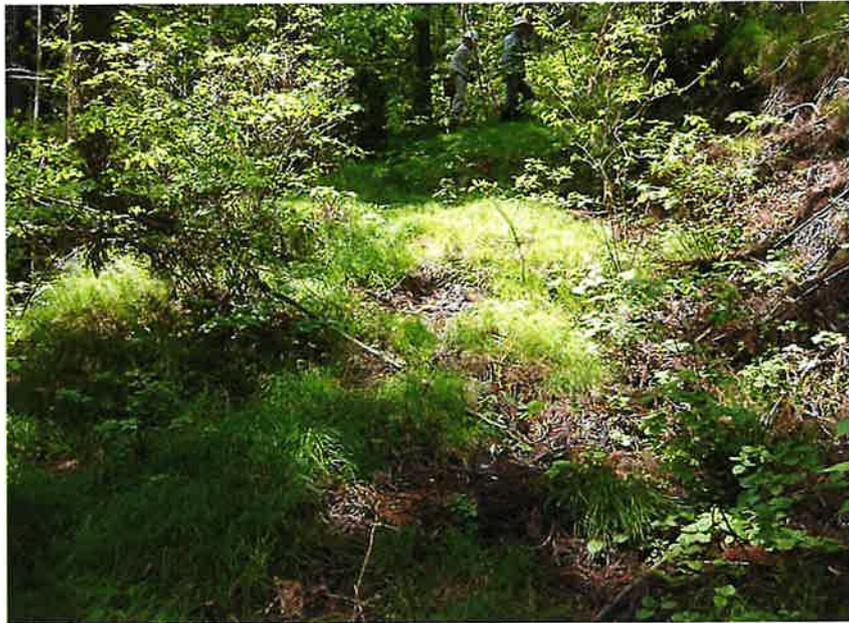
写真-41

作業道の切取法面は低いため、部分的に裸地は発生しているが、土砂流出は認められない。

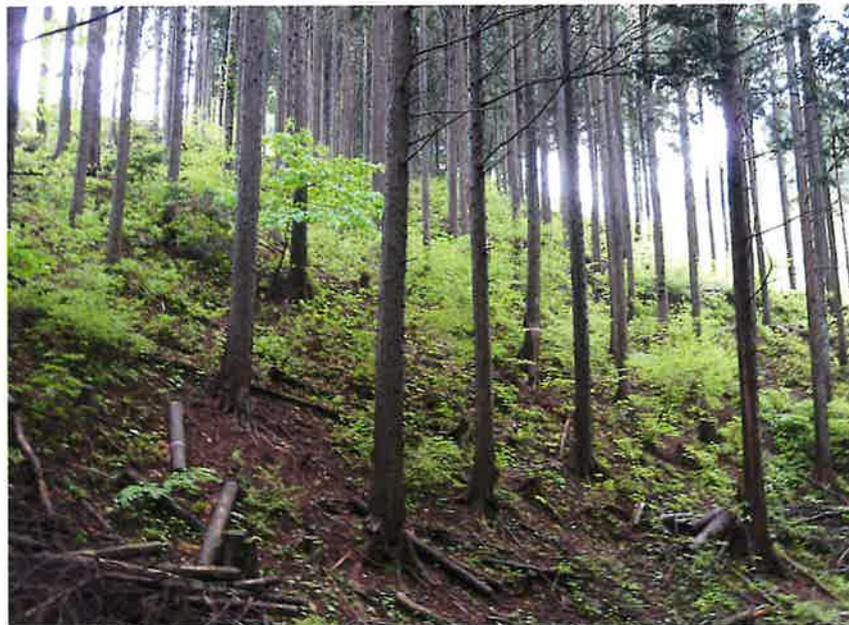
H24間伐
370ち2

林床は枝条で覆
われ、草木本も
侵入しているこ
とから林内侵食
は認められな
い。

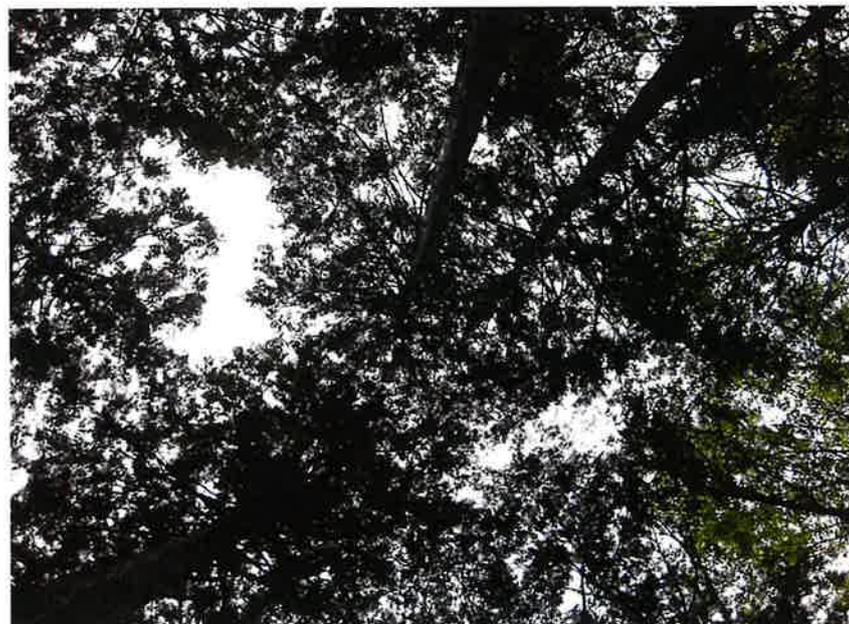
H24間伐
370ち2

樹冠は適度に開
空している。

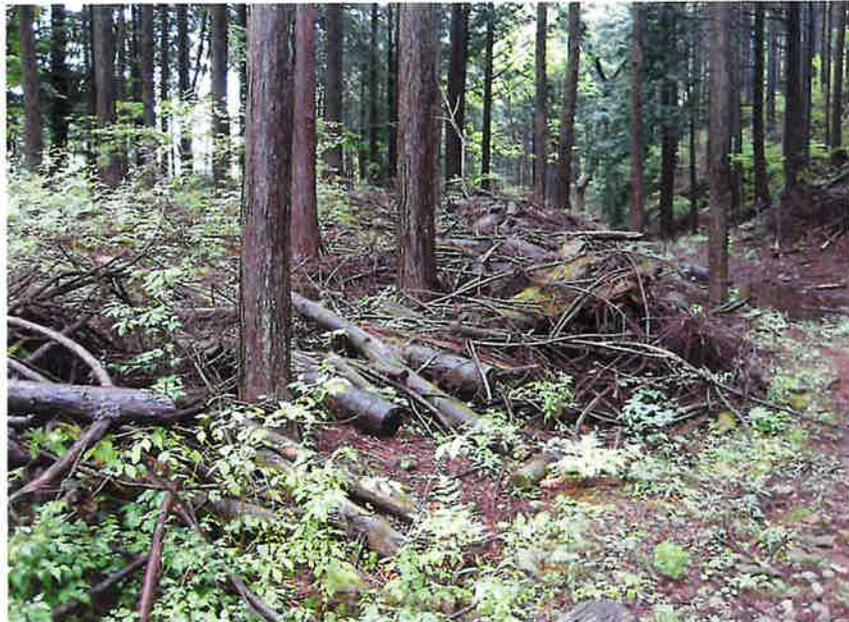
H24間伐
370ち2

残材は林内に集積されている。

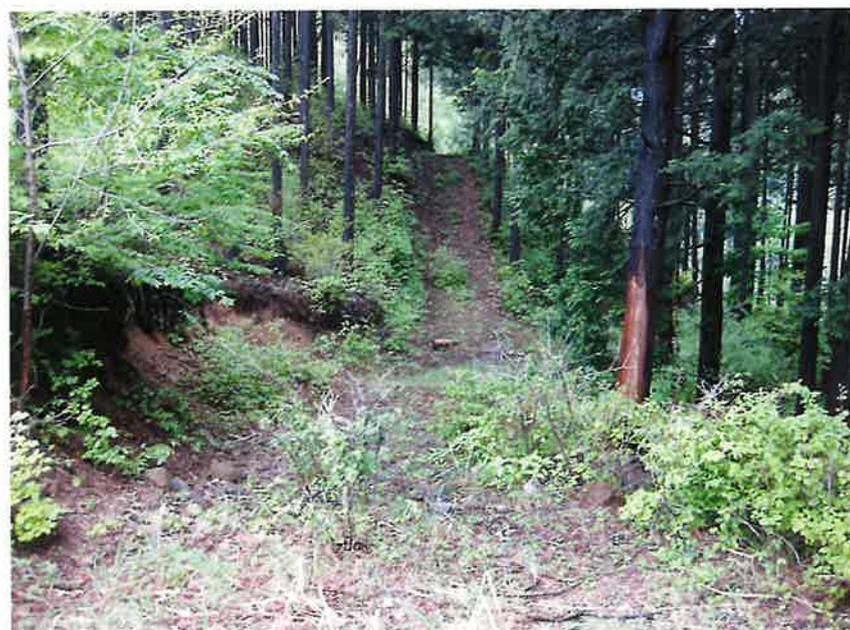
写真-49
H24間伐
370た1

経常間伐（定性
間伐）の保育間
伐（活用型）の
林相（奥）

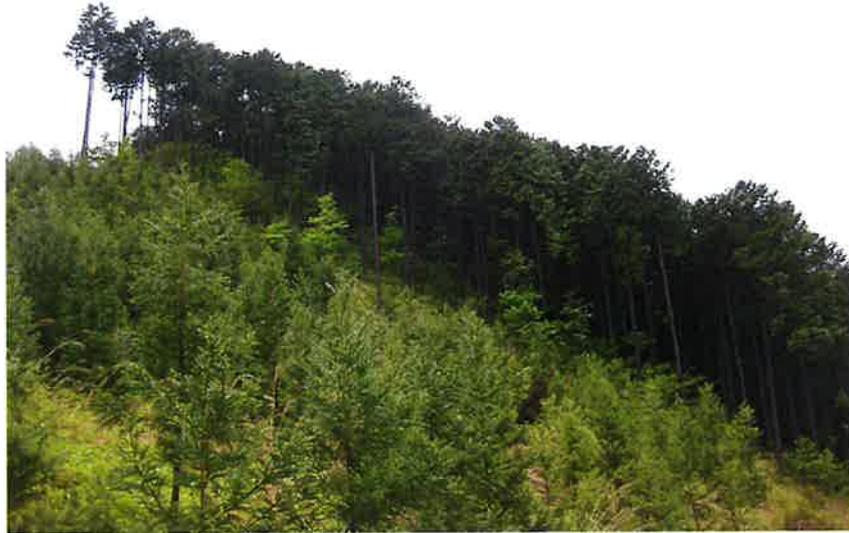
写真-50
H24間伐
370た1

林縁ほど草木本
が多く生育して
いる。

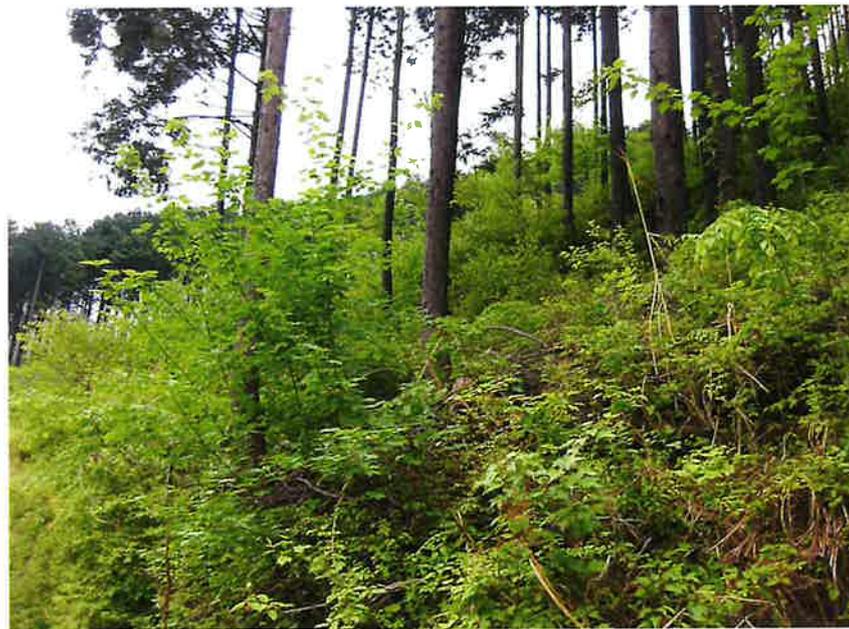
写真-51
H24間伐
370た1

中心にいくほど
植生は乏しく
なっているが、
林内侵食は認め
られない。

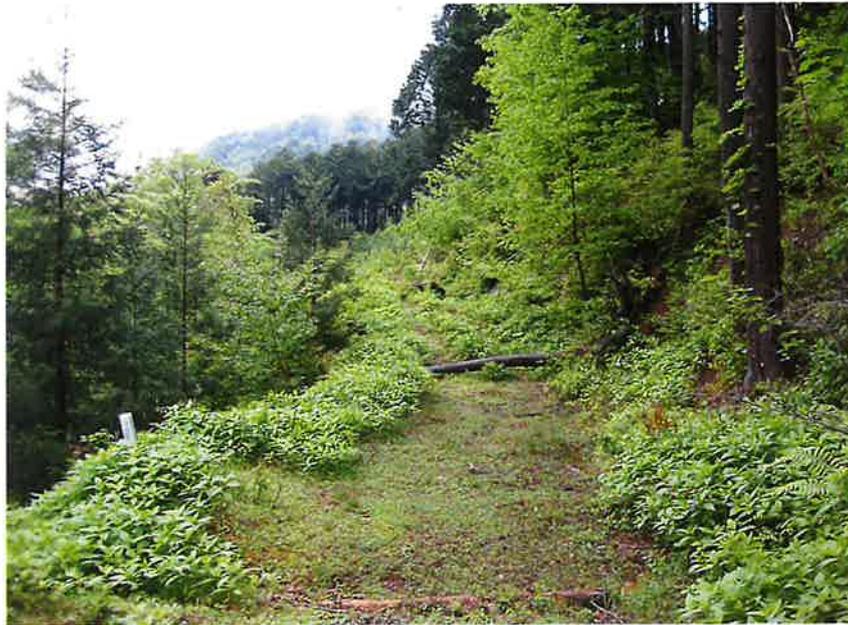
写真-53
H24間伐
370た1

急峻な斜面 (35°) に作設された作業道の切取り面は 2m 程度と高く表土の侵食や基岩の剥落が発生し、中には拡大崩壊しているものもあるが、低いのり面では部分的に裸地が発生していても土壌流出のリスクが抑えられる。

部分的に高さ2mを超す切取法面の裸地が発生している。

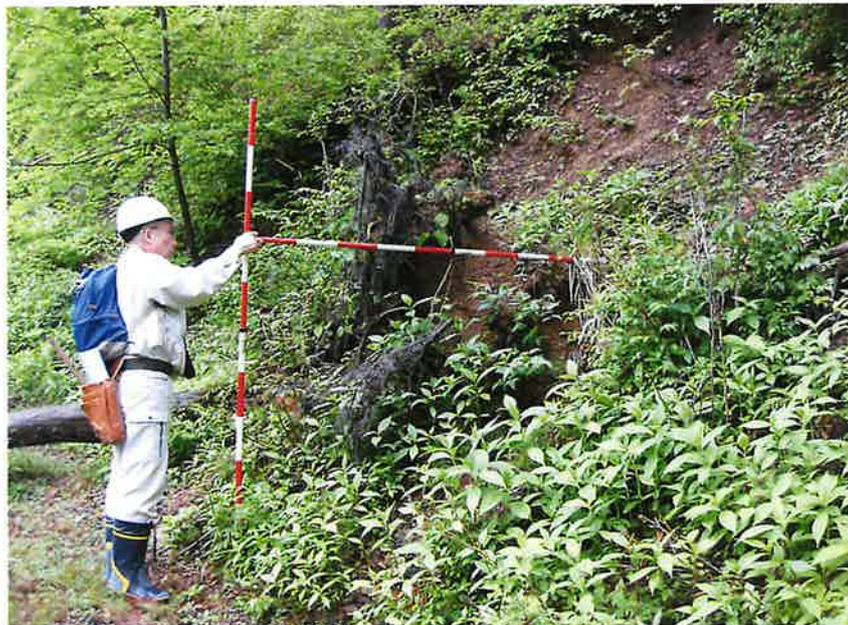
写真-54
H24間伐
370た1

作業道の路体が大きく決壊している箇所（延長10m×幅10m程度）がある。

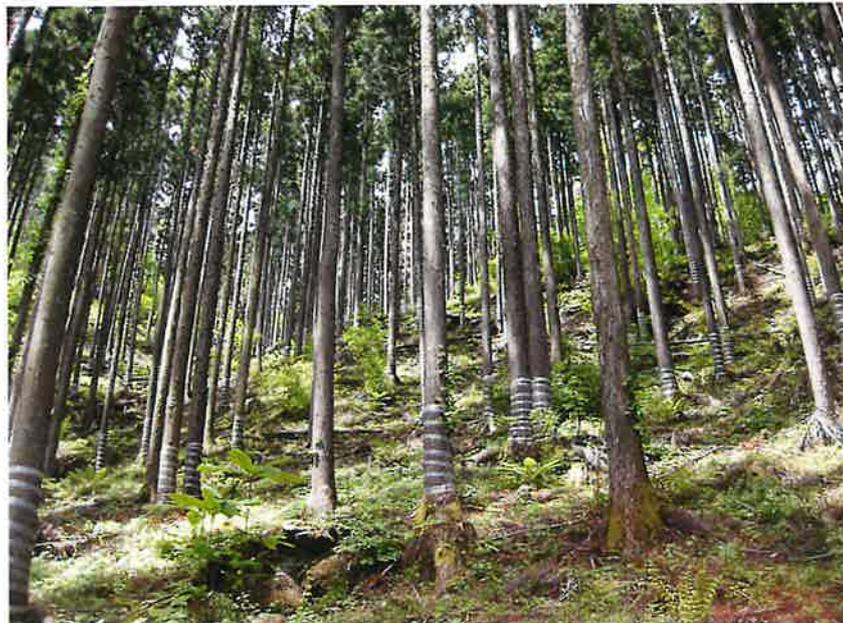
写真-56

H26間伐
342な

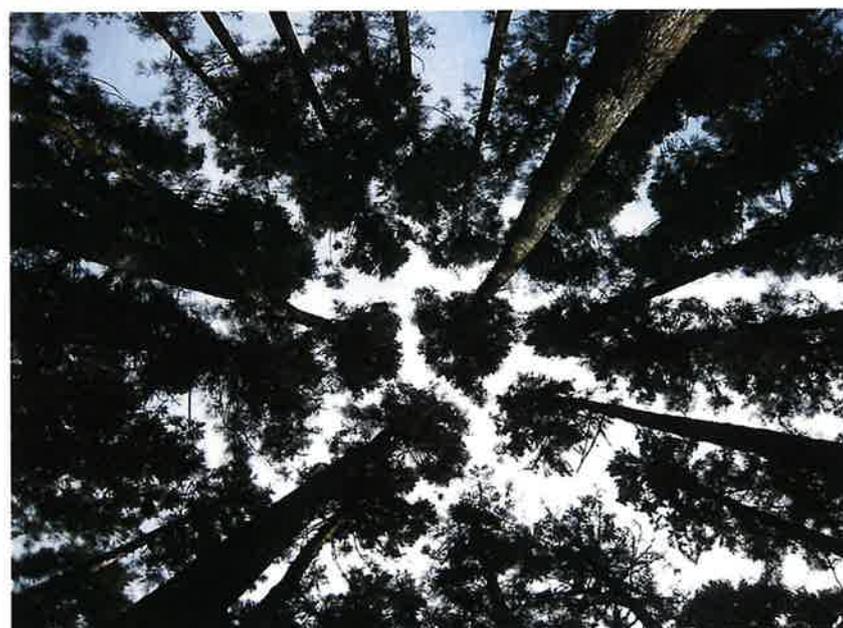
写真-57

H26間伐
342な

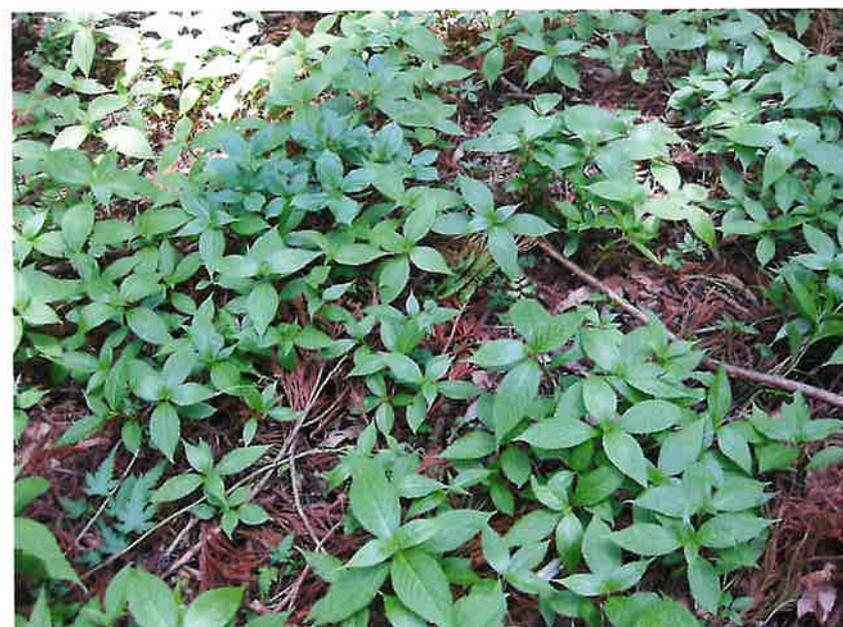
写真-58
H26間伐
342な

谷地形の上部は崩壊跡地と考えられ、斜面の傾斜は $40\sim 45^\circ$ と急峻であるため、3箇所箇の裸地（2m四方程度）が発生している。

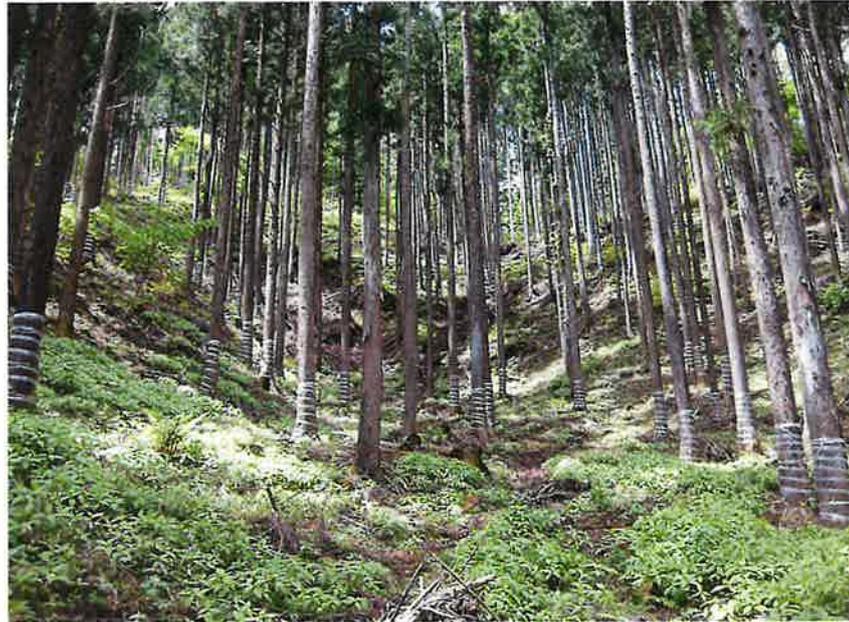
写真-59
H26間伐
342な

谷地形の下部にも若干の裸地が発生している。

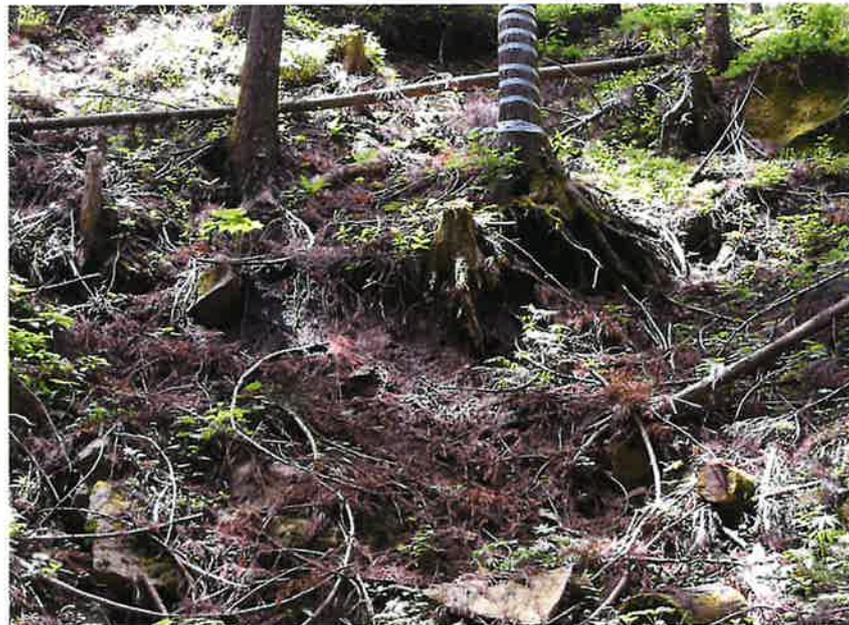
写真-60
H26間伐
342な

作業道の路面は枝条や植生で覆われている箇所が多い。

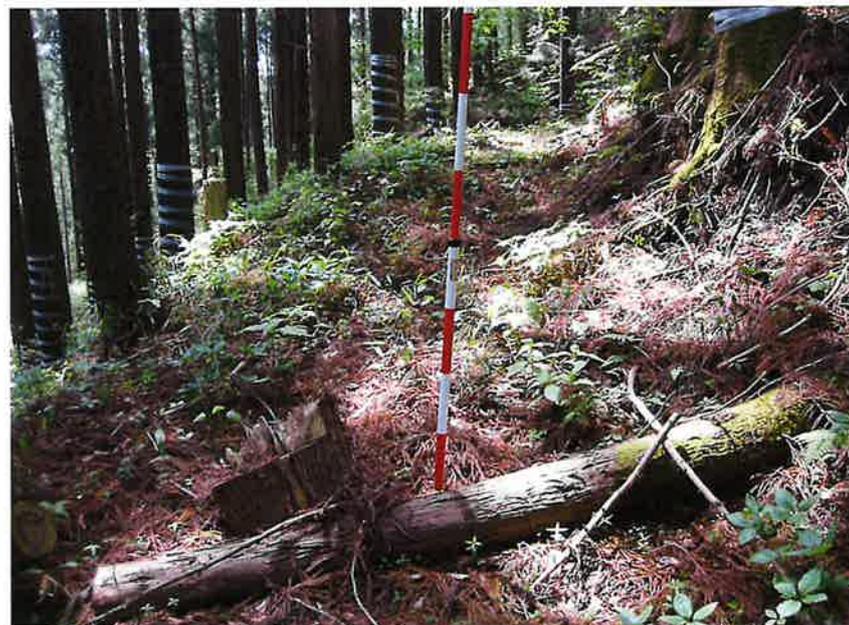
写真-61

・ 急峻な斜面に作設された作業道の切取法面は2m程度と高くなっており、裸地も発生している。

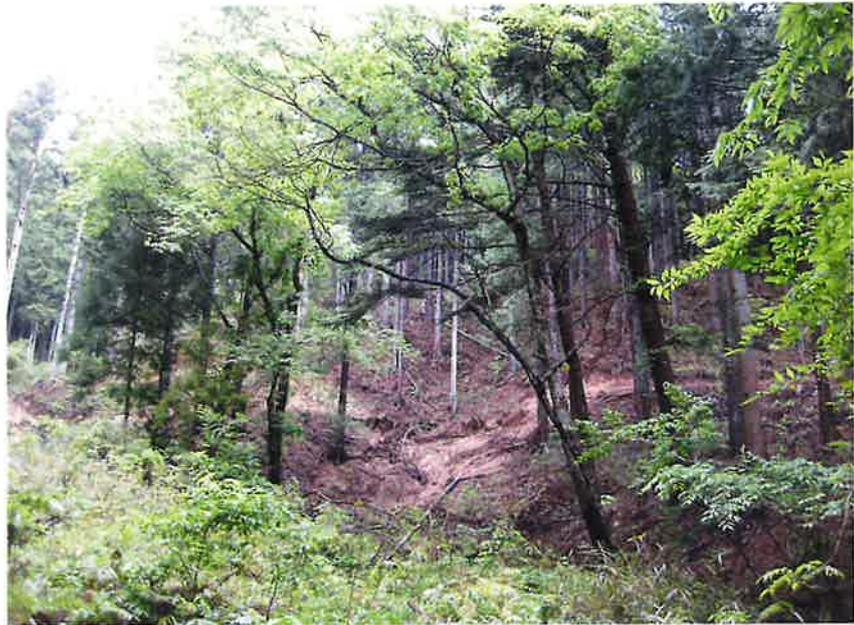
写真-65
H28間伐
363い1い2

上部の急斜面は林床植生が乏しいが林内侵食等は認められない。

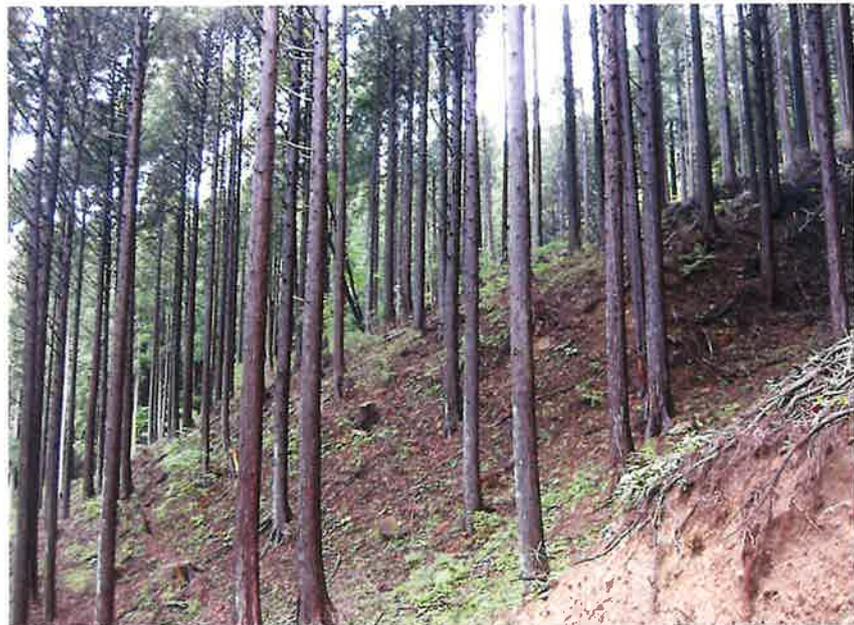
写真-66
H28間伐
363い1い2

伐採木が切り捨てたままとなっている箇所がある。

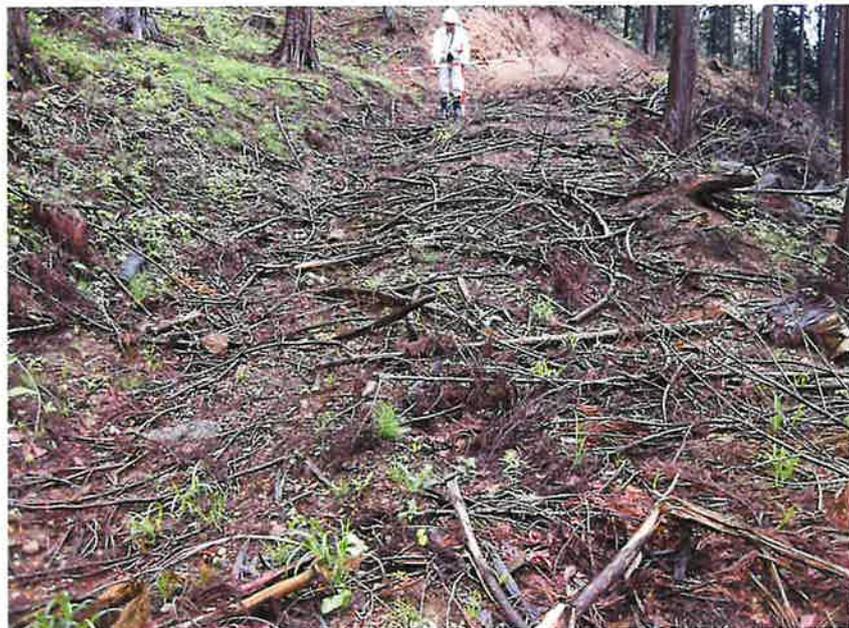
写真-69
H28間伐
363い1い2

枝条が敷設されていない路面も極度の侵食は受けていない。
